Expediente 41/2016

AP-495-16
MAR

FICHA DE COMUNICADO APEO DE ARBOLADO VIARIO (AP 495-16) PARTE 2ª

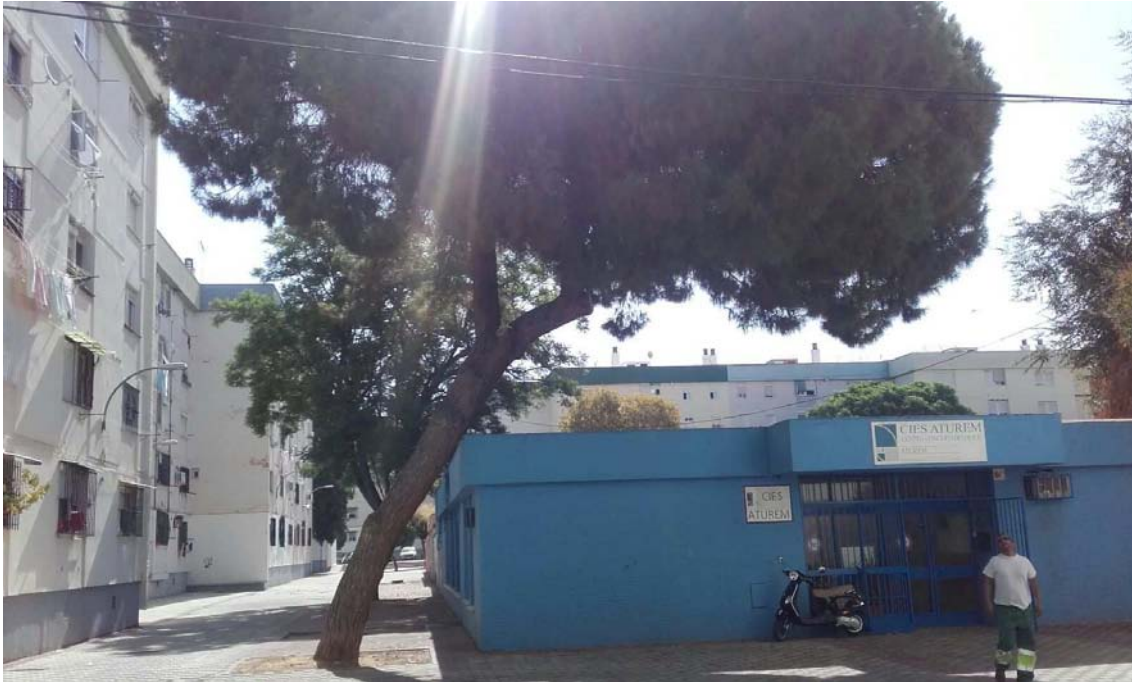
9. FOTOGRAFÍAS:

6. LESIONES GRAVES: inclinación excesiva.

7. ESTADO GENERAL: Inclinación excesiva con muy alto riesgo de caída.

8. OBSERVACIONES: Es un ejemplar de Pino cuyo **estado biológico**, asociado a la vitalidad del árbol, es bueno puesto que no se aprecian lesiones. En cuanto a la biomecánica, presenta una inclinación excesiva. Se observa que esta inclinación es excesiva calculándose un grado de inclinación entre la línea ficticia del eje del pino con la línea horizontal del terreno cercana a los 30°. La parte aérea presenta un aspecto de volumen excesivo lo que supone un peso elevado desplazado de la verticalidad en la graduación anteriormente expuesta. Pese a que no presenta daños apreciables a simple vista el defecto detectado es crítico y extremo. Esta inclinación puede deberse a un desplazamiento bajo pesos estáticos y han fallado los mecanismos naturales que el propio árbol crea para contrarrestar esta fuerza, debido a que el terreno no es profundo y las dificultades de alrededor de las raíces son excesivas para poder autogenerarse para las zonas hormigonadas. En cuanto a los daños que puede ocasionar el mismo es el más importante de todos, puesto que tiene caída natural por la inclinación hacia el edificio de un colegio con continuo paso de personas al encontrarse en la puerta de este. Según F.R.C. (Failure Risk Classification) tenemos un árbol con CLASE D de riesgo, que a causa de los defectos morfológicos y estructurales detectados, debe de considerarse como **TIPO DE ALTO RIEGO DE CAIDA** ya que cualquier tipo de actuación de saneamiento no garantiza la caída sobre la gran probabilidad que caiga sobre las personas por el alto tiempo que permanecen bajo su acción. Por tanto se solicita su apeo.
