FICHA DE APEO DE ARBOLADO VIARIO (AP-458-16) PARTE 2ª

1. **FECHA:** 29 de septiembre de 2016
2. **SITUACIÓN:** Calle Carlinga
3. **Distrito:** Este-Alcosa-Torreblanca
4. **ESPECIE:** Ulmus Pumila
5. **P.C. (c.m):** 86
6. **ALTURA (m):** 10
7. **ALCORQUE (m):** Parterre ajardinado
8. **LATITUD DE ACERADO(m):** 6
9. **LESIONES GRAVES:**

Formulario de Evaluación Básica de Riesgo de Arbolado

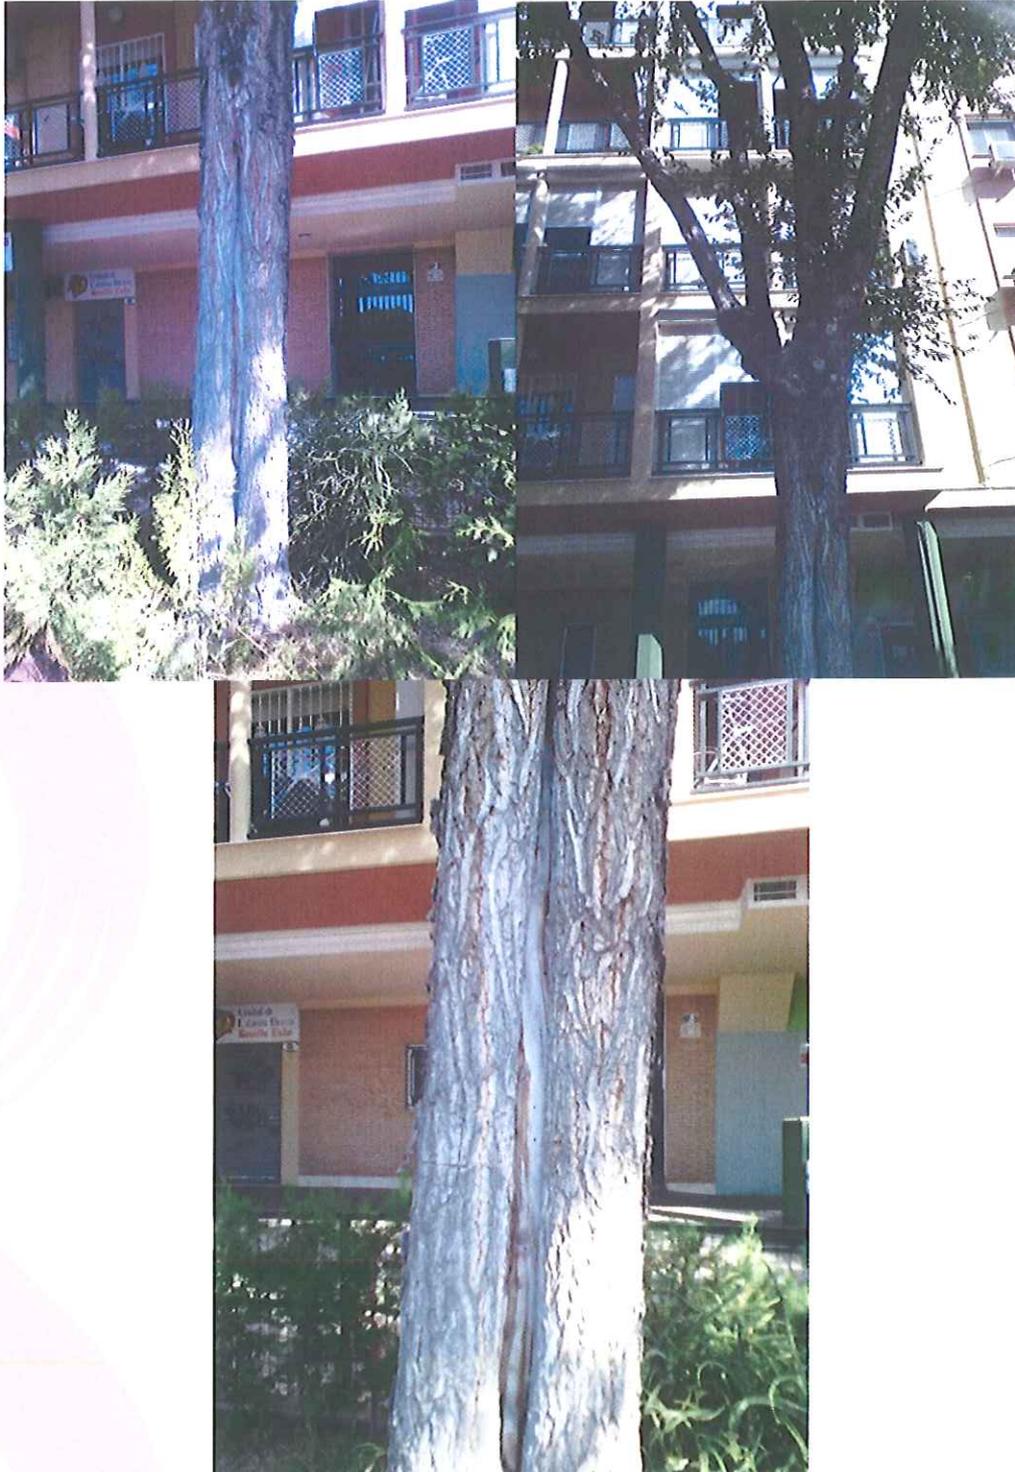
12. FOTOGRAFÍAS:

El ejemplar presenta una grieta longitudinal de unos tres metros, que se extiende desde la cruz hacia la base del árbol.

El duramen está a la vista y se encuentra agrietado, aunque los labios de la grieta se encuentran cerrados, una fuerza de torsión provocada por el viento puede hacer romper el tronco.

El estado fisiológico es medio, presentando una copa con vegetación uniforme y aunque tiene desprovista de ella la parte baja, hay palancas de gran tamaño que en presencia de vientos pueden ejercer gran empuje sobre el tronco.

Por su situación cercana a un acerado y atendiendo a la clasificación de riesgo estudiada en la ficha de Evaluación Básica de Riesgo de Arbolado adjunta, se determina que el riesgo del ejemplar en el caso más desfavorable es alto, por lo que no existiendo otras medidas correctoras posibles se recomienda el apeo del mismo.
