**Expediente: 396/2017**

AP-497-17  
MSB

**FICHA DE SOLICITUD APEO DE ARBOLADO VIARIO (AP497-2017) 2ª PARTE**

**2. SITUACIÓN:** Calle Trabuco Distrito: Norte ID: 108.076

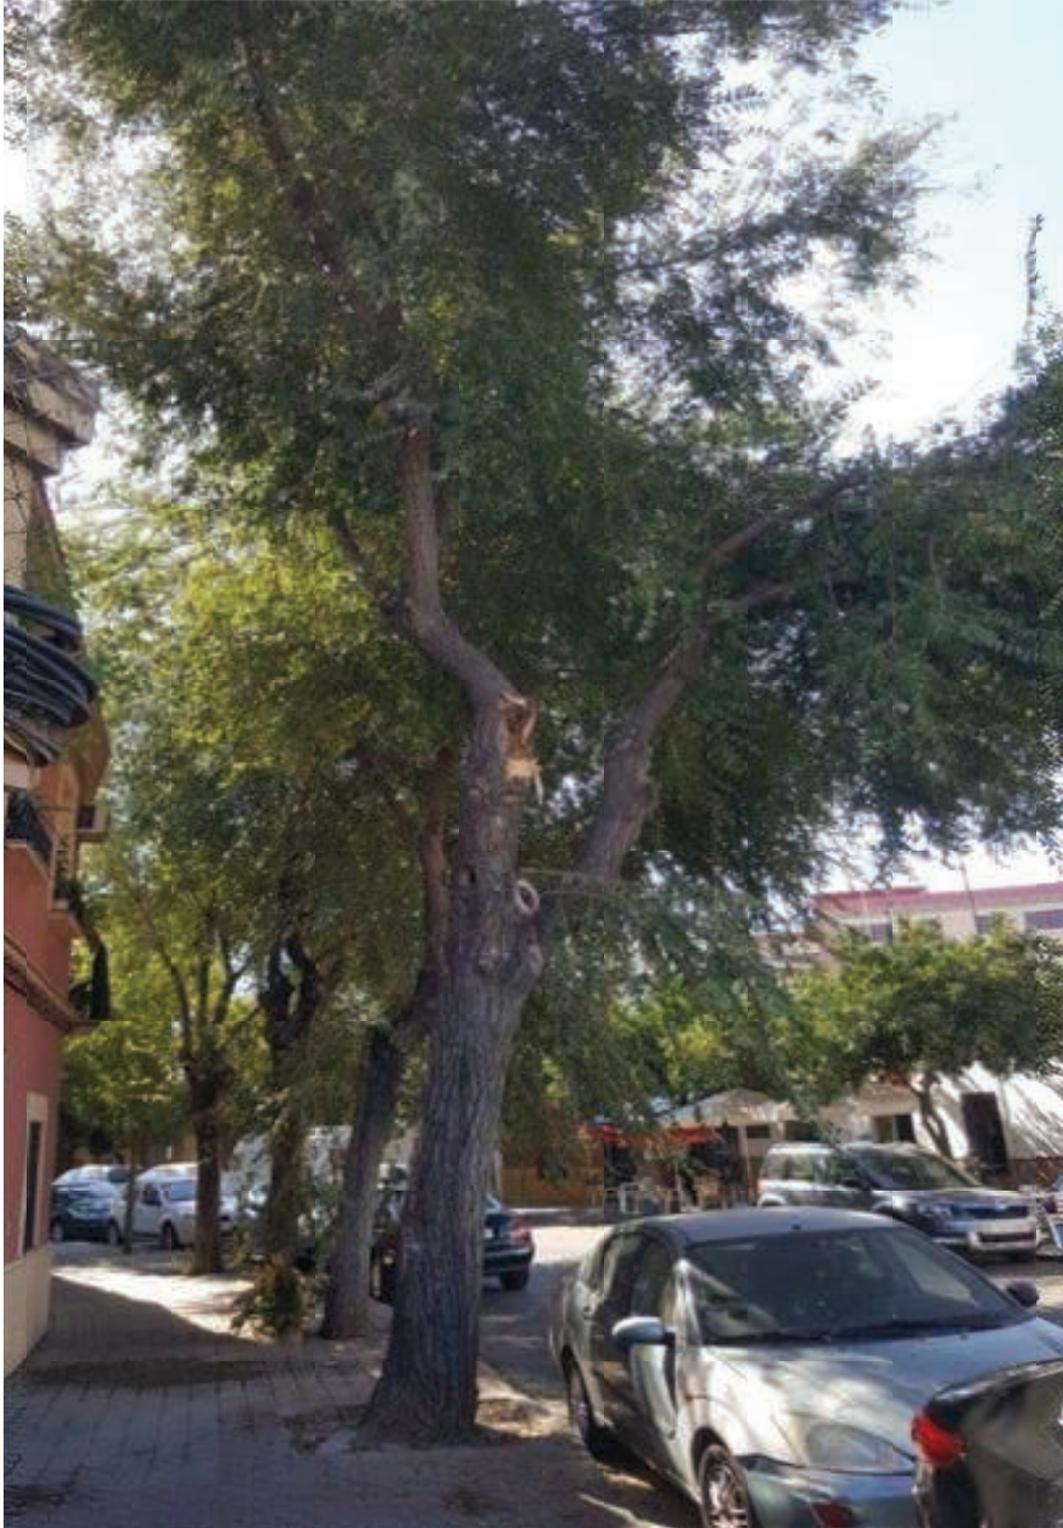
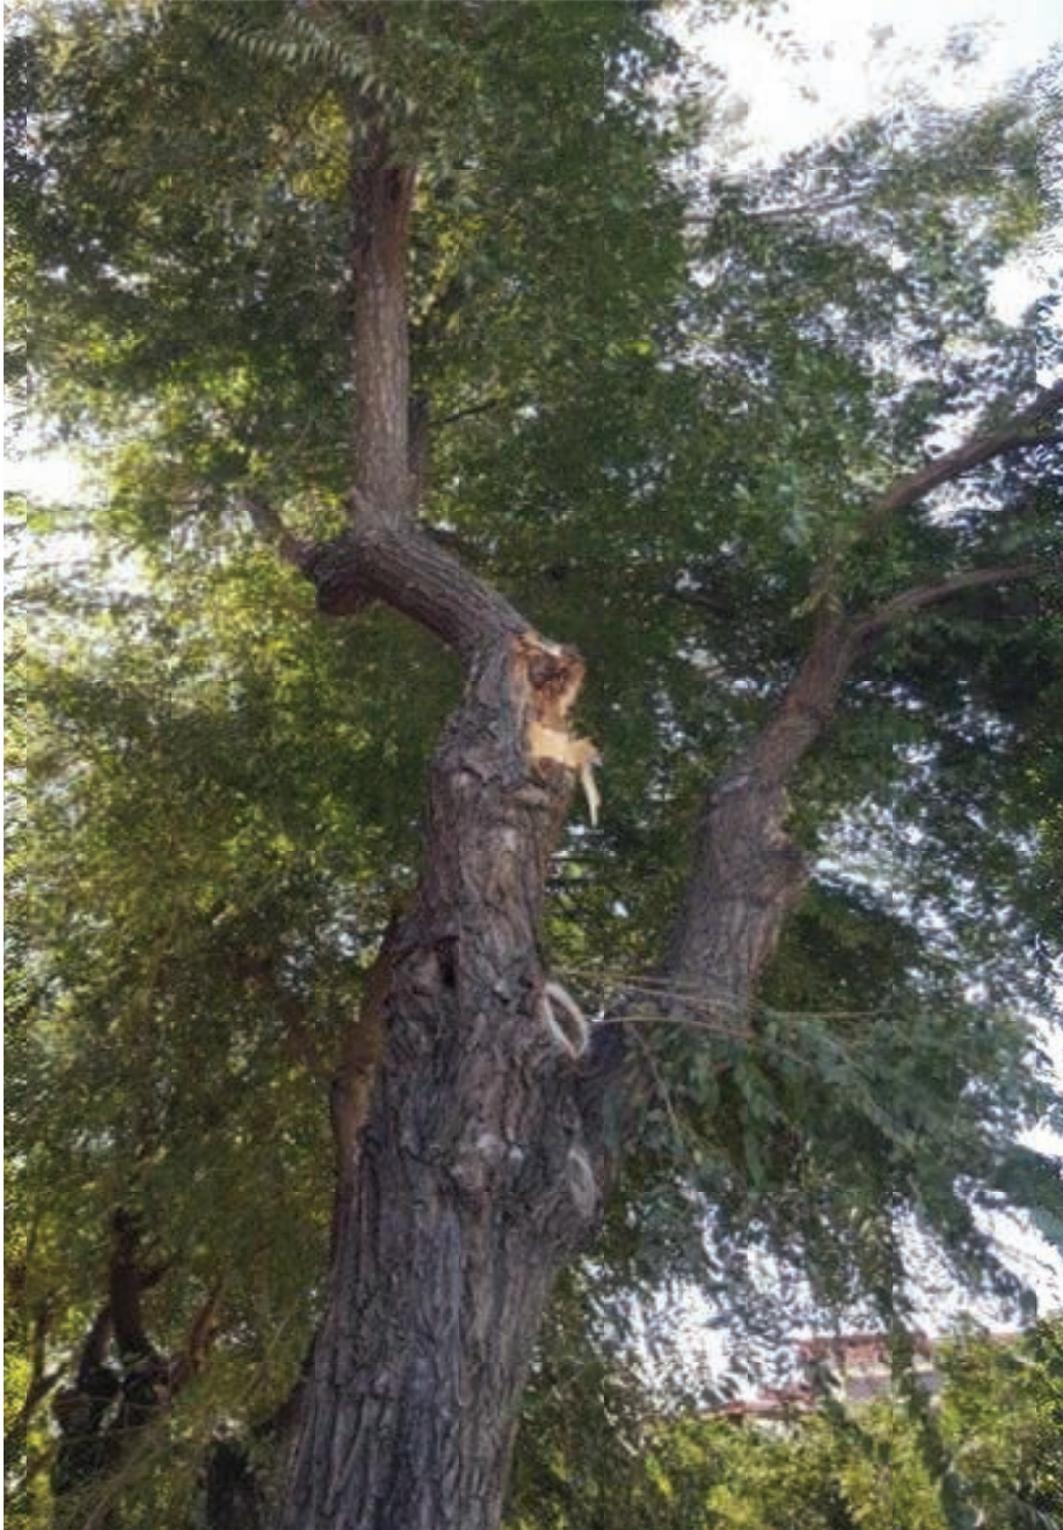
**6. LESIONES GRAVES:** Huecos y pudriciones en tronco y copa. Estructura principal

**7. ESTADO GENERAL:** Riesgo de caída.

Una vez contrastado lo obtenido en el análisis visual y en el análisis fitosanitario, se incluye este árbol en una de las categorías de la "Clasificación del riesgo" conocida FRC (Failure Risk Classification) en el que el árbol que estamos analizando se encontraría en la Categoría D (Árboles con defectos estructurales y/o morfológicos graves o muy graves. Supone un riesgo estático bastante elevado
