**Expediente: 388/2017**

**FICHA DE SOLICITUD APEO DE ARBOLADO VIARIO (AP544-2017) 2ª PARTE**

**2. SITUACIÓN:** Calle Parque de Despeñaperros Distrito: Norte ID: 118.596

**3. ESPECIE:** Robinia pseudoacacia.

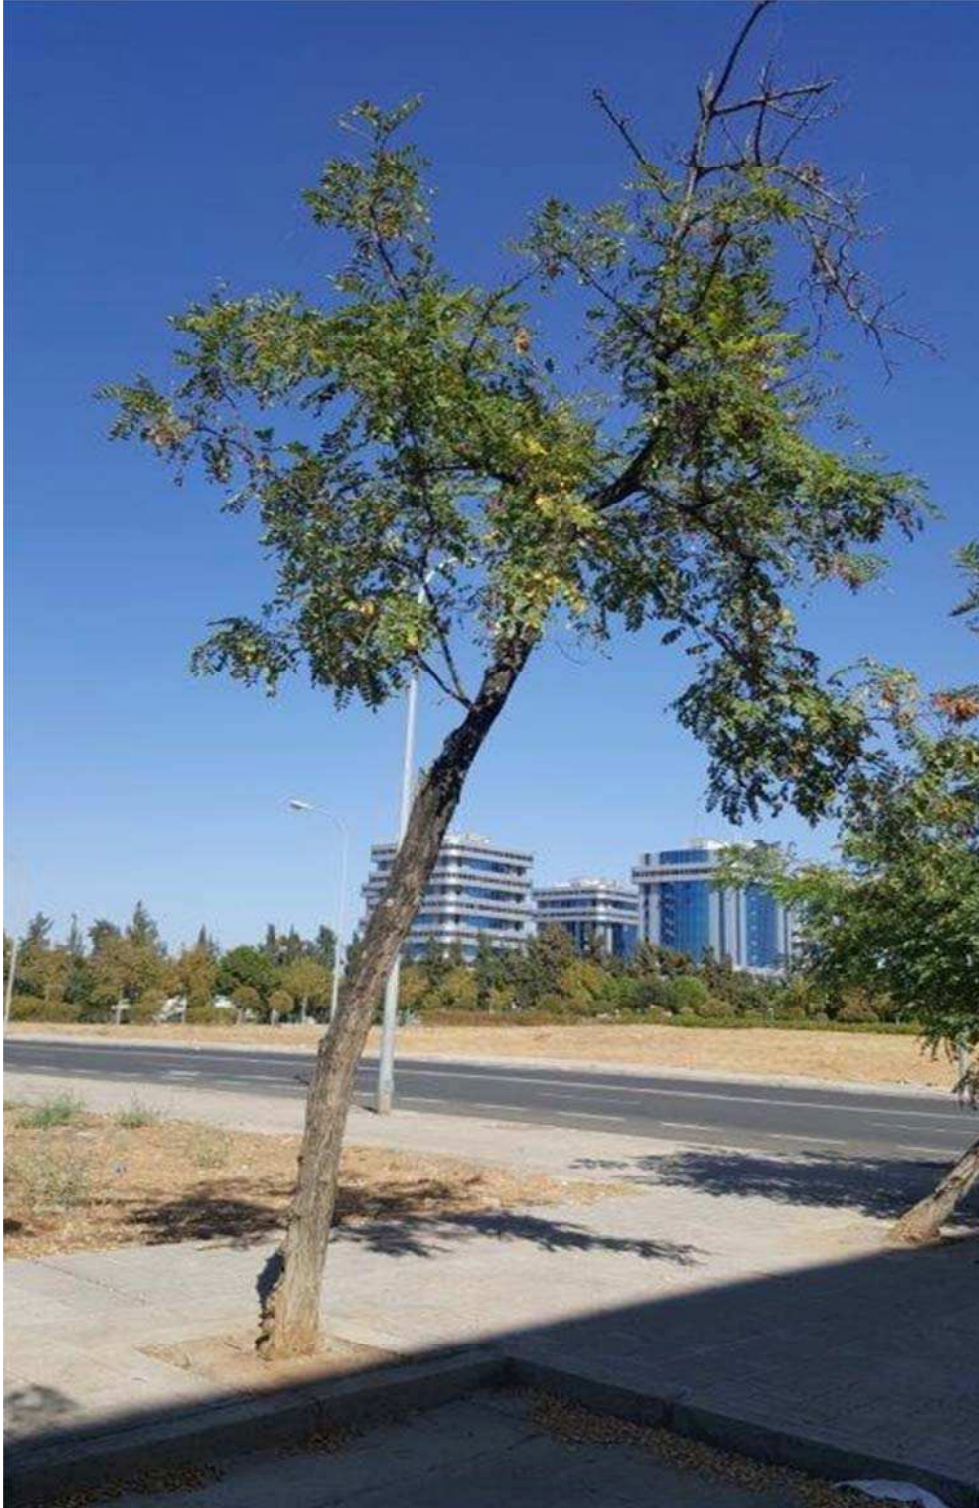
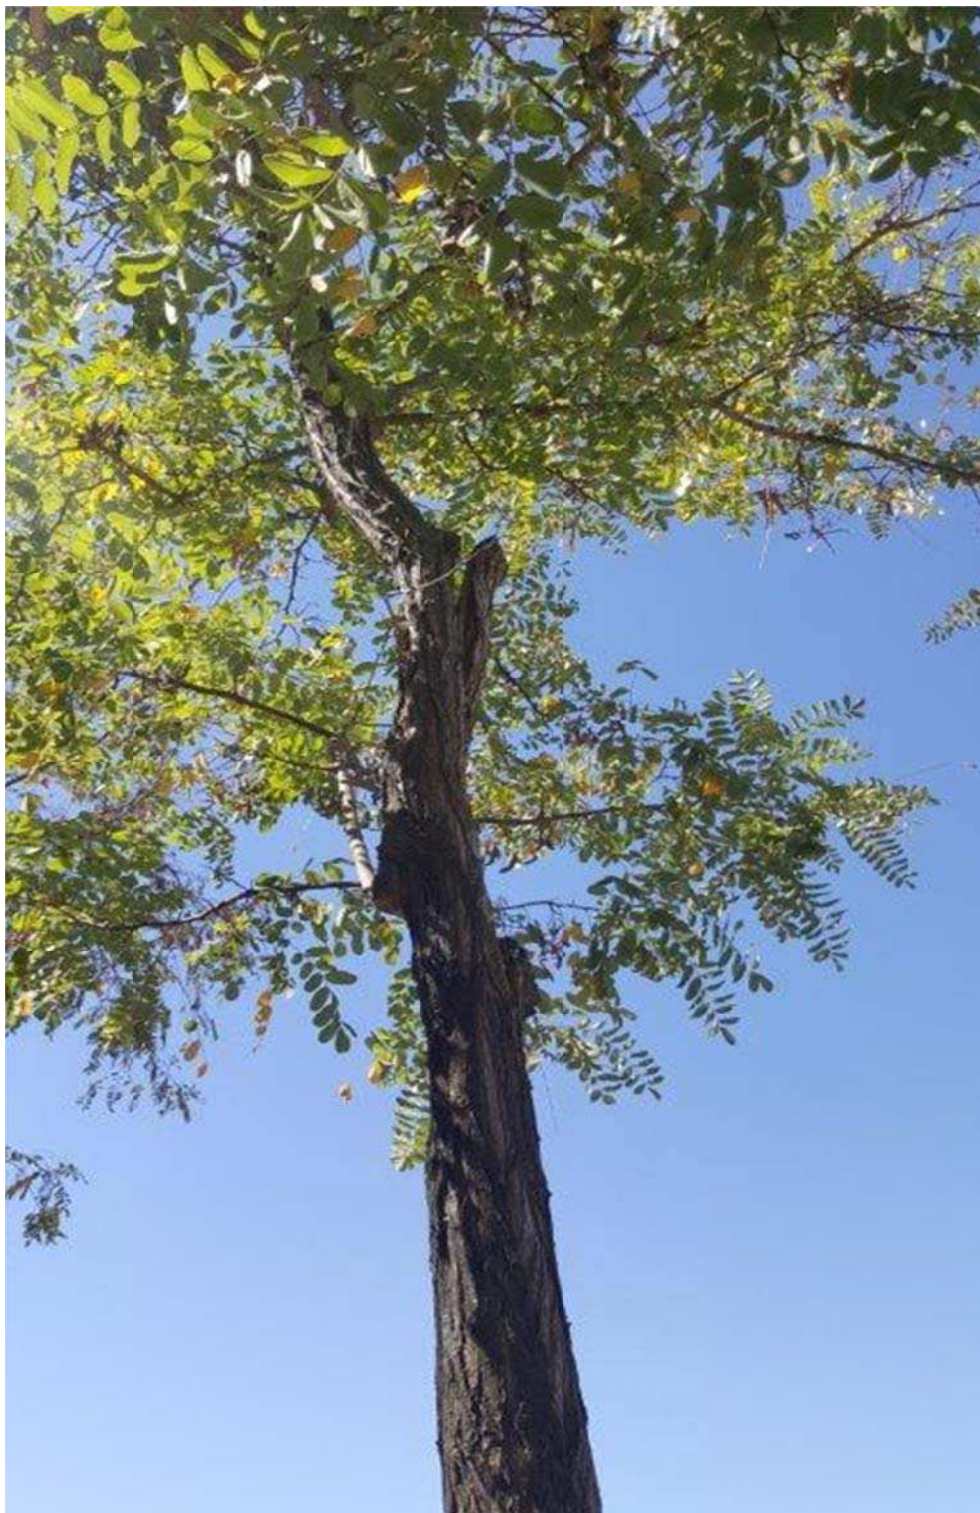
**6. LESIONES GRAVES:** Huecos en tronco y copa, y cierta inclinación. Estructura principal

**7. ESTADO GENERAL:** Riesgo de caída.

Una vez contrastado lo obtenido en el análisis visual y en el análisis fitosanitario, se incluye este árbol en una de las categorías de la "Clasificación del riesgo" conocida FRC (Failure Risk Classification) en el que el árbol que estamos analizando se encontraría en la Categoría D (Árboles con defectos estructurales y/o morfológicos graves o muy graves. Supone un riesgo estático bastante elevado

**"ÚNICO.-** Autorizar el apeo de un ejemplar de *Robinia (Robinia pseudoacacia)* con id nº 118.596, situado en la Calle Parque de Despeñaperros (AP-544-2017). **LESIONES GRAVES:** Huecos en tronco y copa, y cierta inclinación. Estructura principal. **ESTADO GENERAL:** Riesgo de caída. **OBSERVACIONES:** Es un ejemplar de *Robinia (Robinia pseudoacacia)* situado en la Calle Parque de Despeñaperros, al que se le ha efectuado una valoración visual, una evaluación fitopatológica, y finalmente una valoración de riesgo global considerando el conjunto de parámetros evaluados. La valoración visual consta de la identificación y caracterización dendrometría de este pie, y de un examen de peligros potenciales, que incluye la valoración de los defectos estructurales del árbol, y del entorno inmediato y los puntos objetivo que podrían verse dañados si se produjeran daños. La evaluación fitosanitaria ha consistido en una valoración de la presencia de ramas secas, existencias de signos de degradación (cuerpos fructíferos, cavidades...), vitalidad aparente, etc. De estas valoraciones se ha concluido que el estado biológico de este ejemplar es malo al encontrarse con huecos en tronco y copa y con cierta inclinación, que afectan a su estructura principal presentando riesgo de caída hacia una calle con continuo paso de peatones y un aparcamiento de vehículos, y ser inviable cualquier otro tipo de medida que no sea su eliminación. Una vez contrastado lo obtenido en el análisis visual y en el análisis fitosanitario, se incluye este árbol en una de las categorías de la "Clasificación del riesgo" conocida FRC (Failure Risk Classification) en el que el árbol que estamos analizando se encontraría en la Categoría D (Árboles con defectos estructurales y/o morfológicos graves o muy graves). Supone un riesgo estático bastante elevado".
