AP-271-17
MSB

Código ID:8672

UBICACIÓN: Calle Fernando Corral Corachan

FICHA DE APEO DE ARBOLADO VIARIO (AP-271-17) PARTE 2ª

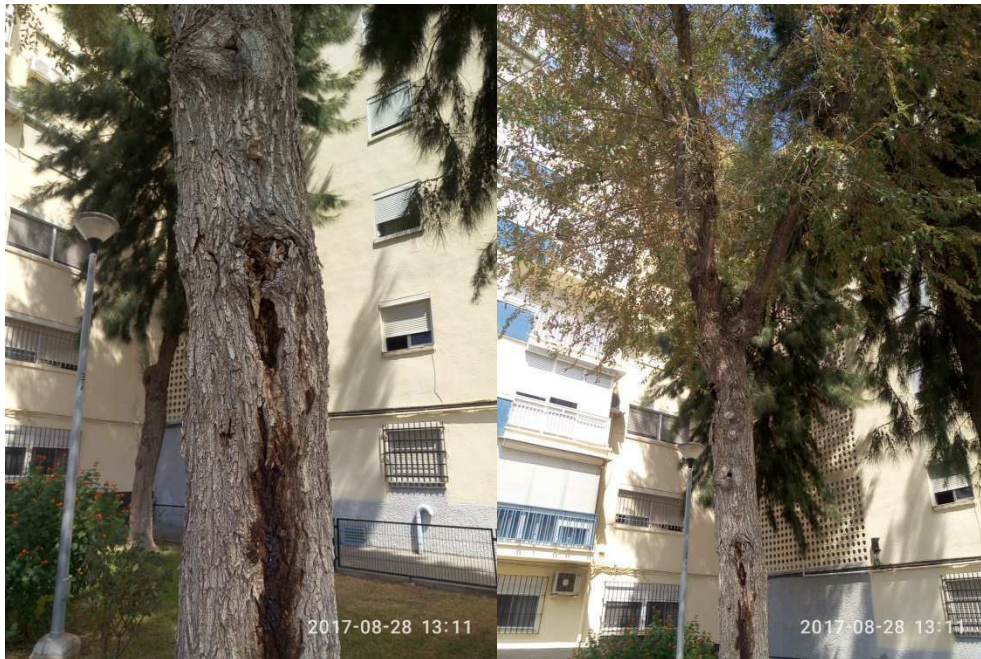
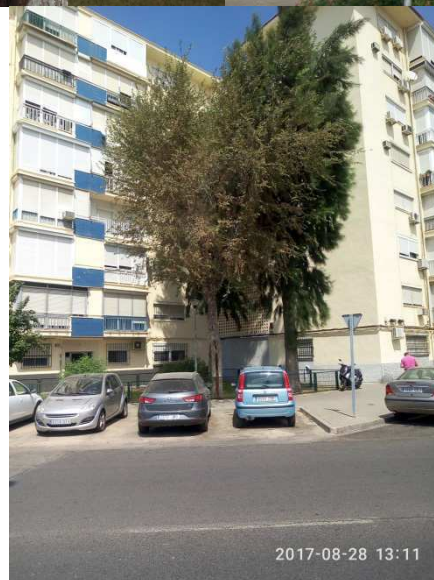
12. FOTOGRAFIAS

Presenta dos pudriciones en el tronco, la primera de ellas a una altura de 2 metros desde el suelo y con una longitud de 35 centímetros, la segunda es en la cruz en la unión de las dos ramas primarias que forman la copa.

Las dos pudriciones están activas y presentan exudados, suponen zonas débiles del que en presencia de vientos pueden suponer puntos de fractura, que hagan caer toda la copa y una gran parte del tronco.

El estado fisiológico es medio, teniendo una copa desarrollada aunque con poca vegetación, debido también al ataque de galeruca que presenta.

Por su situación en una zona cercana a un acerado peatonal, una zona de aparcamiento y la calzada y atendiendo a la clasificación de riesgo estudiada en la ficha de Evaluación Básica de Riesgo de arbolado adjunta, se determina que el riesgo del ejemplar en el caso más desfavorable es alto, por lo que no existiendo otras medidas correctoras posibles se recomienda el apeo del mismo.
