AP-482-17
CAF

"ÚNICO.- Autorizar el apeo de un ejemplar de *Melia (Melia azedarach)* con id nº 7.893, situado en la Calle Ciudad de Lira (AP-482-2017). **LESIONES GRAVES:** Presenta como consecuencia de un antiguo desgaje, una herida en la que queda el duramen a la vista, y se encuentra agrietado. La copa presenta una leve inclinación hacia el lado contrario a la herida, hecho que aumenta las tensiones. Si se produce rotura del tronco, la caída sería de la copa entera, y esta caería hacia un paso peatonal, una zona de contenedores de residuos, un aparcamiento de vehículos o la calzada. **ESTADO GENERAL:** El estado fisiológico es bueno, presentando una copa con vigor y una masa foliar uniforme, el peso y la distribución de la copa, con una leve inclinación, hacen que la rotura sea más probable. **OBSERVACIONES:** Por su situación junto a un acerado, una zona de contenedores de residuos, un aparcamiento de vehículos o la calzada, y atendiendo a la clasificación de riesgo estudiada en la ficha de Evaluación Básica de Riesgo de arbolado adjunta, se determina que el riesgo del ejemplar en el caso más desfavorable es alto, por lo que no existiendo otras medidas correctoras posibles se

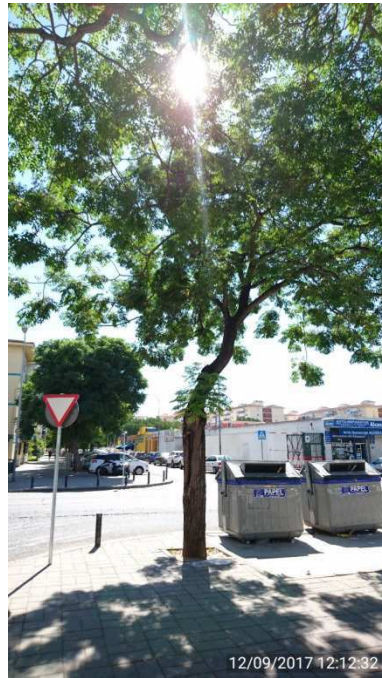
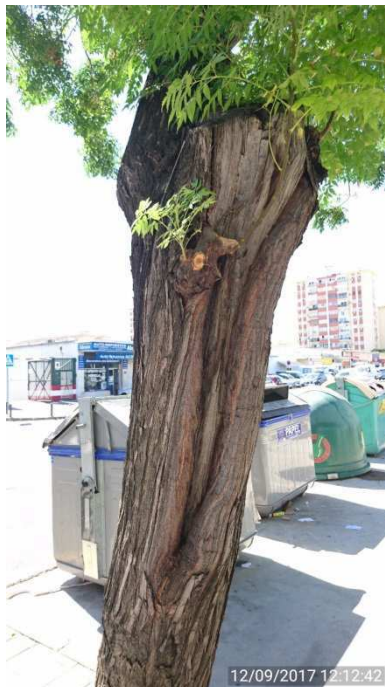
12. FOTOGRAFIAS

Presenta como consecuencia de un antiguo desgaje, una herida en la que queda el duramen a la vista, y se encuentra agrietado.

La copa presenta una leve inclinación hacia el lado contrario a la herida, hecho que aumenta las tensiones.

Si se produce rotura del tronco, la caída sería de la copa entera , y esta caería hacia un paso peatonal, una zona de contenedores de residuos, un aparcamiento de vehículos o la calzada.

El estado fisiológico es bueno, presentando una copa con vigor y una masa foliar uniforme, el peso y la distribución de la copa, con una leve inclinación, hacen que la rotura sea más probable.

Por su situación junto a un acerado, una zona de contenedores de residuos, un aparcamiento de vehículos o la calzada, y atendiendo a la clasificación de riesgo estudiada en la ficha de Evaluación Básica de Riesgo de arbolado adjunta, se determina que el riesgo del ejemplar en el caso más desfavorable es alto, por lo que no existiendo otras medidas correctoras posibles se recomienda el apeo del mismo.

Se propone el apeo del árbol por su riesgo alto y probable de rotura del tronco a la altura de un antiguo desgaje.

con posible caída hacia un paso peatonal, contenedores de residuos, aparcamiento de vehículos o la calzada.
