Expediente: 372/2017

AP-483-17
CAF

FICHA DE APEO DE ARBOLADO VIARIO (AP-483-17) PARTE 2ª

Formulario de Evaluación Básica de Riesgo de Arbolado

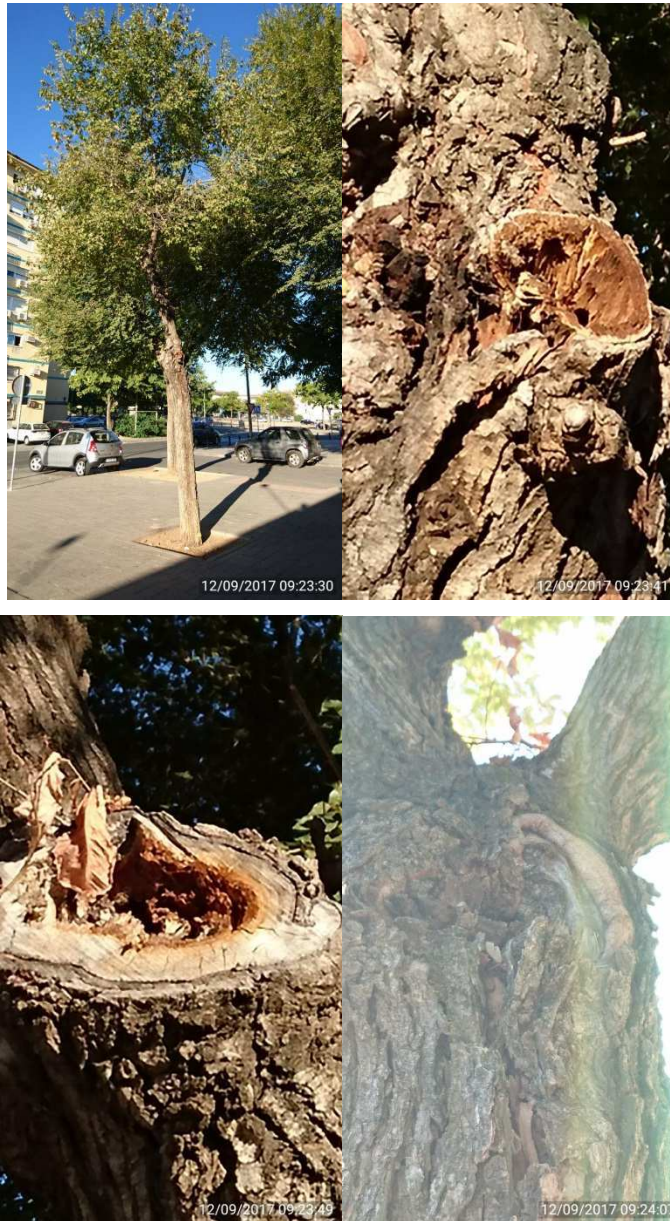
12. FOTOGRAFÍAS

Presenta tres oquedades con pudrición en la zona de la cruz, de antiguos desgajes, y podas muy severas realizadas a este ejemplar.

El duramen se encuentra agrietado, puede observarse a simple vista que la cavidad se interna en el tronco debilitando la estructura de este.

En estas circunstancias, puede fracturar el tronco por la cruz, haciendo caer la copa entera sobre un acerado, una zona de aparcamiento o la calzada.

El estado fisiológico es bueno, presentando una masa foliar uniforme, el peso de esta hace que la rotura sea más probable en presencia de vientos.

Por su situación junto a un acerado, una zona de aparcamiento y la calzada, y atendiendo a la clasificación de riesgo estudiada en la ficha de Evaluación Básica de Riesgo de arbolado adjunta, se determina que el riesgo del ejemplar en el caso más desfavorable es alto, por lo que no existiendo otras medidas correctoras posibles se recomienda el apeo del mismo.

Se propone el apeo del árbol por su riesgo alto y probable de rotura del tronco a nivel de cruz, como consecuencia

de las oquedades con pudrición situadas en su cruz, y posible caída hacia un acerado, un aparcamiento de vehículos o la calzada.
