FICHA DE COMUNICADO APEO DE ARBOLADO VIARIO (AP-439-16) PARTE 2ª

1. **FECHA:** 22 de septiembre de 2016
2. **SITUACIÓN:** Avenida de las Ciencias
3. **Distrito:** Este-Alcosa-Torreblanca
4. **ESPECIE:** Ulmus pumila
5. **P.C. (c.m):** 132
6. **ALTURA (m):** 12
7. **ALCORQUE (m):** parterre ajardinado
8. **LATITUD DE ACERADO(m):** 7
9. **LESIONES GRAVES:**

Formulario de Evaluación Básica de Riesgo de Arbolado

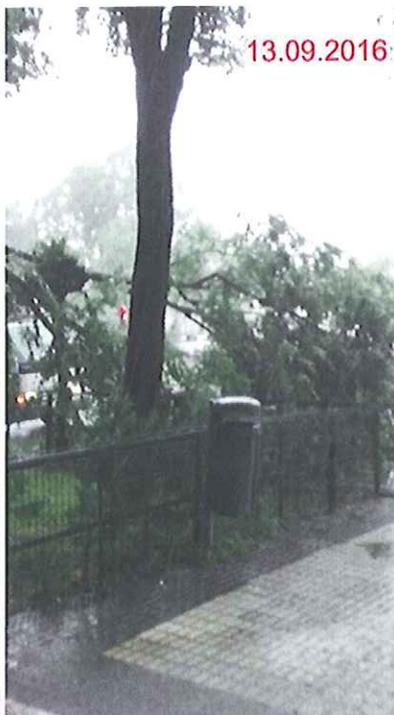
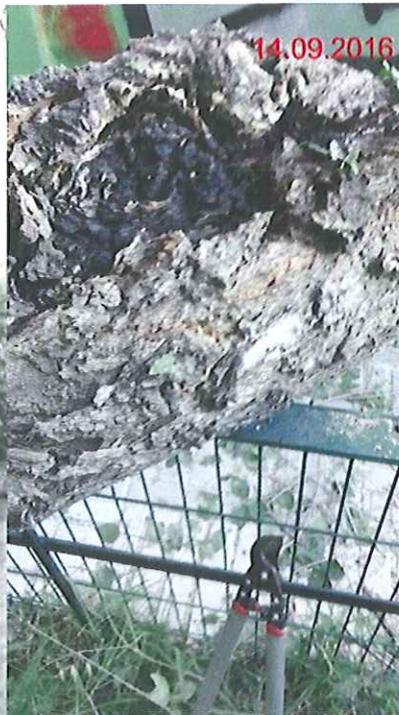
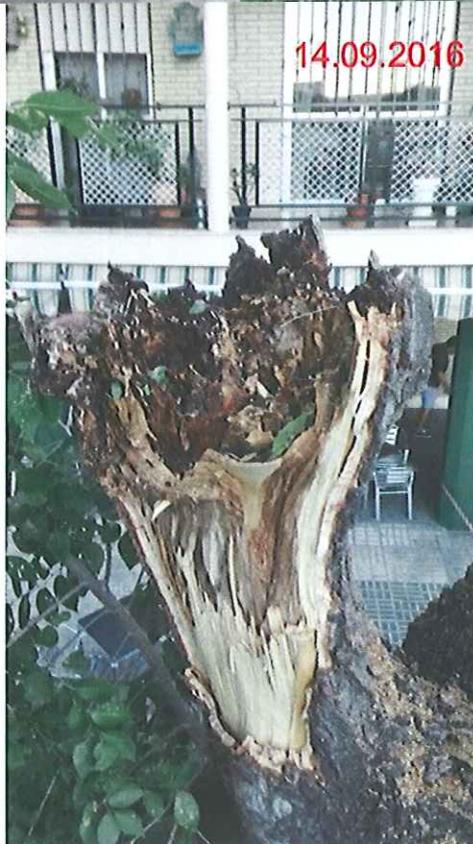
12. FOTOGRAFÍAS:

El árbol es un olmo al que durante el transcurso de las lluvias del pasado 13 de septiembre de 2016 se le cayó una de las dos ramas primarias que formaban la copa.

La copa, al caer esta rama de gran tamaño, ha quedado descompensada, haciendo que en presencia de vientos, el ejemplar tenga una estabilidad mermada

El estado fisiológico es normal presentando una copa vigorosa aunque con la pérdida de esta rama desgajada se encuentra descompensada.

Atendiendo a la debilidad estructural, a la descompensación que presenta la copa y al encontrarse encima de una zona de acerado y carril bici ejecutamos el apeo por procedimiento de urgencia.
