Expediente: 280/2017

AP-278-17
MSB

FICHA DE APEO DE ARBOLADO VIARIO (AP- 278 -17) PARTE 2ª

Formulario de Evaluación Básica de Riesgo de Arbolado

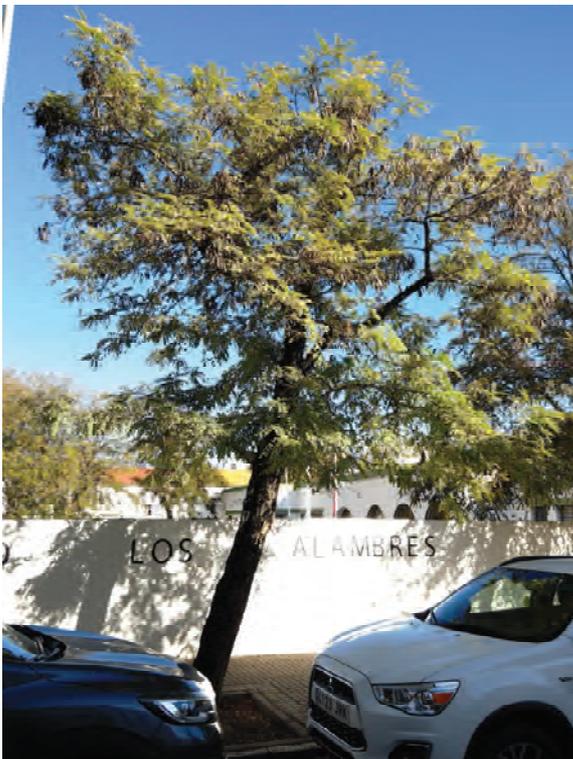
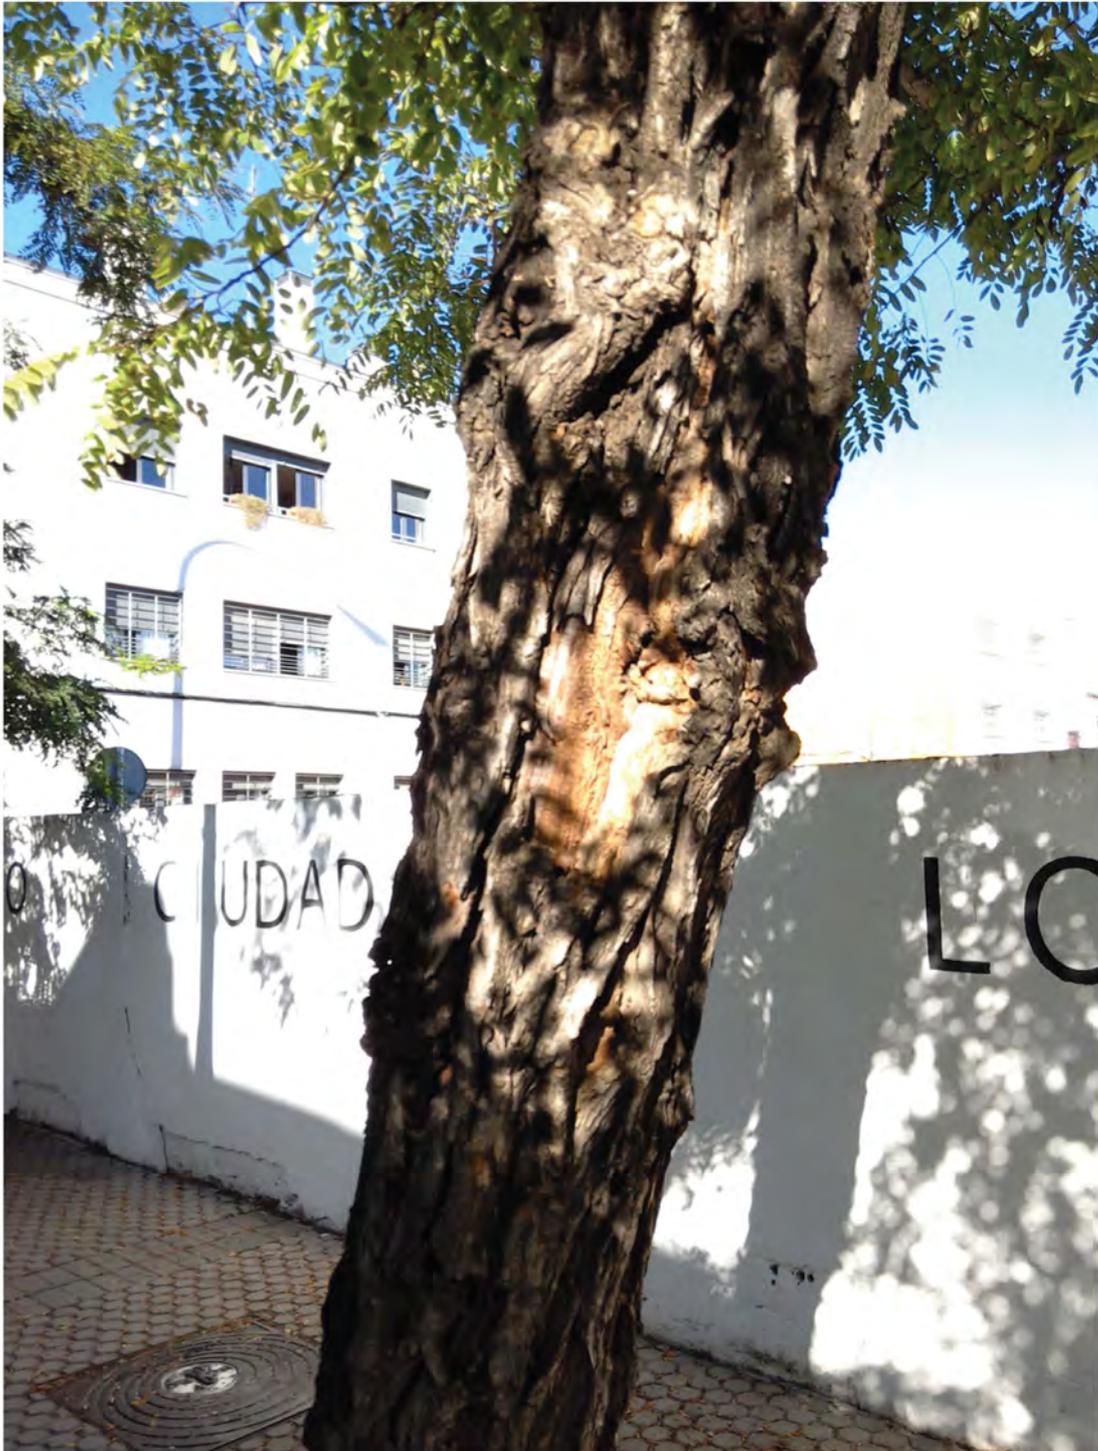
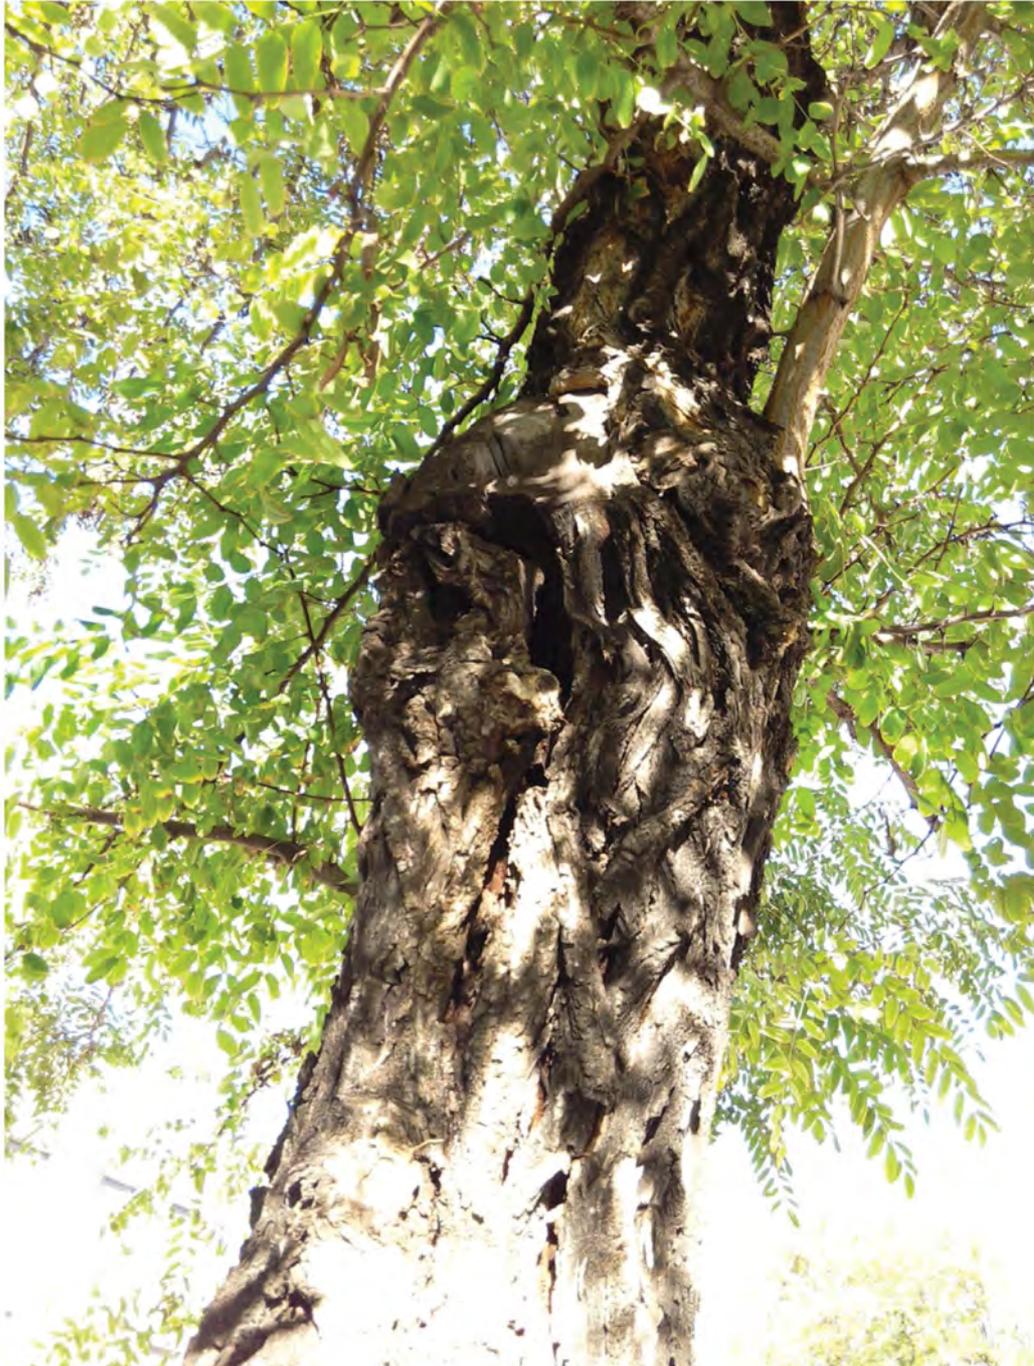
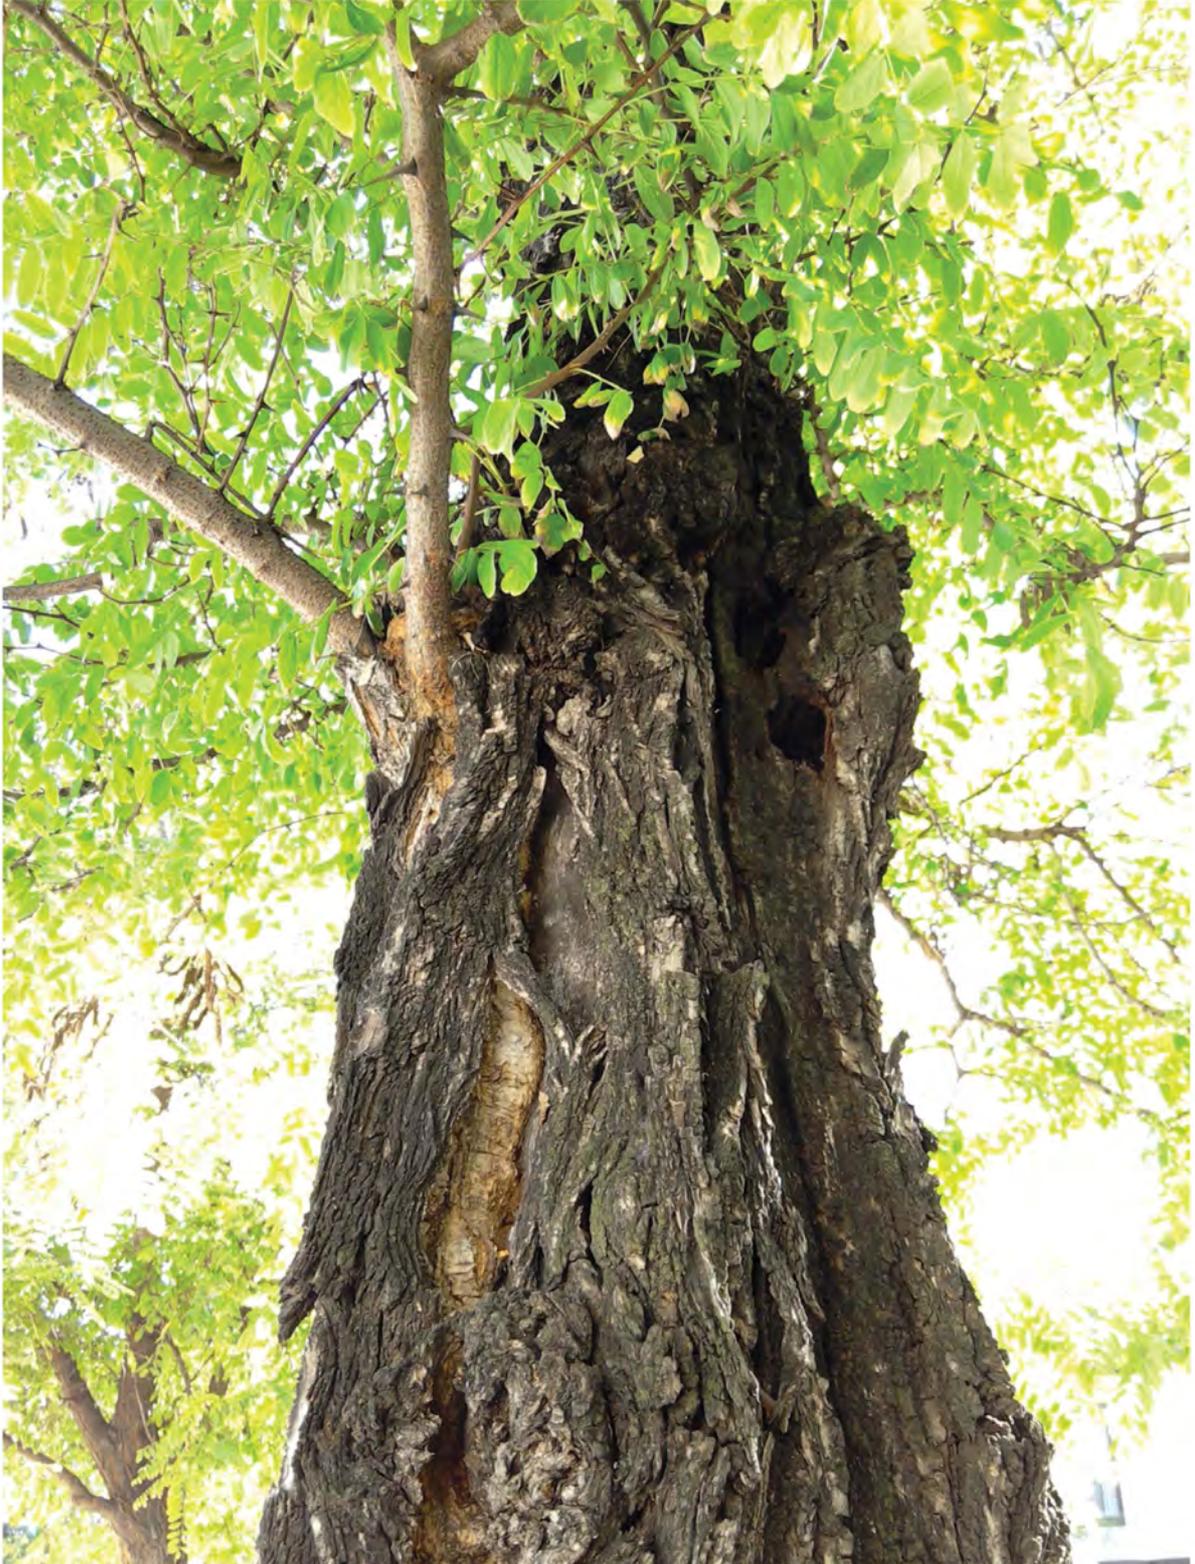
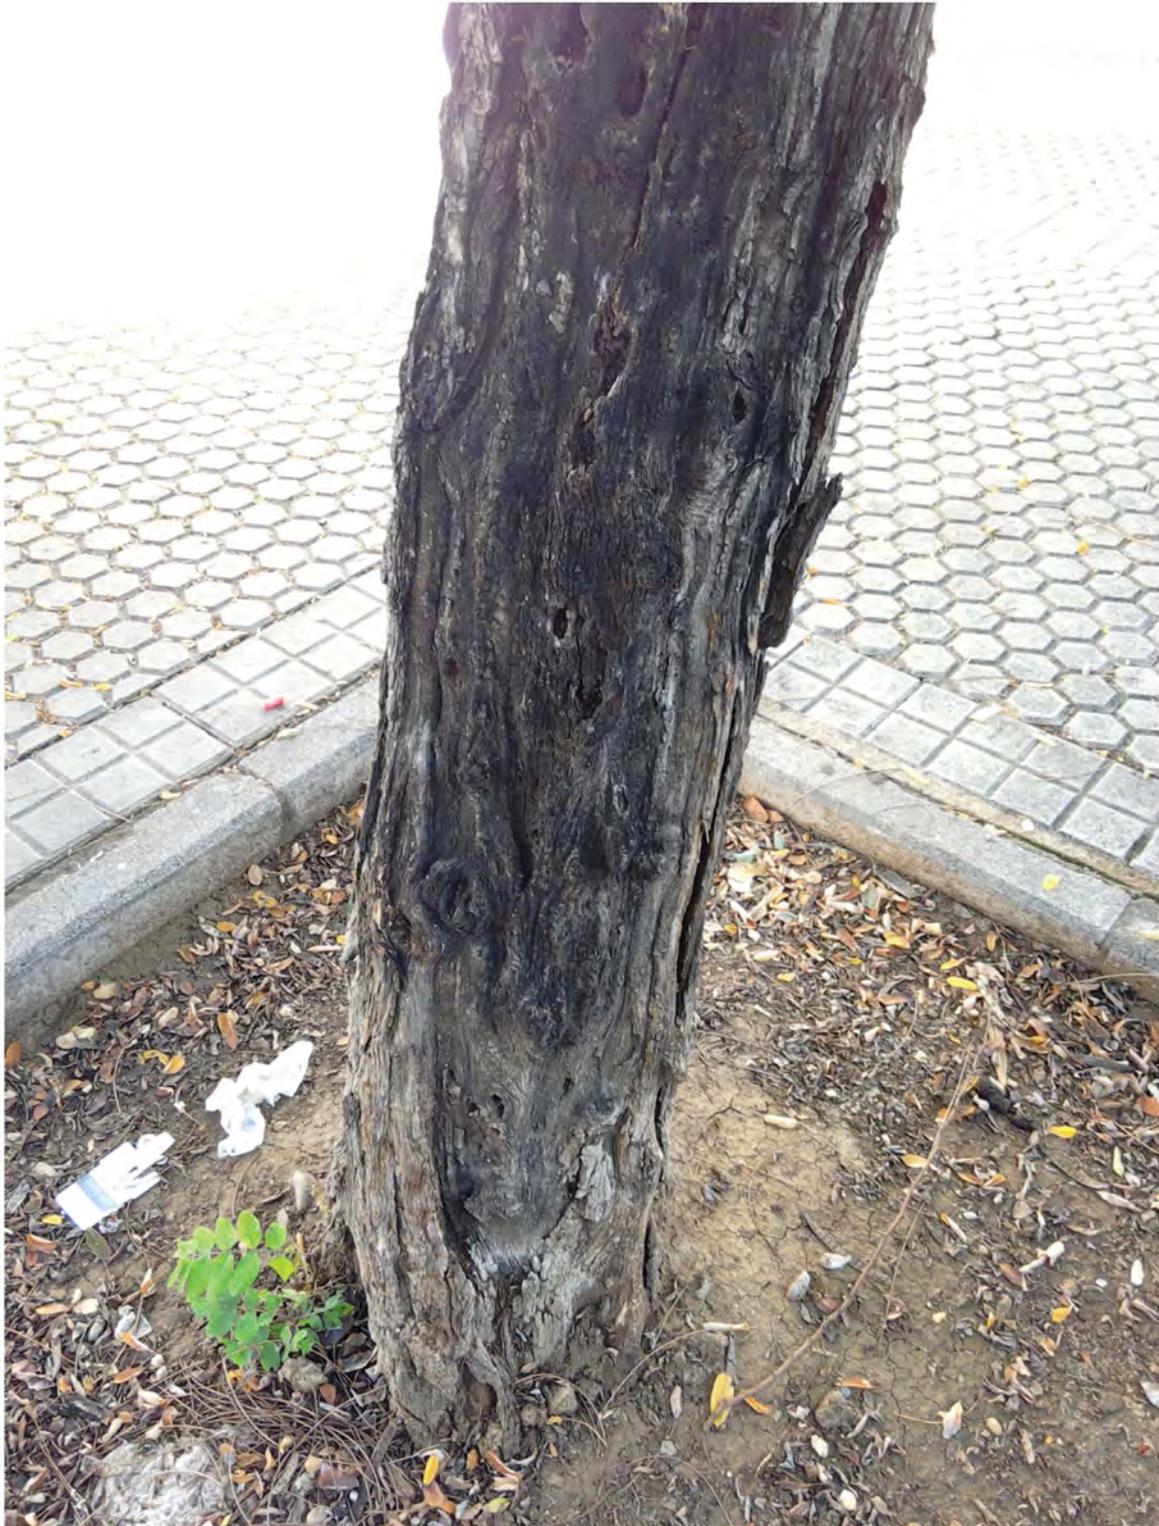
9. **FOTOGRAFÍAS:**

5. **LATITUD DE ACERADO:** 3 metros
6. **LESIONES GRAVES:** Este ejemplar presenta madera vista en tronco desde la base hasta la cruz, huecos en tronco y base de ramas con pudrición y ataque de termitas, rotura de ramas y una inclinación suficiente como para desestabilizar el árbol.

7. **ESTADO GENERAL:** Su estado general es decrépito
8. **OBSERVACIONES:** En este árbol se observa un avanzado estado de pudrición interior, exteriormente visible por los huecos del tronco y las ramas, amplias zonas de madera vista desde la base hasta la cruz del tronco, y ataque de termitas en la madera seca y deteriorada. También sufre una inclinación en el tronco hacia el acerado, y su ubicación lindando con la tapia del colegio E.P. Padre León y Arias de Saavedra hace que consideremos su peligrosidad en mayor grado.

"ÚNICO.- Autorizar el apeo de un ejemplar de **Robinia (Robinia pseudoacacia)** con id nº 262, situado en la Calle Ramírez de Bustamante (AP-278-2017). **LESIONES GRAVES:** El árbol presenta como consecuencia de las podas realizadas a lo largo del tiempo, para separarlo de la línea eléctrica, una copa reducida en tamaño y descompensada. La estructura, al haber sido eliminadas parcialmente las ramas, no responde a la formación propia de esta especie, haciendo que la copa tenga un desarrollo vegetativo mucho menor del que se esperaría para un árbol de esta edad y perímetro. **ESTADO GENERAL:** El estado fisiológico asociado al vigor es medio, presentando una copa con vegetación uniforme pero desequilibrada. Dada la cercanía a la línea eléctrica de media tensión y las podas que se hacen necesarias periódicamente para minimizar el riesgo de contacto eléctrico, se espera que en un futuro el desarrollo vegetativo del ejemplar se vea continuamente mermado. **OBSERVACIONES:** Por su situación en las cercanías de una línea eléctrica y teniendo en cuenta que el desarrollo vegetativo de este ejemplar no es uniforme, y que el trasplante no es una opción válida si atendemos a su edad y estructura, se recomienda el apeo del mismo".
