AP-281-17  
MSB

**"ÚNICO.-** Autorizar el apeo de un ejemplar de **Robinia (Robinia pseudoacacia)** con id nº 309, situado en la Calle Ramírez de Bustamante (AP-281-2017). **LESIONES GRAVES:** El árbol presenta como consecuencia de las podas realizadas a lo largo del tiempo, para separarlo de la línea eléctrica, una copa reducida en tamaño y descompensada. La estructura, al haber sido eliminadas parcialmente las ramas, no responde a la formación propia de esta especie, haciendo que la copa tenga un desarrollo vegetativo mucho menor del que se esperaría para un árbol de esta edad y perímetro. **ESTADO GENERAL:** El estado fisiológico asociado al vigor es medio, presentando una copa con vegetación uniforme pero desequilibrada. Dada la cercanía a la línea eléctrica de media tensión y las podas que se hacen necesarias periódicamente para minimizar el riesgo de contacto eléctrico, se espera que en un futuro el desarrollo vegetativo del ejemplar se vea continuamente mermado. **OBSERVACIONES:** Por su situación en las cercanías de una línea eléctrica y teniendo en cuenta que el desarrollo vegetativo de este ejemplar no es uniforme, y que el trasplante no es una opción válida si atendemos

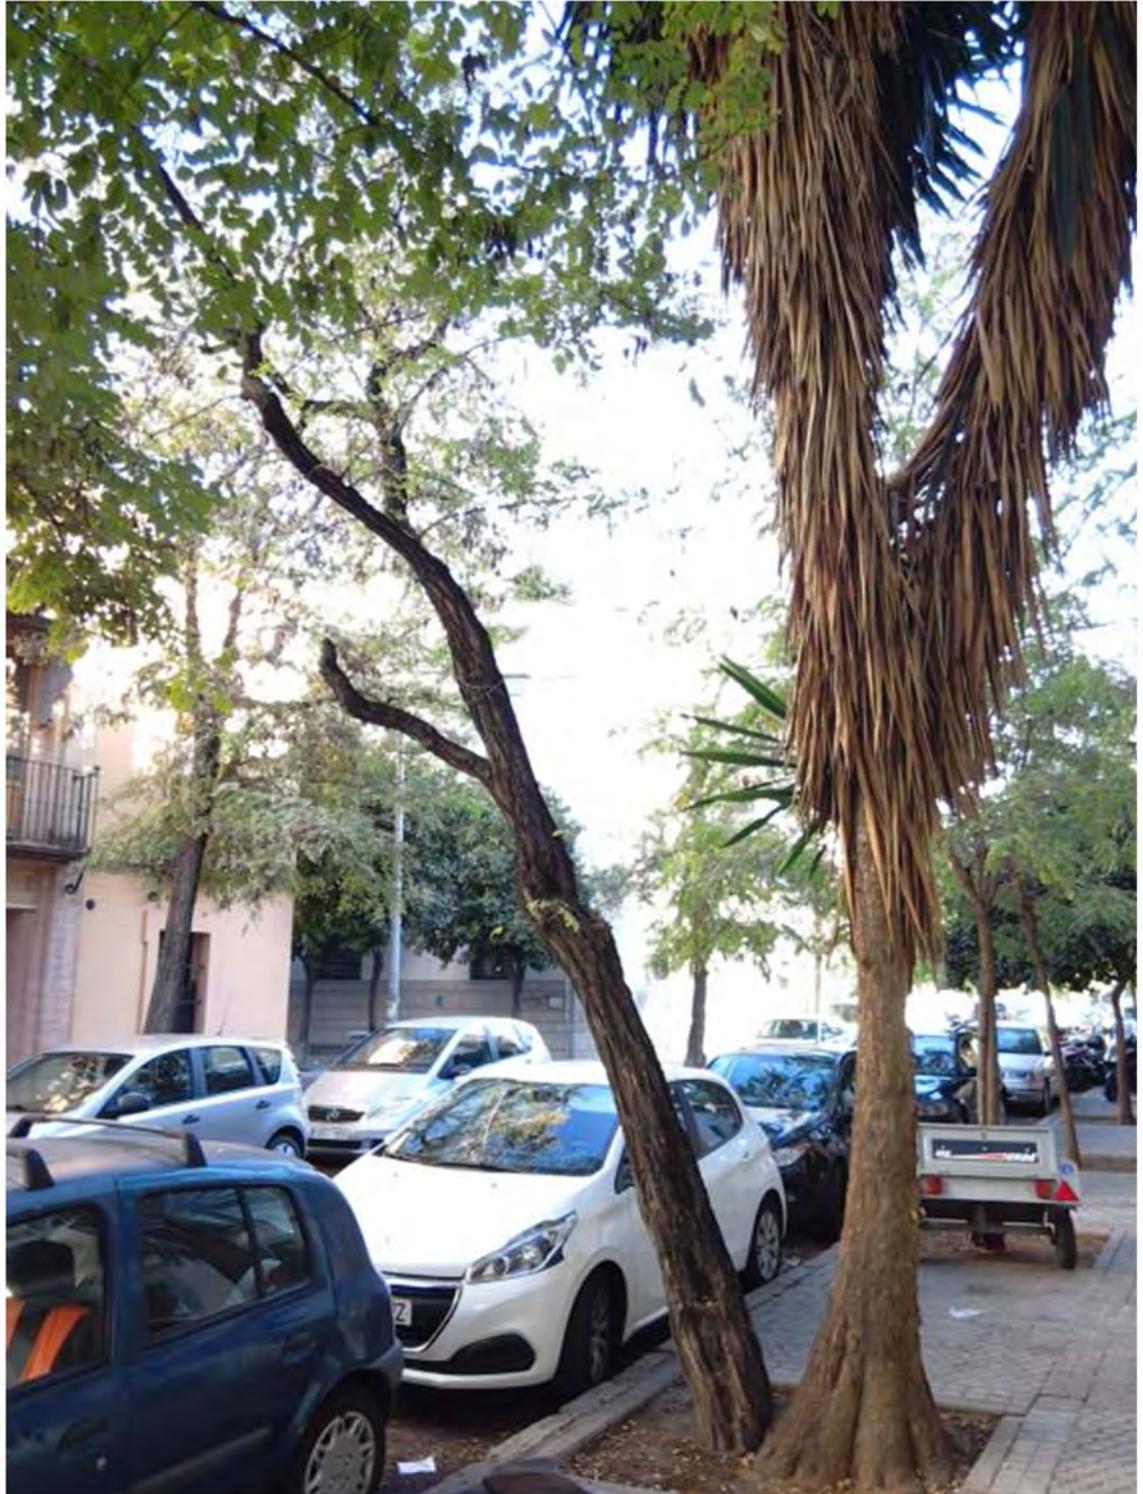
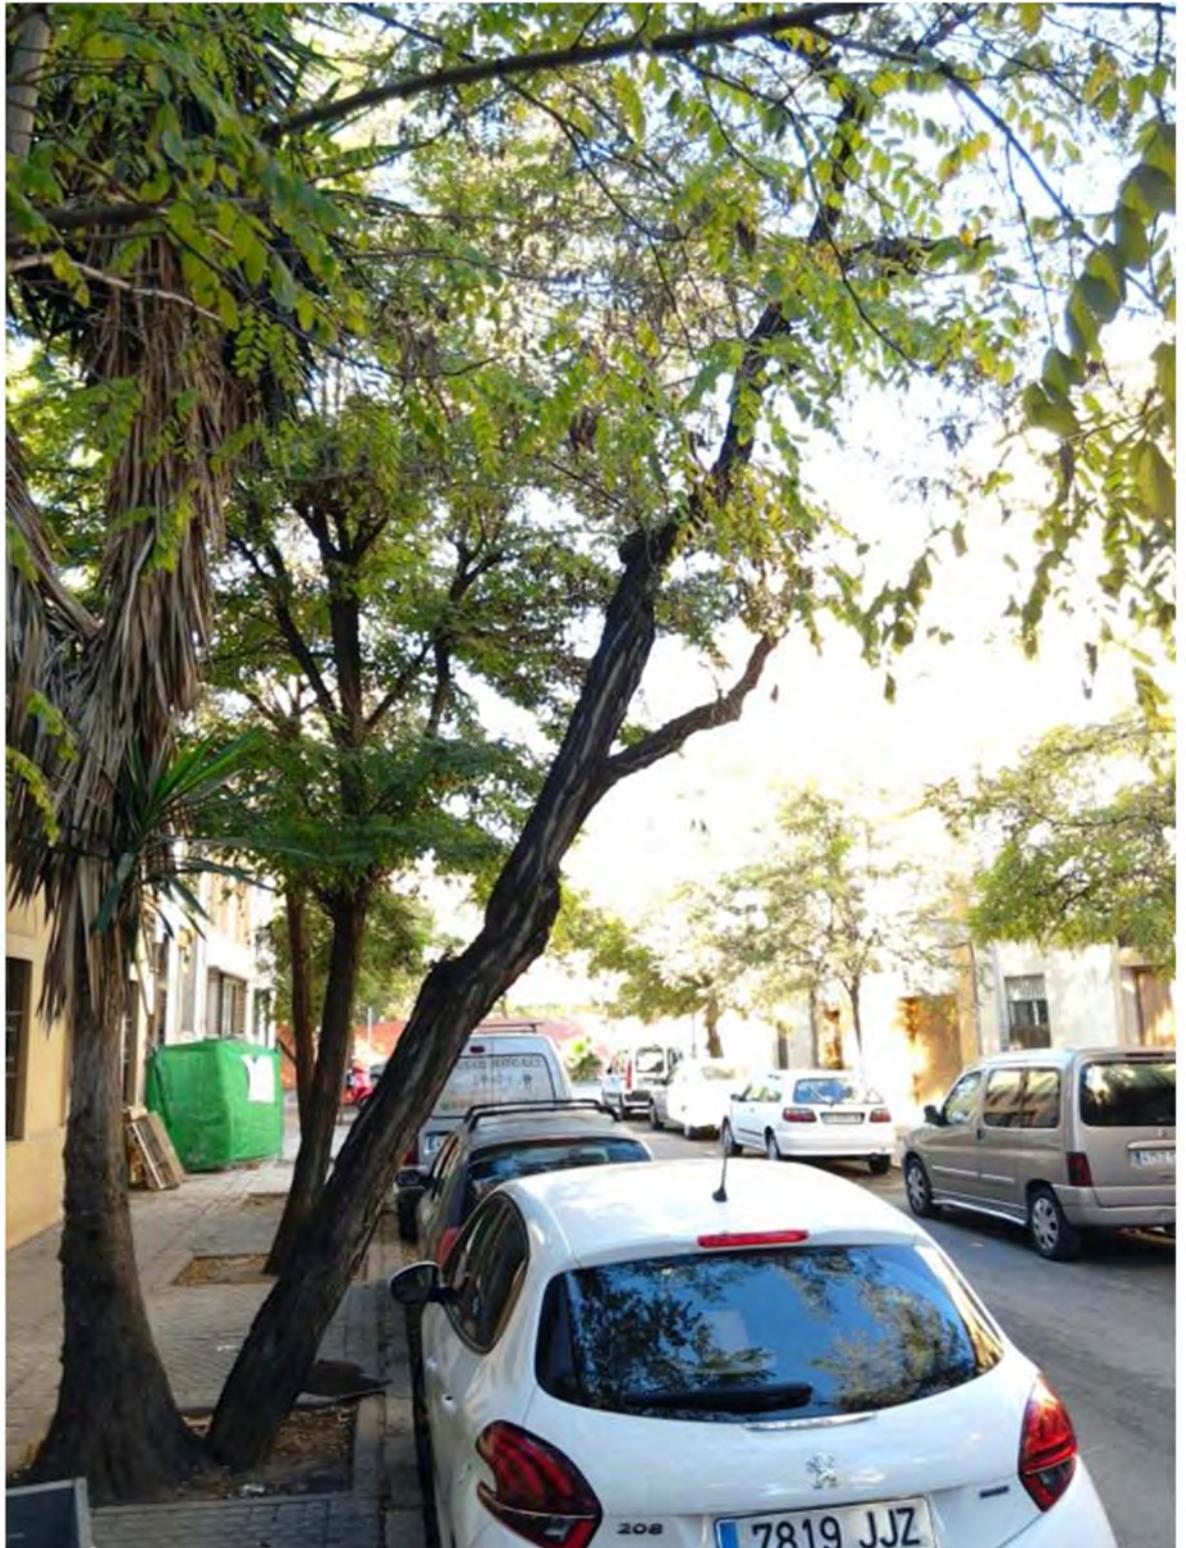
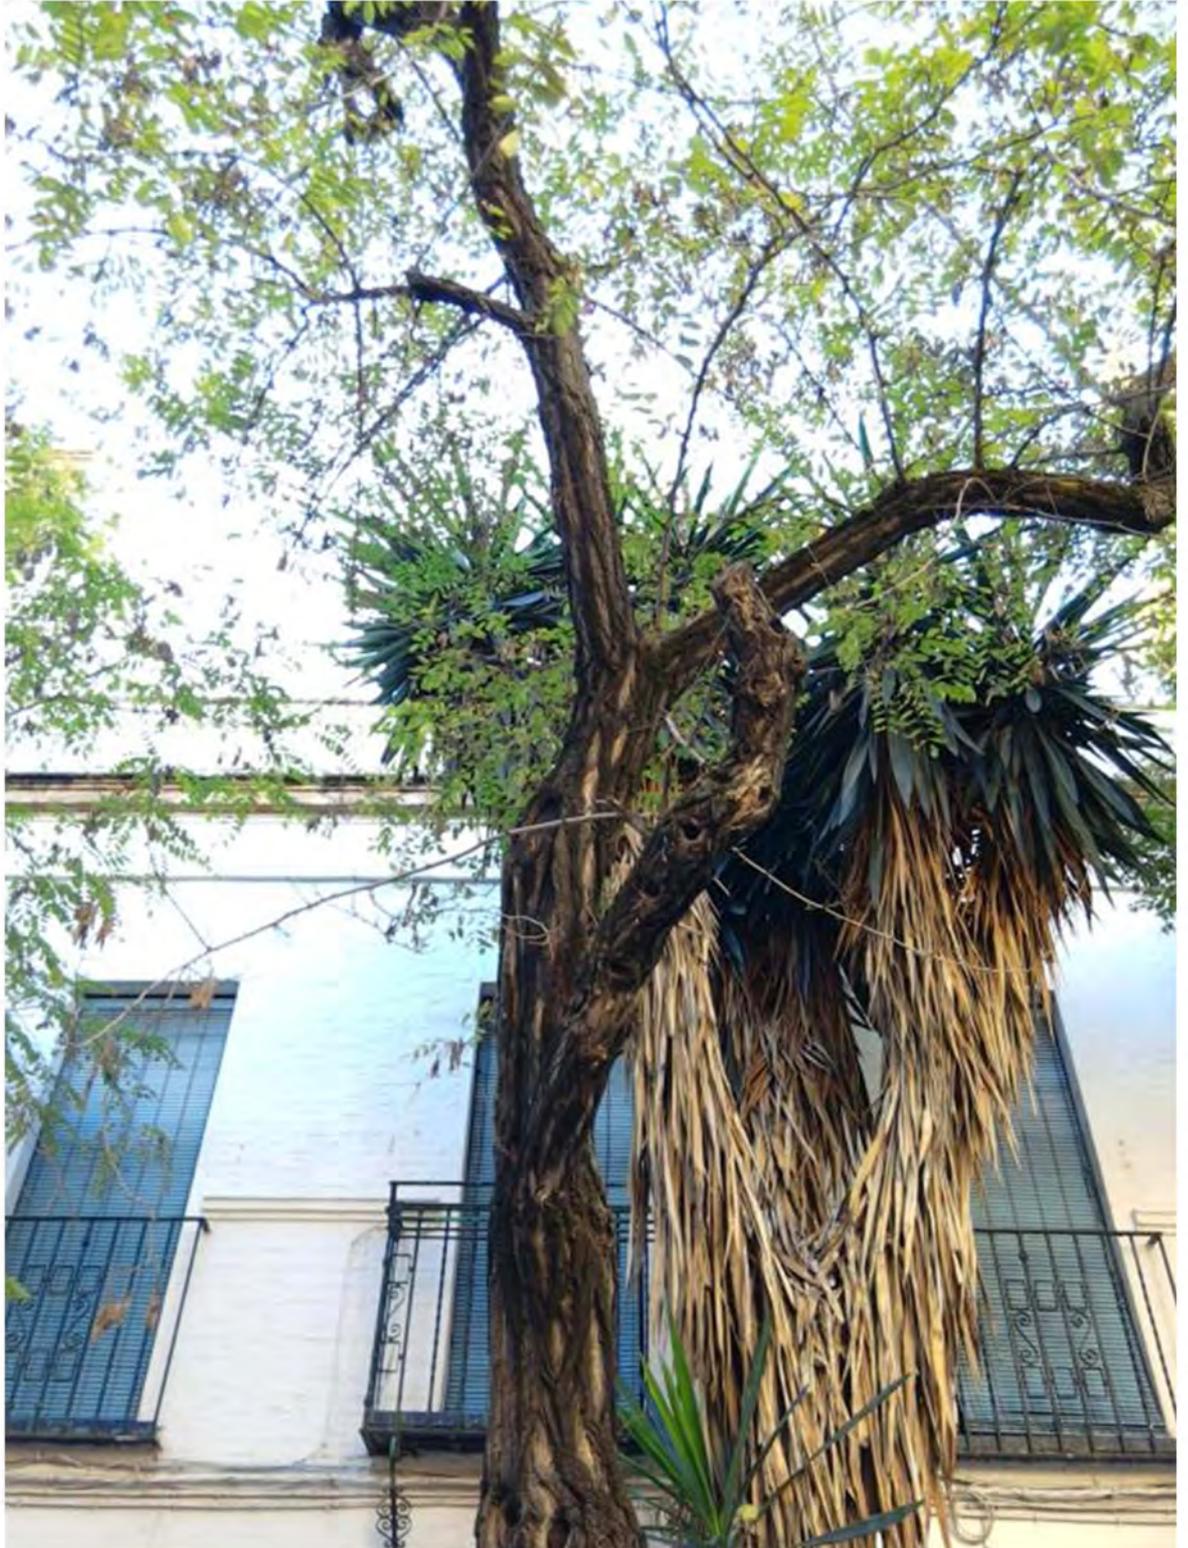
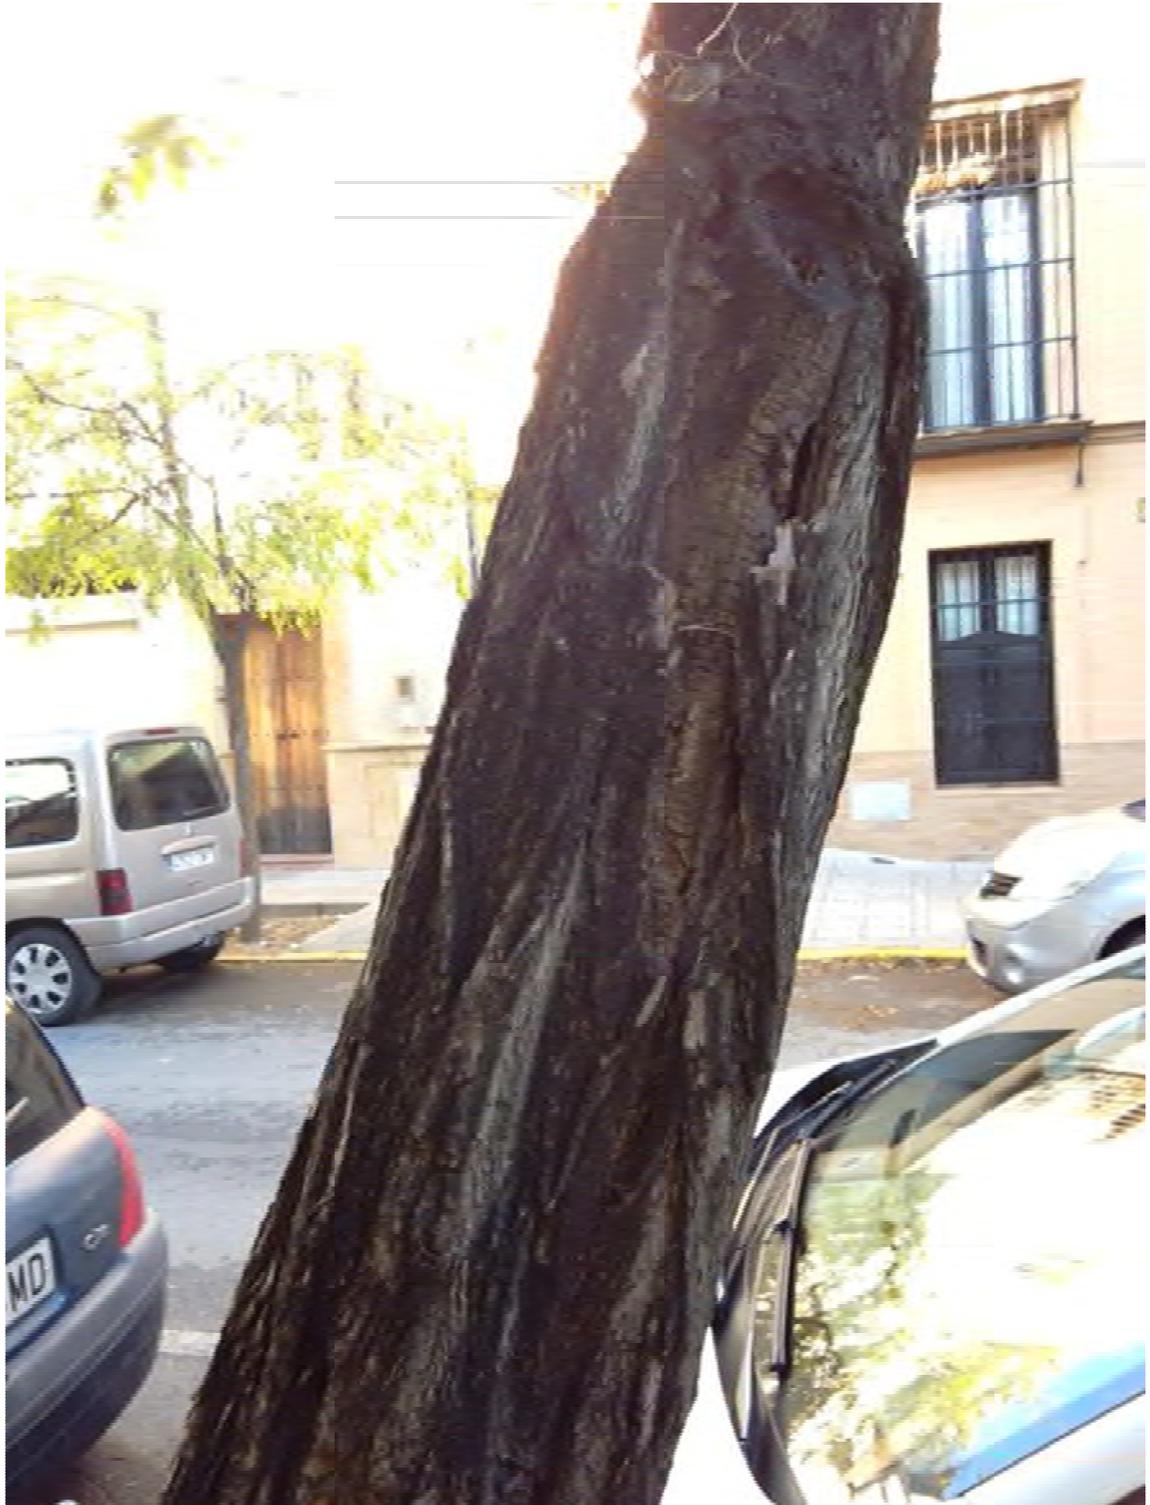
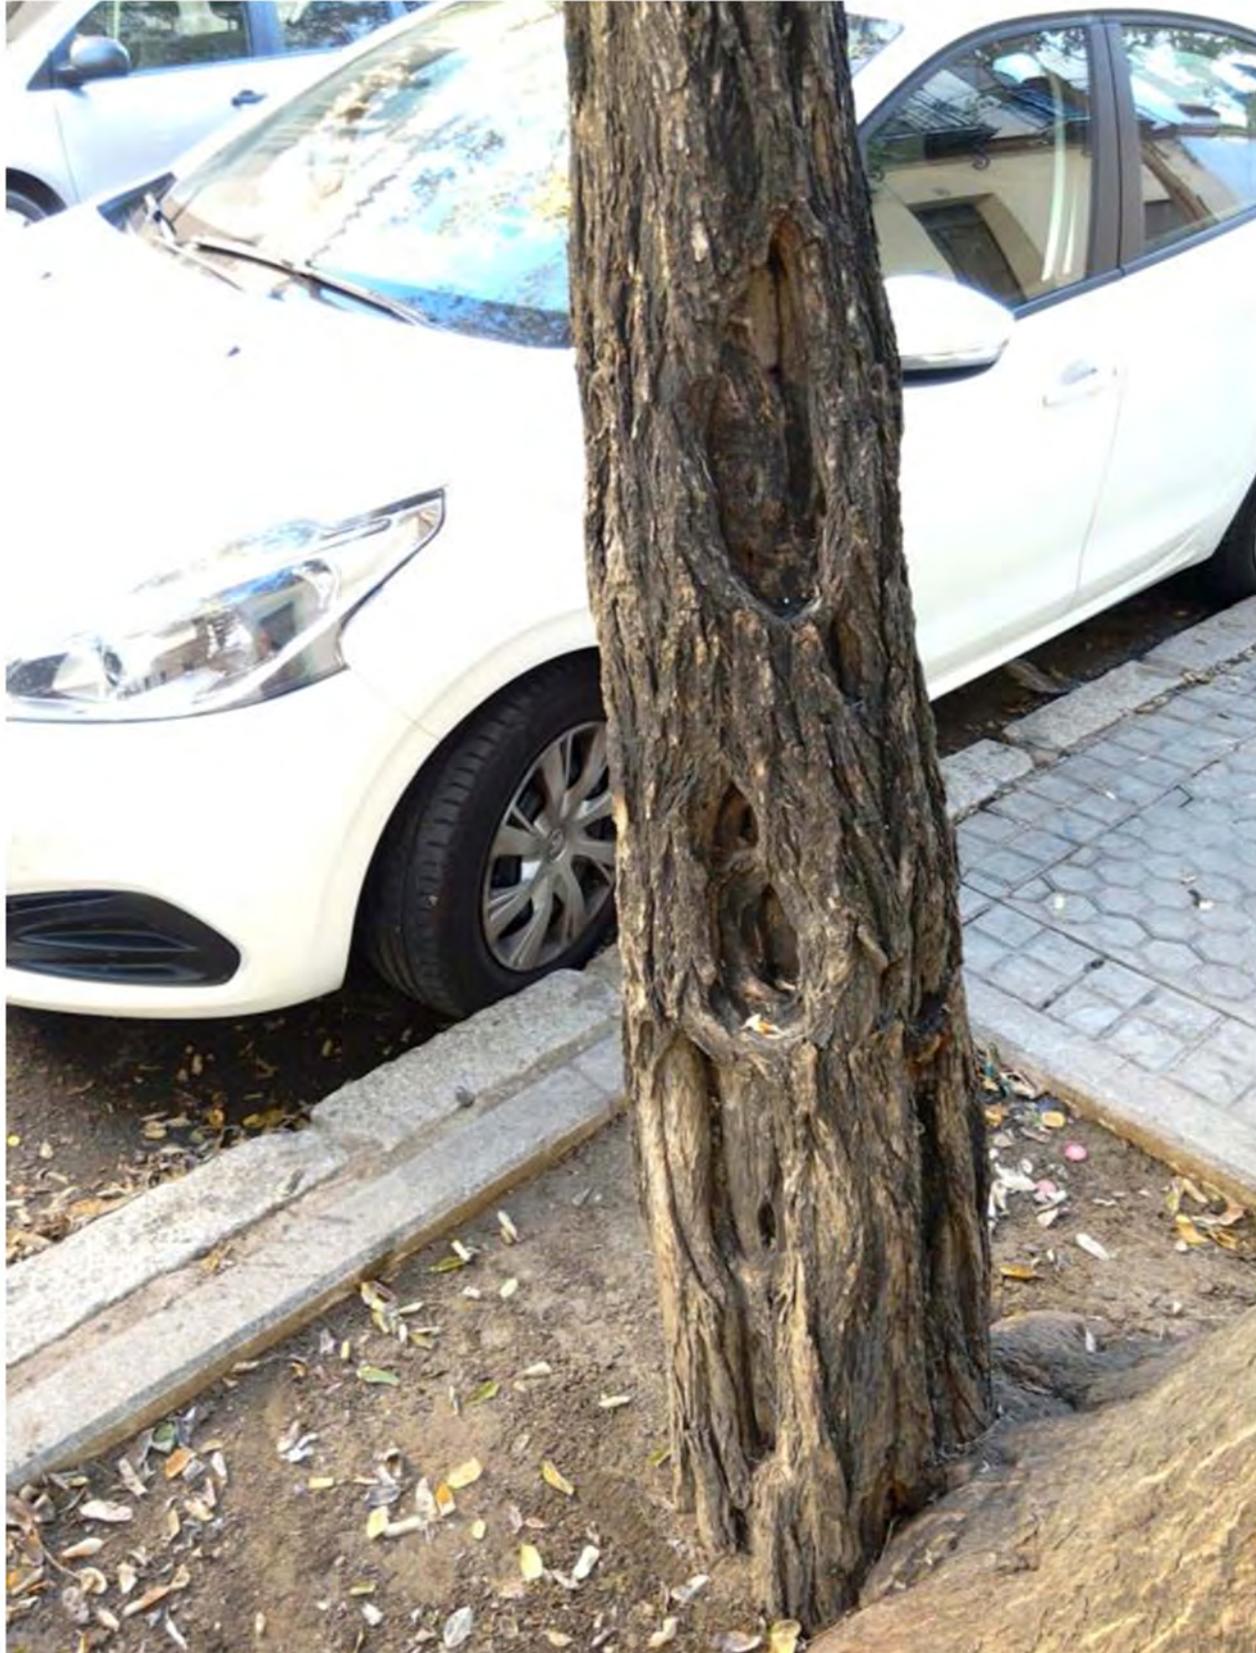
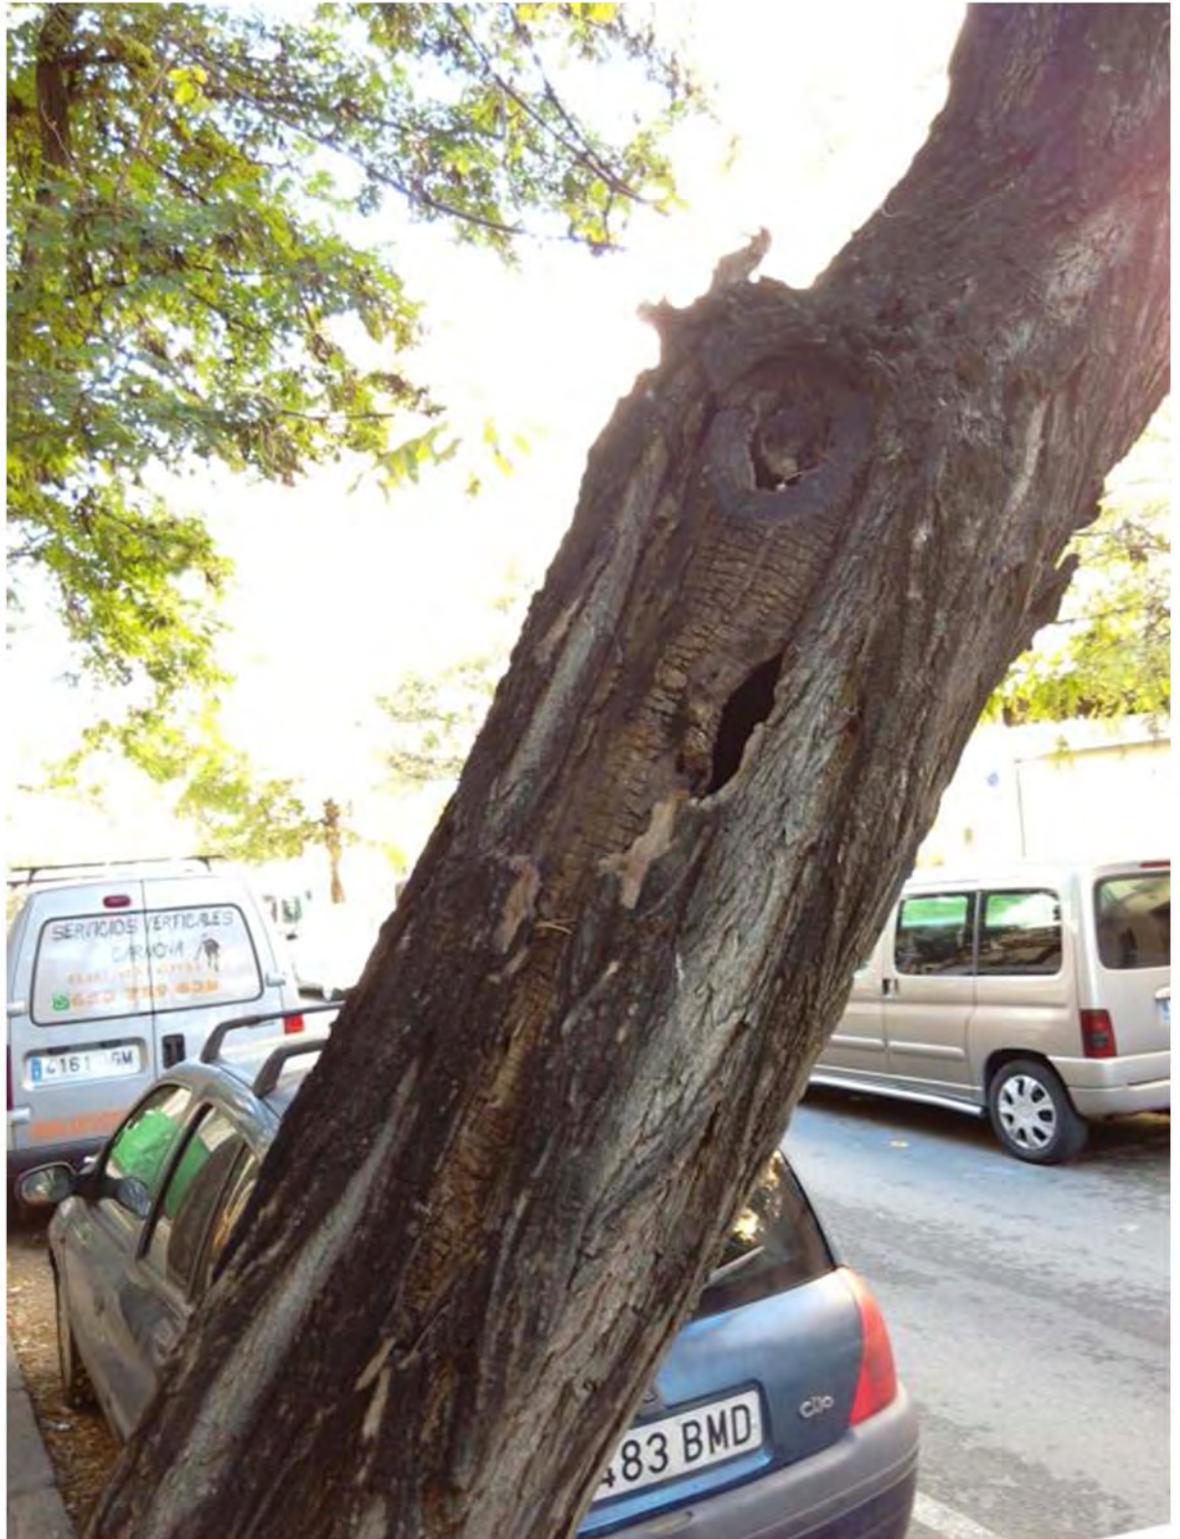
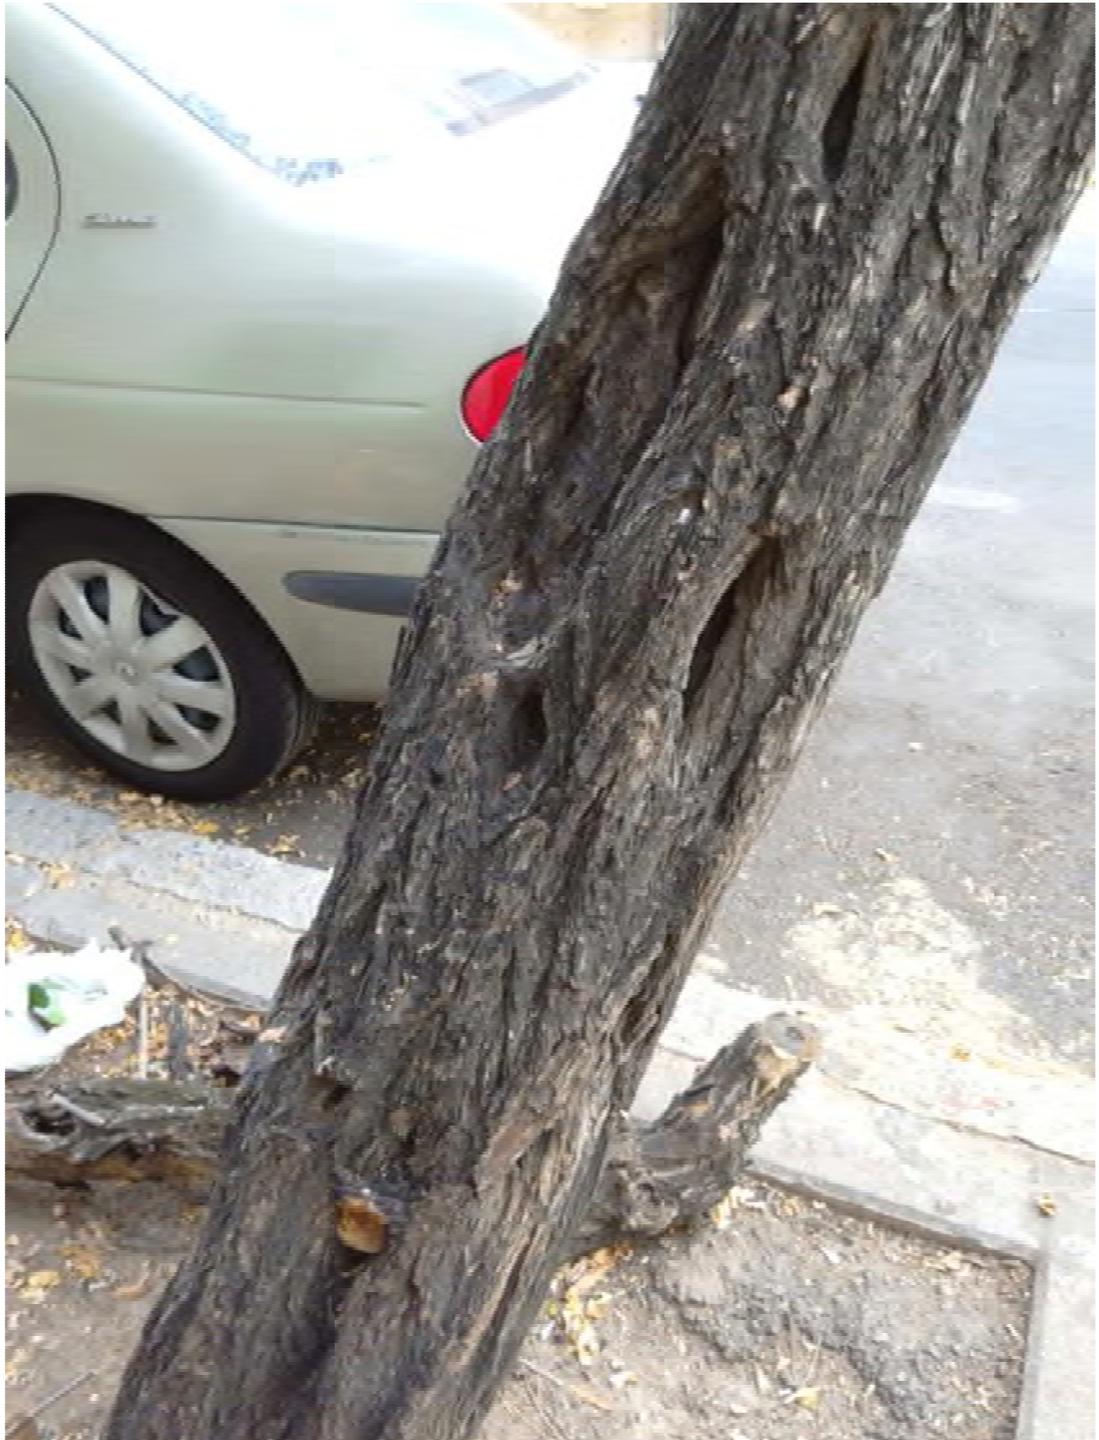
9. **FOTOGRAFÍAS:**

5. **LATITUD DE ACERADO:**    3 metros
6. **LESIONES GRAVES:** Este ejemplar se encuentra en un lamentable estado de progresivo deterioro con grave pudrición interior debido a la reiterada rotura de ramas, seguramente por la pronunciada inclinación hacia la calzada, y la colisión de vehículos de cierta altura, presenta ataque de termitas y caída frecuente de ramas secas. Comparte alcorque con una yuca, en la actualidad de grandes dimensiones, plantada por algún vecino, qué es muy probable que haya tenido más fuerza a la hora de desplazar el árbol hacia la calzada.

7. **ESTADO GENERAL:** Su estado general es decrepito.
8. **OBSERVACIONES:** Se trata de un árbol con un alto grado de pudrición interior, claramente visible a través de los numerosos huecos y heridas que presenta su tronco, copa y base. Tiene ataque de termitas y gran cantidad de ramas secas que se caen con frecuencia, su extrema inclinación hacia la calzada suma fragilidad y un alto grado de inestabilidad en un árbol que es irrecuperable y sufre alto riesgo de caída por lo que consideramos el apeo la mejor opción.

HUECOS Y PUDRICIÓN EN TRONCO Y RAMAS, MADERA VISTA EN TRONCO, RAMAS SECAS, INCLINACIÓN Y TERMITAS.

APEO DE ROBINIAS POR CONSIDERAR ALTO RIESGO DE CAÍDA DE RAMAS Y DEL PROPIO ÁRBOL
