El Excmo. Sr. Alcalde, el Director General de Medio Ambiente, Parques y Jardines, con fecha 8 de Septiembre de 2017, se ha servido decretar lo siguiente:

FICHA DE APEO DE ARBOLADO VIARIO (AP-251-17) PARTE 2ª

1. **FECHA:** 23 de agosto de 2017
2. **SITUACIÓN:** Avenida de la Aeronautica
3. **Distrito:** Este-Alcosa-Torreblanca
4. **ESPECIE:** *Acer negundo*
5. **P.C. (c.m):** 94
6. **ALTURA (m):** 8
7. **ALCORQUE (m):** 1x1
8. **LATITUD DE ACERADO(m):** 5
9. **LESIONES GRAVES:**

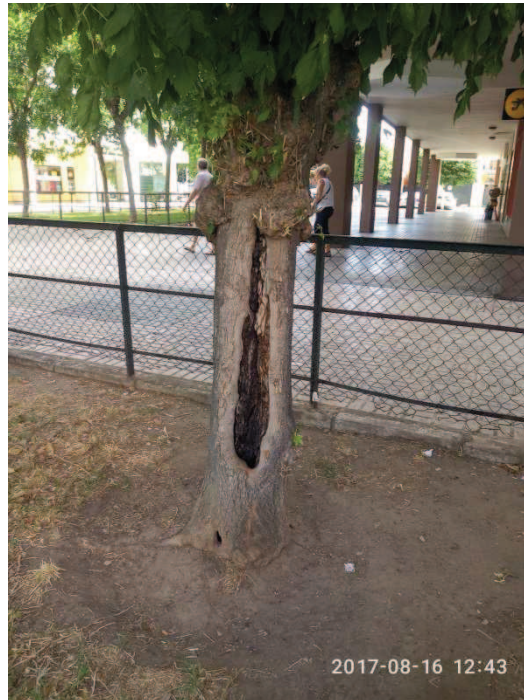
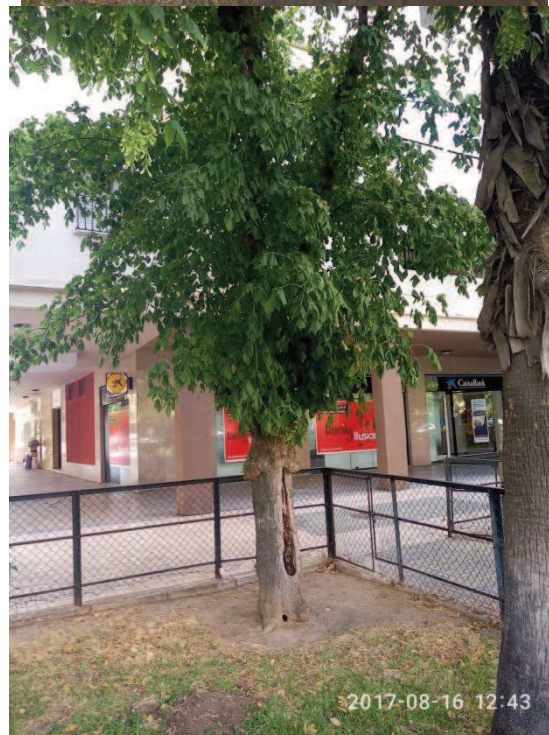
12. FOTOGRAFIAS

Presenta una oquedad de una longitud de 110 centímetros en el tronco desde su base con madera vista, el duramen se encuentra agrietado y con presencia de termitas.

La estructura del tronco está muy dañada casi desde su base con lo que en presencia de vientos el tronco puede fracturar haciendo que la caída sea inminente.

El estado fisiológico es medio, la densidad de masa foliar es uniforme por lo que el peso y tamaño de la copa aumenta las tensiones sobre el tronco y el sistema radicular haciendo que se pueda dar una rotura en la parte baja del tronco o el cuello.

Por su situación en las inmediaciones de un acerado junto a comercios y viviendas y atendiendo a la clasificación de riesgo estudiada en la ficha de Evaluación Básica de Riesgo de arbolado adjunta, se determina que el riesgo del ejemplar en el caso más desfavorable es alto, por lo que no existiendo otras medidas correctoras posibles se recomienda el apeo del mismo.

Propuestas y/o consejos Se propone el apeo del árbol por su riesgo alto y probable de caída hacia el acerado, el carril bici o la zona de aparcamiento, a causa del debilitamiento causado por una pudrición en el tronco o el cuello.
