**Expediente 304/2017**

AP-316-17  
mm

**FICHA DE APEO DE ARBOLADO VIARIO (AP-316-17) PARTE 2ª**

# Formulario de Evaluación Básica de Riesgo de Arbolado

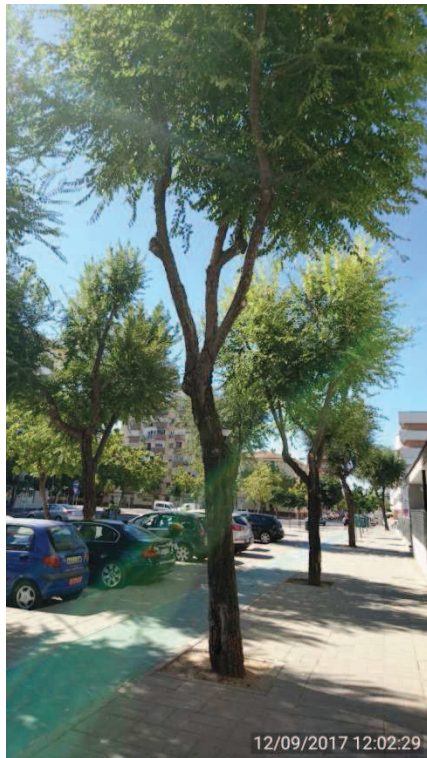
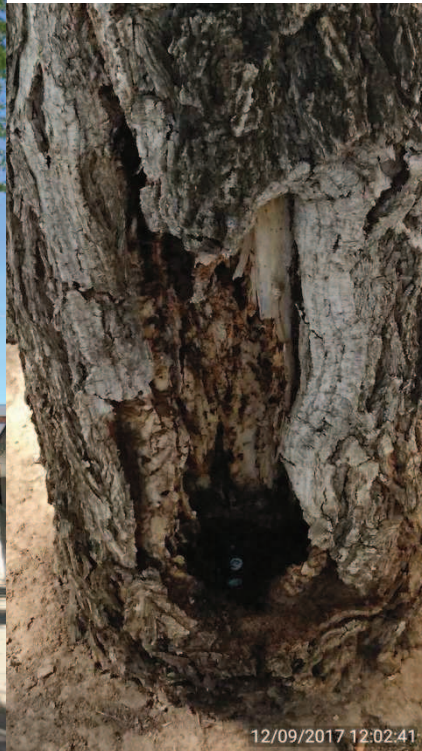
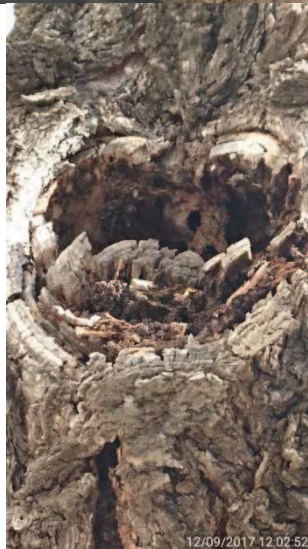
**12. FOTOGRAFÍAS**

Presenta dos pudriciones en el tronco, la primera de ellas situada en el cuello, de una longitud de 15 centímetros, la segunda a una altura de 2.5 metros y con un diámetro de 12 centímetros, ambas amenazan la estabilidad del ejemplar, haciendo que en presencia de vientos, pueda hacer caer el ejemplar entero desde su base o la copa si fractura por la cruz.

El árbol se encuentra en la puerta de un instituto de formación profesional, en la zona de caída se encuentran también el carril bici, una zona de aparcamiento y la calzada.

El estado fisiológico es bueno y presenta una masa foliar abundante, este hecho provoca que las tensiones en el tronco puedan ser mayores en presencia de vientos, haciendo que la caída sea más probable.

Por su situación en las inmediaciones de un instituto, el carril bici, una zona de aparcamiento y la calzada y atendiendo a la clasificación de riesgo estudiada en la ficha de Evaluación Básica de Riesgo de arbolado adjunta, se determina que el riesgo del ejemplar en el caso más desfavorable es alto, por lo que no existiendo otras medidas correctoras posibles se recomienda el apeo del mismo.

**Propuestas y/o consejos** Se propone el apeo del árbol por su riesgo alto y probable de rotura por pudriciones situadas en la cruz y el cuello  
 con posible caída del ejemplar entero o de su copa hacia el acerado, el carril bici, una zona de aparcamiento, o la calzada.  
 \_\_\_\_\_  
 \_\_\_\_\_
