Expediente: 111/2017

AP-38-17 a AP-40-17
AP-38-17
CAF

FICHA DE SOLICITUD APEO DE ARBOLADO VIARIO (AP 38-2017) PARTE 2ª

Formulario de Evaluación Básica de Riesgo de Arbolado

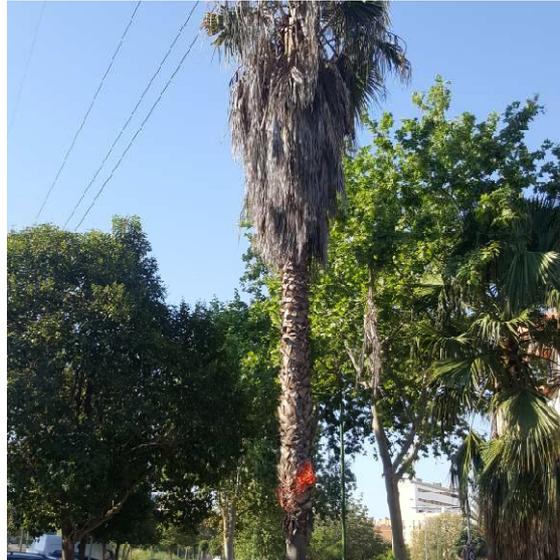
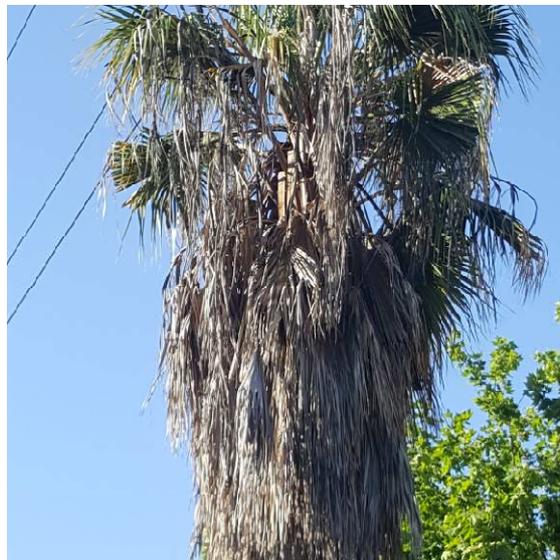
9. FOTOGRAFÍAS:

6. LESIONES GRAVES: No se aprecia

7. ESTADO GENERAL: Peligroso, al encontrarse parte de la copa en contacto con la línea eléctrica.

8. OBSERVACIONES: Es un ejemplar de palmera cuyo **estado biológico**, asociado a la vitalidad de la palmera, es bueno puesto que no se aprecian lesiones. En cuanto a la biomecánica, la parte aérea presenta un aspecto de volumen excesivo lo que supone que al encontrarse con parte de la copa en contacto con el cableado de la línea de alta tensión que transcurre por esta Avenida y ante la posibilidad de provocar arco eléctrico y producir una descarga eléctrica se encuentra muy peligroso. En cuanto a los daños que puede ocasionar el mismo es el más importante de todos, puesto que se encuentra en el paso hacia las entradas del Parque Miraflores I. No sólo hablamos de ciudadanos andando, sino que aumenta la probabilidad de los daños por el tiempo de estancia de personas bajo el radio de acción del árbol. Según F.R.C. (Failure Risk Classification) tenemos un árbol con CLASE D de riesgo, que a causa de los defectos morfológicos y estructurales detectados, debe de considerarse como **TIPO DE ALTO RIEGO** ya que cualquier tipo de actuación de saneamiento no garantiza la caída sobre la gran probabilidad que caiga sobre las personas por el alto tiempo que permanecen bajo su acción. Por tanto se solicita su apeo.
