**Expediente: 111/2017**

**FICHA DE SOLICITUD APEO DE ARBOLADO VIARIO (AP 39-2017) PARTE 2ª**

**2. SITUACIÓN:** Calle Asociaciones de Vecinos, 1. Distrito: Norte

**3. ESPECIE:** *Washingtonia filifera*. ID 46.138

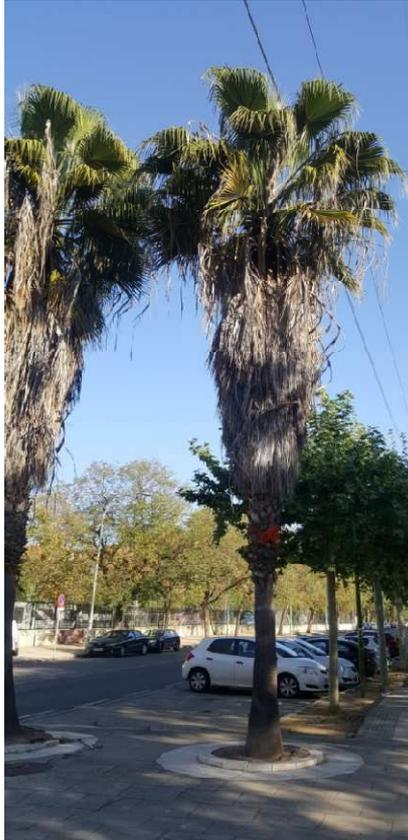
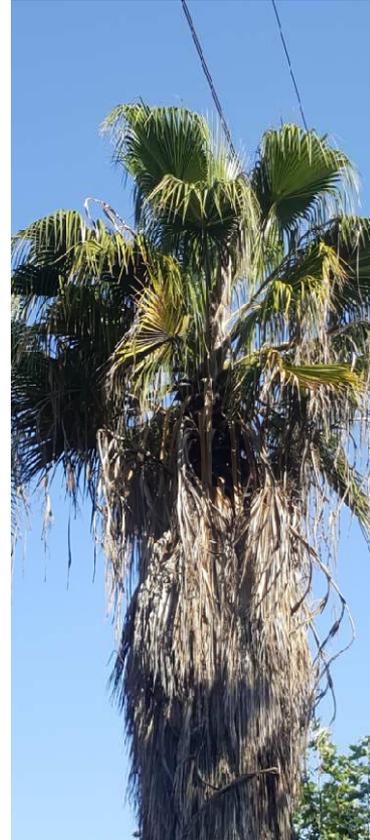
**9. FOTOGRAFÍAS:**

**7. ESTADO GENERAL:** Peligroso, al encontrarse parte de la copa en contacto con la línea eléctrica.

**8. OBSERVACIONES:** Es un ejemplar de palmera cuyo estado biológico, asociado a la vitalidad del mismo, es bueno puesto que no se aprecian lesiones. En cuanto a la biomecánica, la parte aérea presenta un aspecto de volumen excesivo lo que supone que al encontrarse con parte de la copa en contacto con el cableado de la línea de alta tensión que transcurre por esta Avenida y ante la posibilidad de provocar arco eléctrico y producir una descarga eléctrica se encuentra muy peligroso. En cuanto a los daños que puede ocasionar el mismo es el más importante de todos, puesto que se encuentra justo en una de las puertas de Parque Miraflores I. No sólo hablamos de ciudadanos andando, sino que aumenta la probabilidad de los daños por el tiempo de estancia de personas bajo el radio de acción del árbol. Según F.R.C. (Failure Risk Classification) tenemos una palmera con CLASE D de riesgo, que a causa de los defectos morfológicos y estructurales detectados, debe de considerarse como **TIPO DE ALTO RIESGO** ya que cualquier tipo de actuación de saneamiento no garantiza la caída sobre la gran probabilidad que caiga sobre las personas por el alto tiempo que permanecen bajo su acción. Por tanto se solicita su apeo.

**Notas, explicaciones, descripciones:** SE TRATA DE UN EJEMPLAR DE PALMERA SITUADA EN UNA DE LAS PUERTAS DEL PARQUE MIRAFLORES I, LA CUAL SE ENCUENTRA PARTE DE SU COPA EN CONTACTO DIRECTO CON EL CABLEADO DE UNA LINEA ELECTRICA QUE TRANSCURRE POR ESTA AVENIDA, Y ANTE LA POSIBILIDAD DE PRODUCIR UN ARCO ELECTRICO, SE RECOMIENDA SU APEO.

**Propuestas y/o consejos** APEO POR PELIGRO DE OCASIONAR ARCO ELECTRICO Y COMO CONSECUENCIA UNA DESCARGA ELECTRICA.
