**Expediente: 111/2017**

**FICHA DE SOLICITUD APEO DE ARBOLADO VIARIO (AP 40-2017) PARTE 2ª**

**2. SITUACIÓN:** Calle Asociaciones de Vecinos, 1. Distrito: Norte

ID. 46143

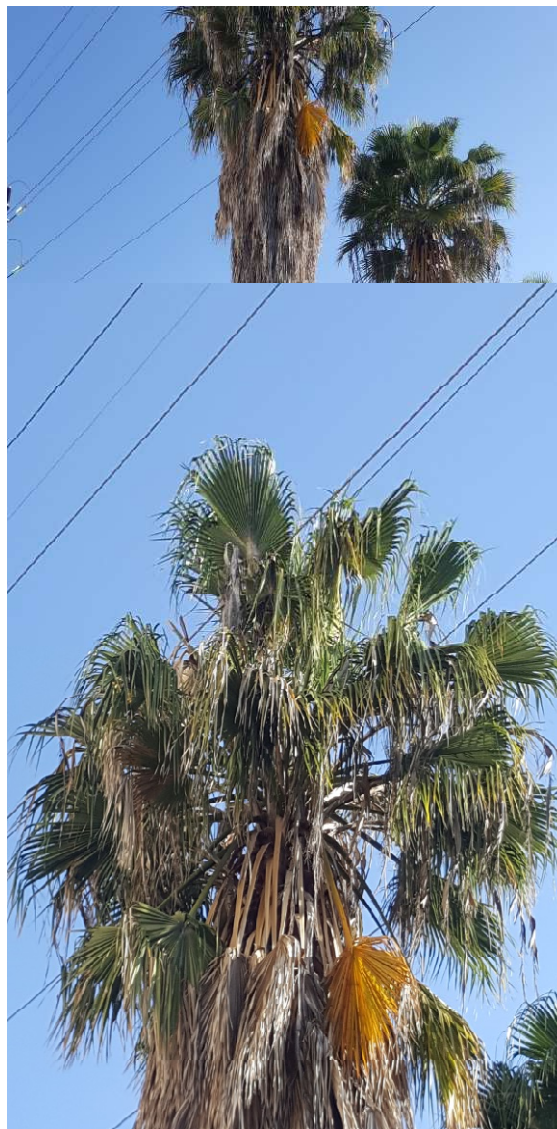
**9. FOTOGRAFÍAS:**

**7. ESTADO GENERAL:** Peligroso, al encontrarse parte de la copa en contacto con la línea eléctrica.

**8. OBSERVACIONES:** Es un ejemplar de palmera cuyo **estado biológico**, asociado a la vitalidad de la palmeral, es bueno puesto que no se aprecian lesiones. En cuanto a la biomecánica, la parte aérea presenta un aspecto de volumen excesivo lo que supone que al encontrarse con parte de la copa en contacto con el cableado de la línea de alta tensión que transcurre por esta Avenida y ante la posibilidad de provocar arco eléctrico y producir una descarga eléctrica se encuentra muy peligroso. En cuanto a los daños que puede ocasionar el mismo es el más importante de todos, puesto que se encuentra justo en una de las puertas de Parque Miraflores I. No sólo hablamos de ciudadanos andando, sino que aumenta la probabilidad de los daños por el tiempo de estancia de personas bajo el radio de acción del árbol. Según F.R.C. (Failure Risk Classification) tenemos un árbol con CLASE D de riesgo, que a causa de los defectos morfológicos y estructurales detectados, debe de considerarse como **TIPO DE ALTO RIEGO** ya que cualquier tipo de actuación de saneamiento no garantiza la caída sobre la gran probabilidad que caiga sobre las personas por el alto tiempo que permanecen bajo su acción. Por tanto se solicita su apeo.

**Notas, explicaciones, decripciones:** SE TRATA DE UN EJEMPLAR DE PALMERA SITUADA EN UNA DE LAS PUERTAS DEL PARQUE MIRAFLORES I, LA CUAL SE ENCUENTRA PARTE DE SU COPA EN CONTACTO DIRECTO CON EL CABLEADO DE UNA LINEA ELECTRICA QUE TRANSCURRE POR ESTA AVENIDA, Y ANTE LA POSIBILIDAD DE PRODUCIR UN ARCO ELECTRICO, SE RECOMIENDA SU APEO.

**Propuestas y/o consejos** APEO POR PELIGRO DE OCASIONAR ARCO ELECTRICO Y COMO CONSECUENCIA UNA DESCARGA ELECTRICA.
