**Expediente: 113/2017**

**FICHA DE SOLICITUD APEO DE ARBOLADO VIARIO (AP 42-17) PARTE 2ª**

**2. SITUACIÓN:** Avda. de La Mujer Trabajadora Distrito: Norte ID: 111.371

**3. ESPECIE:** Acer negundo.

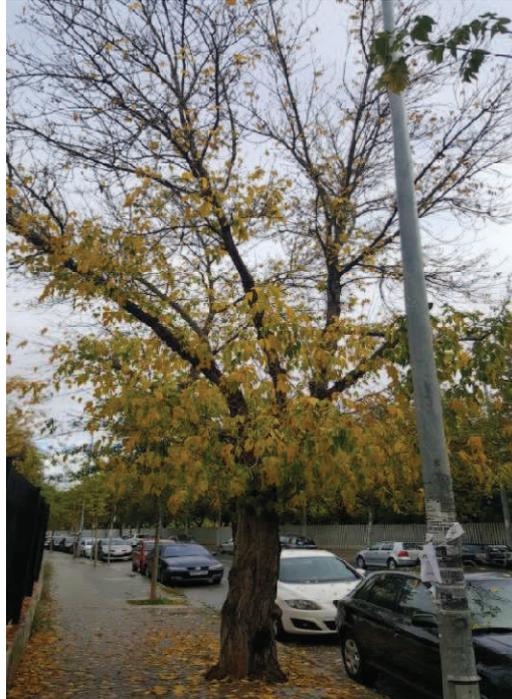
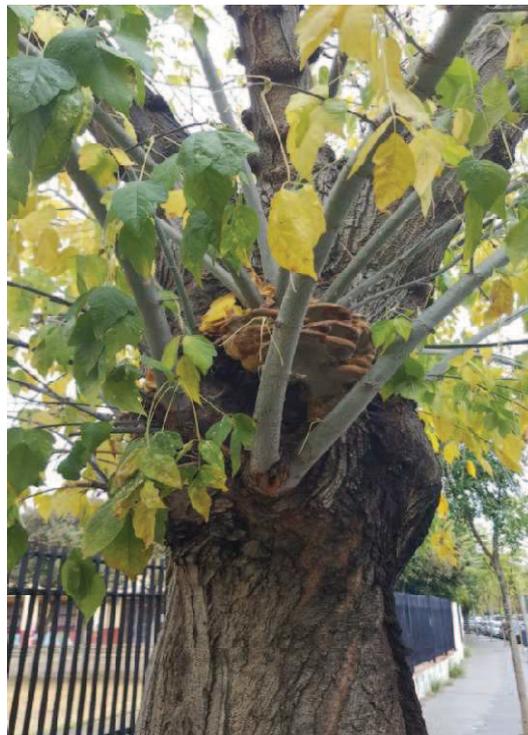
**9. FOTOGRAFÍAS:**

**6. LESIONES GRAVES:** Huecos, pudriciones y hongos en tronco y copa. Estructura principal

**7. ESTADO GENERAL:** Riesgo de caída.

**8. OBSERVACIONES:** Es un ejemplar de Acer (*Acer negundo.*) situado en la Avda. de La Mujer Trabajadora, al que se le ha efectuado una valoración visual, una evaluación fitopatológica, y finalmente una valoración de riesgo global considerando el conjunto de parámetros evaluados. La valoración visual consta de la identificación y caracterización dendrometría de este pie, y de un examen de peligros potenciales, que incluye la valoración de los defectos estructurales del árbol, y del entorno inmediato y los puntos objetivo que podrían verse dañados si se produjeran daños. La evaluación fitosanitaria ha consistido en una valoración de la presencia de rama secas, existencias de signos de degradación (cuerpos fructíferos, cavidades...), vitalidad aparente, etc. De estas valoraciones se ha concluido que el estado biológico de este ejemplar es malo al encontrarse con huecos, pudriciones y hongos en tronco y copa, presentando riesgo de caída de este hacia un acerado en una calle con continuo paso hacia un colegio, y ser inviable cualquier otro tipo de medida que no sea su eliminación. Una vez contrastado lo obtenido en el análisis visual y en el análisis fitosanitario, se incluye este árbol en una de las categorías de la "Clasificación del riesgo" conocida FRC (Failure Risk Classification) en el que el árbol que estamos analizando se encontraría en la Categoría D (Árboles con defectos estructurales y/o morfológicos graves o muy graves. Supone un riesgo estático bastante elevado

**"ÚNICO.-** Autorizar el apeo de un ejemplar de Acer (*Acer negundo*) con id nº 111371, situado en la Avenida Mujer Trabajadora (AP-42-2017). **LESIONES GRAVES:** Huecos, pudriciones y hongos en tronco y copa. Estructura principal. **ESTADO GENERAL:** Riesgo de caída. **OBSERVACIONES:** Es un ejemplar de Acer (*Acer negundo*) situado en la Avda. de La Mujer Trabajadora, al que se le ha efectuado una valoración visual, una evaluación fitopatológica, y finalmente una valoración de riesgo global considerando el conjunto de parámetros evaluados. La valoración visual consta de la identificación y caracterización dendrometría de este pie, y de un examen de peligros potenciales, que incluye la valoración de los defectos estructurales del árbol, y del entorno inmediato y los puntos objetivo que podrían verse dañados si se produjeran daños. La evaluación fitosanitaria ha consistido en una valoración de la presencia de rama secas, existencias de signos de degradación (cuerpos fructíferos, cavidades...), vitalidad aparente, etc. De estas valoraciones se ha concluido que el estado biológico de este ejemplar es malo al encontrarse con huecos, pudriciones y hongos en tronco y copa, presentando riesgo de caída de este hacia un acerado en una calle con continuo paso hacia un colegio, y ser inviable cualquier otro tipo de medida que no sea su eliminación. Una vez contrastado lo obtenido en el análisis visual y en el análisis fitosanitario, se incluye este árbol en una de las categorías de la "Clasificación del riesgo" conocida FRC (Failure Risk Classification) en el que el árbol que estamos analizando se encontraría en la Categoría D (Árboles con defectos estructurales y/o morfológicos graves o muy graves. Supone un riesgo estático bastante elevado".
