**Expediente: 125/2017**

AP-33-17  
CAF

**FICHA DE APEO DE ARBOLADO VIARIO (AP-33-17) PARE 2ª**

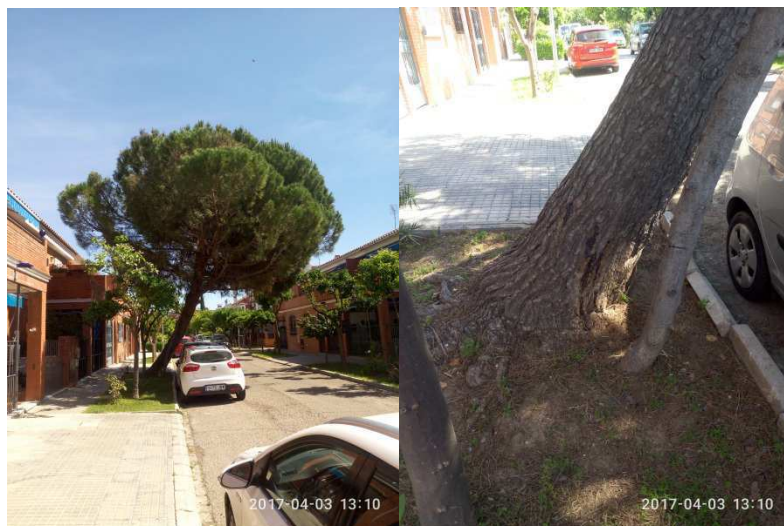
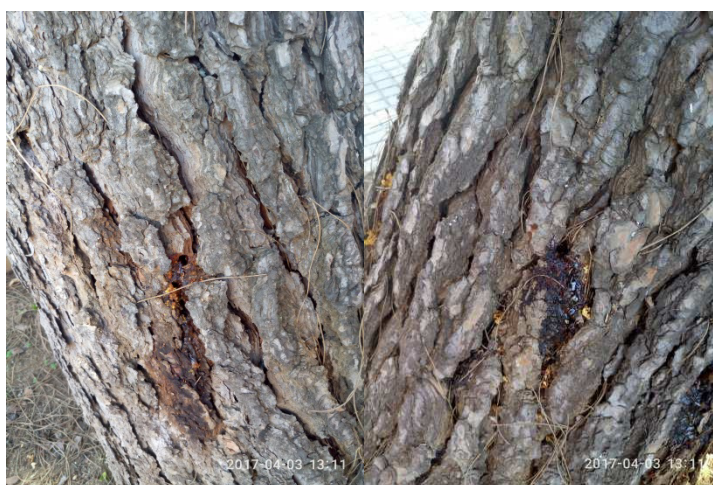
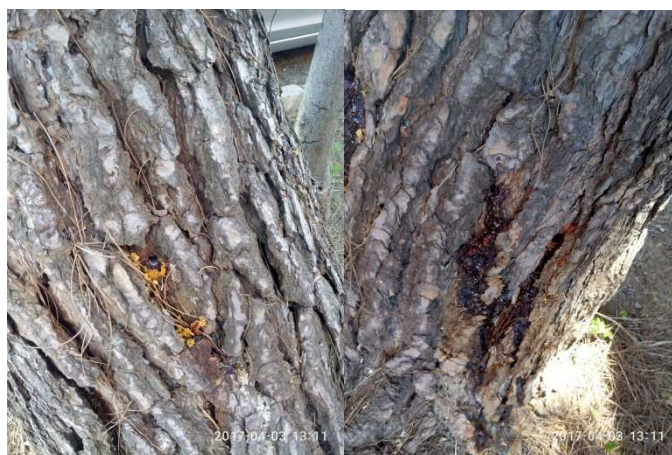
## 12. FOTOGRAFIAS

El árbol es un Pino (*Pinus pinea*) situado en el acerado de un vial terciario de la calle Amatista, presenta una inclinación de tronco de 30 °, aunque la copa ha corregido esta inclinación, somete a tensiones en la parte baja del tronco, donde además han sido practicados taladros, con adición de algún líquido corrosivo en su base con la intención de secarlo, en caso de caída se daría hacia la calzada pudiendo llegar la copa al acerado situado al otro lado, siendo posible daños a peatones y vehículos aparcados o en movimiento.

El estado fisiológico es normal presentando una copa de tamaño y forma compensada que ha equilibrado durante su crecimiento la inclinación del tronco. No presenta todavía síntomas de los daños practicados al tronco en su base, pero teniendo en cuenta la inclinación, el peso de la copa y los perjuicios que pueden existir en el duramen y la albura, que a simple vista no pueden ser observados, hacen la estructura pueda ser muy inestable.

Por su situación en un alcorque de un acerado de una calle de vial terciario y atendiendo a la clasificación de riesgo estudiada en la ficha de Evaluación Básica de Riesgo de arbolado adjunta, se determina que el riesgo del ejemplar en el caso más desfavorable es alto, por lo que no existiendo otras medidas correctoras posibles se recomienda el apeo del mismo.

Propuestas y/o consejos
Se propone el apeo del ejemplar por el riesgo alto y probable rotura del tronco, como consecuencia de los taladros practicados en la base del árbol con la intención de secarlo, tenemos la sospecha han inyectado algún líquido corrosivo o tóxico que puede dañar la albura y el duramen haciendo muy débil las estructura del árbol desde su base.
