FICHA DE SOLICITUD APEO DE ARBOLADO VIARIO (AP 381-16) PARTE 2ª

2. SITUACIÓN: Plaza Manzana 67 Distrito: Norte ID: 43349

3. ESPECIE: *Robinia pseudoacacia*.

Formulario de Evaluación Básica de Riesgo de Arbolado

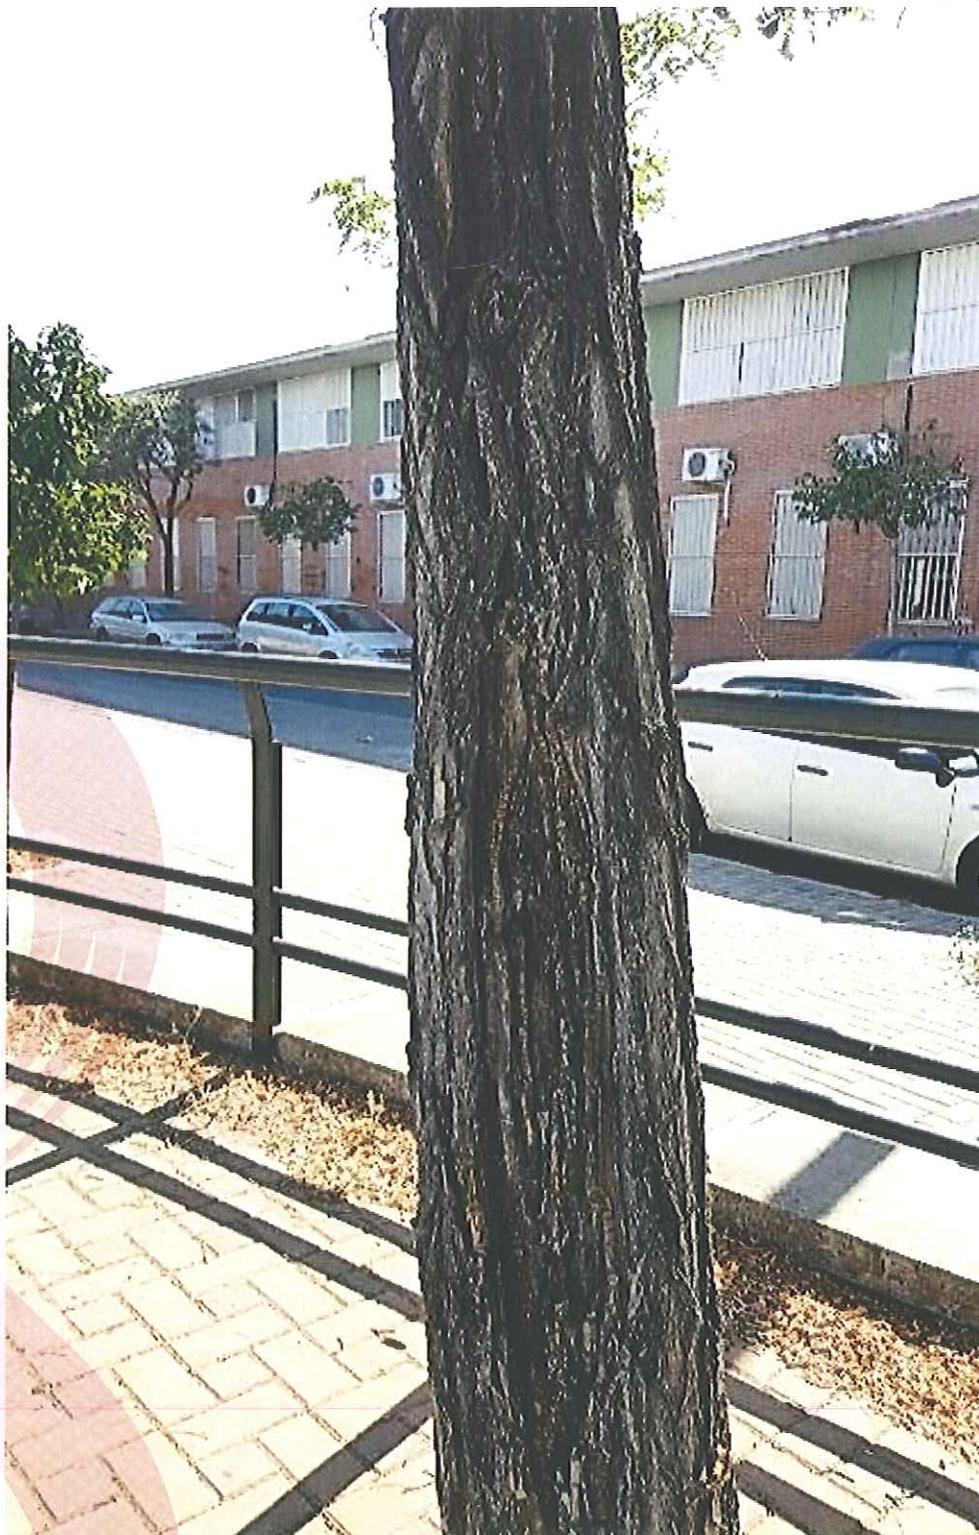
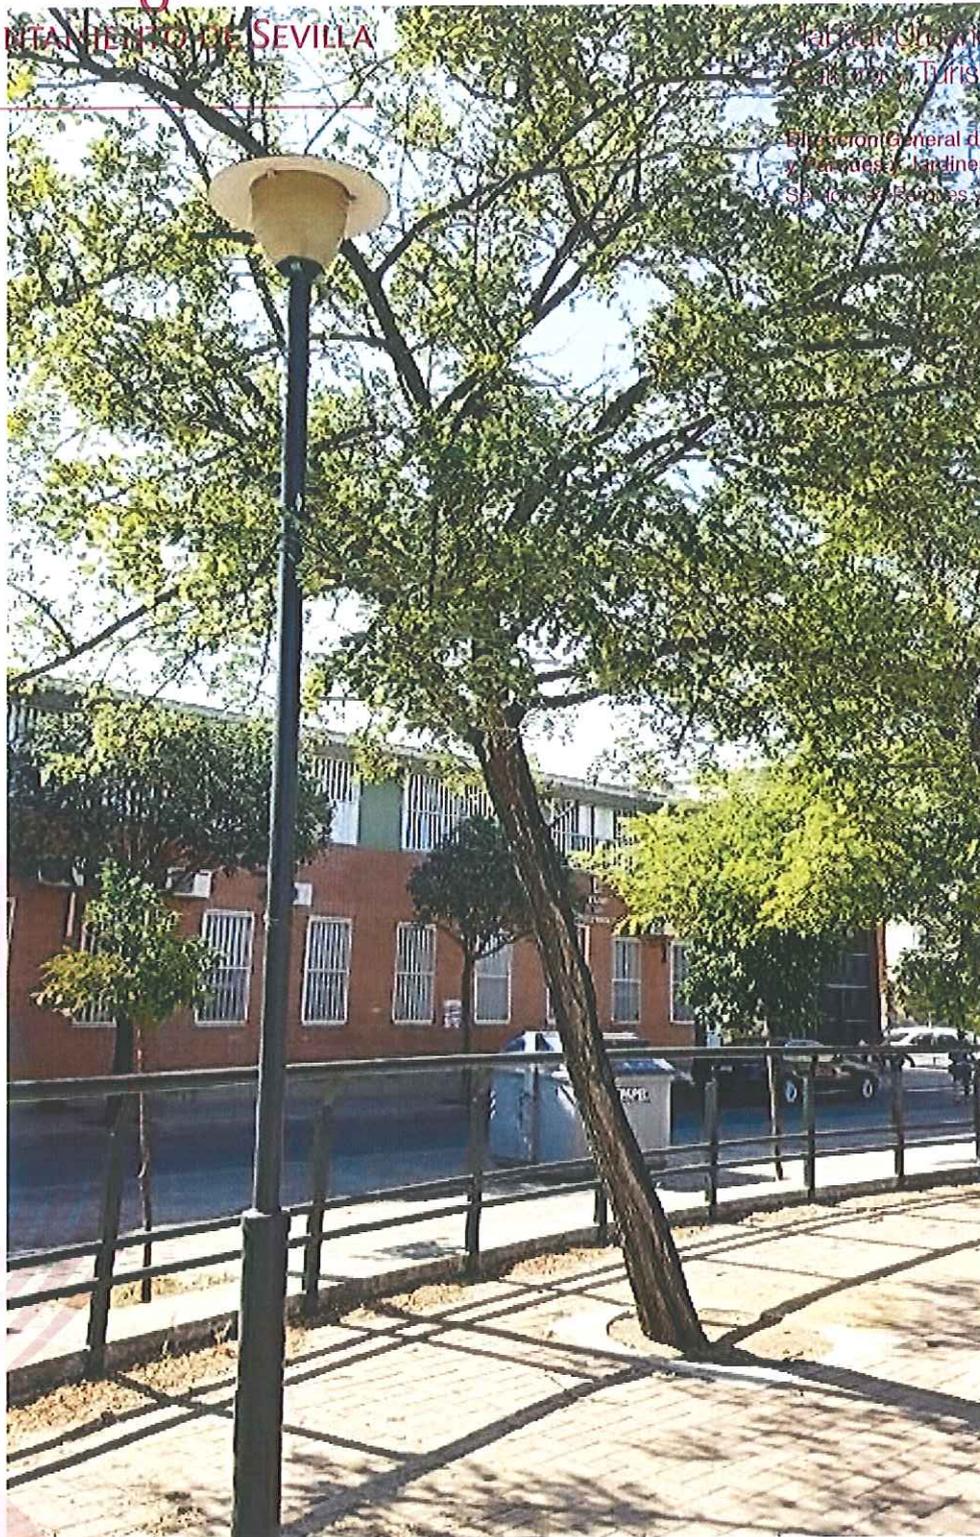
9. FOTOGRAFÍAS:

6. LESIONES GRAVES: Inclinación excesiva. Madera vista en el tronco y base. Ramas secas.

7. ESTADO GENERAL: Inclinación excesiva con muy alto riesgo de caída.

8. OBSERVACIONES: Es un ejemplar de Robinia cuyo **estado biológico**, asociado a la vitalidad del árbol, es malo puesto que se aprecian lesiones en la parte media del tronco, alto porcentaje de ramas secas y elevada inclinación. En cuanto a la biomecánica, presenta una inclinación excesiva. Se observa que esta inclinación es excesiva calculándose un grado de inclinación entre la línea ficticia del eje de la robinia con la línea horizontal del terreno cercana a los 20°. La parte aérea presenta un aspecto de volumen excesivo lo que supone un peso elevado desplazado de la verticalidad en la graduación anteriormente expuesta. Esta inclinación puede deberse a un desplazamiento bajo pesos estáticos y han fallado los mecanismos naturales que el propio árbol crea para contrarrestar esta fuerza, debido a que el terreno no es profundo y las dificultades de alrededor de las raíces son excesivas para poder autogenerarse para las zonas hormigonadas. En cuanto a los daños que puede ocasionar el mismo es el más importante de todos, puesto que tiene caída natural por la inclinación hacia una zona de tránsito continuo de personas hacia la entrada/salida de un Colegio y por encontrarse en una plaza próximo a un área de Juegos Infantiles. Según F.R.C. (Failure Risk Classification) tenemos un árbol con CLASE D de riesgo, que a causa de los defectos morfológicos y estructurales detectados, debe de considerarse como **TIPO DE ALTO RIEGO DE CAIDA** ya que cualquier tipo de actuación de saneamiento no garantiza la caída sobre la gran probabilidad que caiga sobre las personas por el alto tiempo que permanecen bajo su acción. Por tanto se solicita su apeo.

Propuestas y/o consejos APEO POR PELIGRO DE CAIDA
