**"ÚNICO.-** Autorizar el apeo de un ejemplar de Olmo (*Ulmus minor*) con id nº 111839, situado en la calle Minuto (AP-230-2016). **LESIONES GRAVES:** Ramas, Tronco. Estructura principal. **ESTADO GENERAL:** Riesgo de caída. **OBSERVACIONES:** Es un ejemplar de Olmo (*Ulmus minor*) situado en la calle Minuto, al que se le ha efectuado una valoración visual, una evaluación fitopatológica y finalmente una valoración de riesgo global considerando el conjunto de parámetros evaluados. La valoración visual consta de la identificación y caracterización dendrometría de este pie, y de un examen de peligros potenciales, que incluye la valoración de los defectos estructurales del árbol, y del entorno inmediato y los puntos objetivos que podrían verse dañados si se produjeran daños. La valoración fitosanitaria ha consistido en una valoración de la presencia de ramas secas, existencias de signos de degradación (cuerpos fructíferos, cavidades...), vitalidad aparente, etc. De estas valoraciones se ha concluido que el estado biológico de este ejemplar es malo al encontrarse con pudriciones en la tronco-ramas presentando riesgo de caída de éstas hacia un acerado en una calle peatonal con continuo p

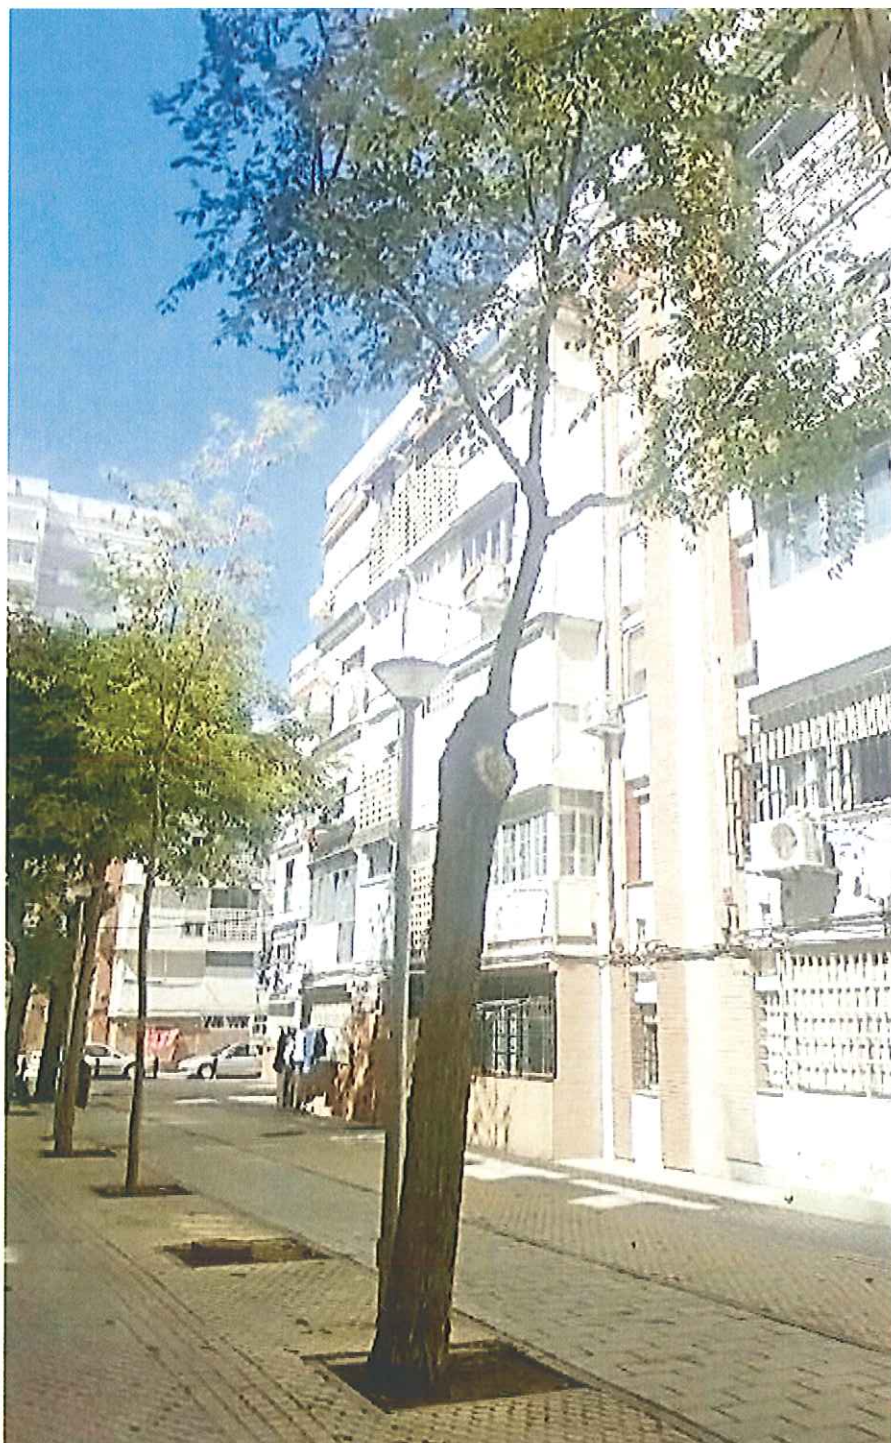
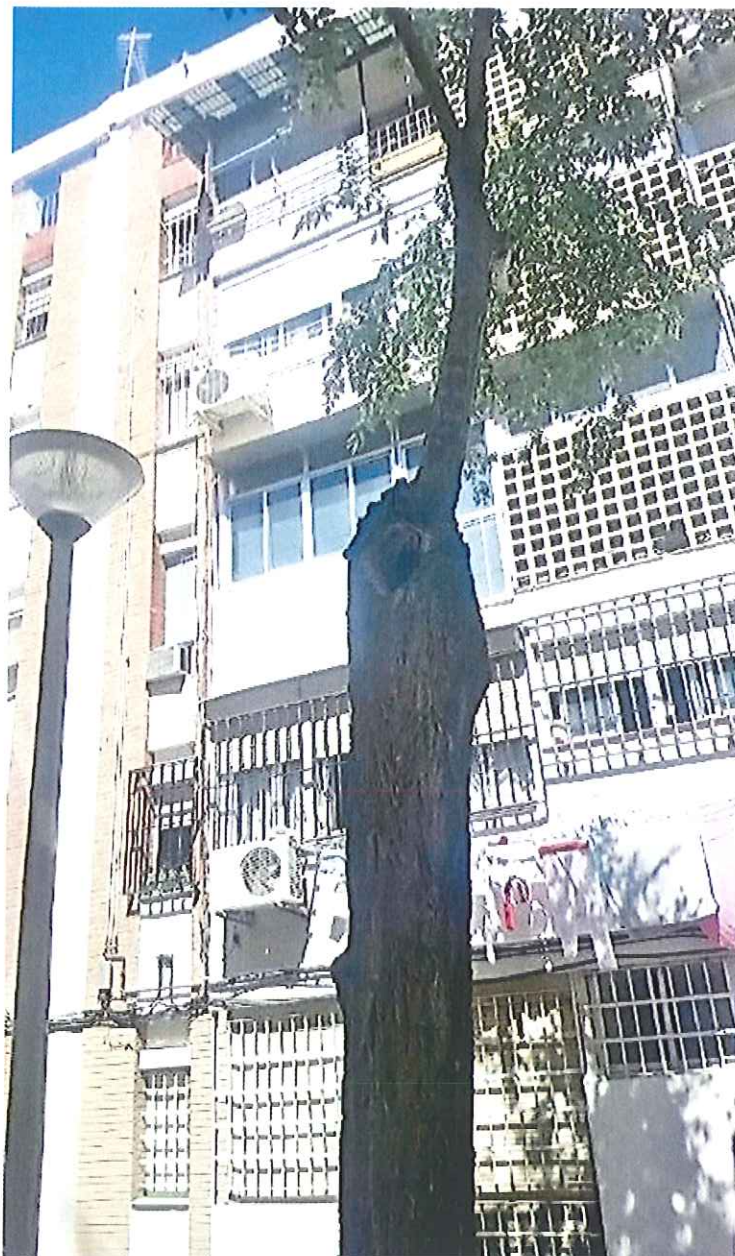
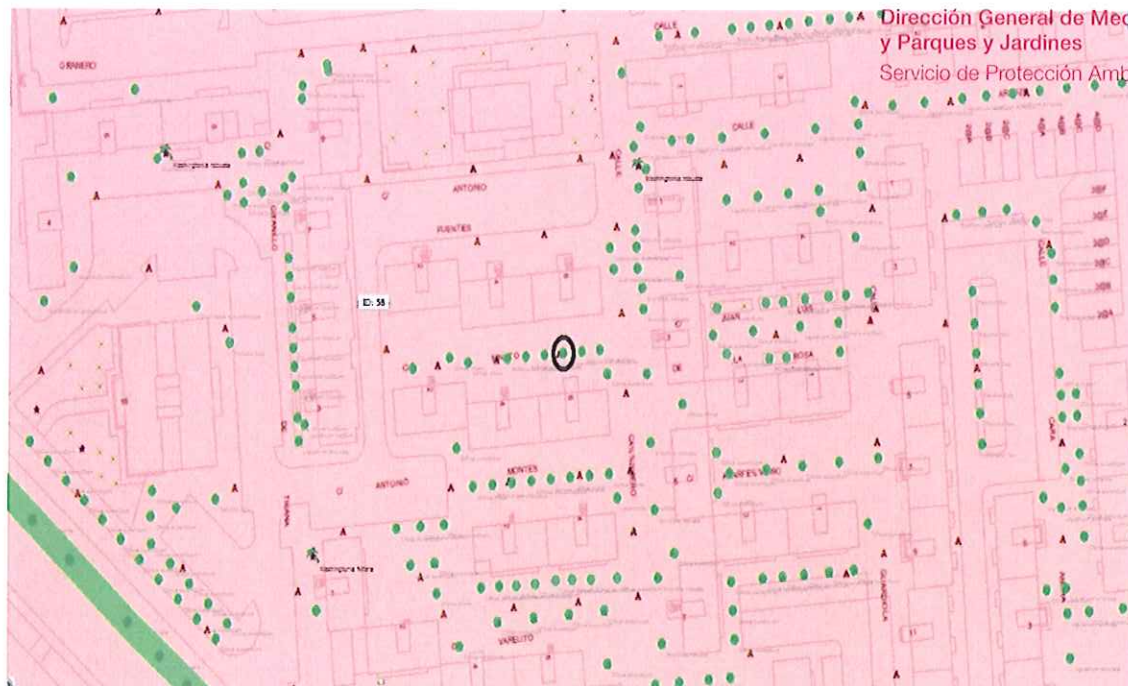
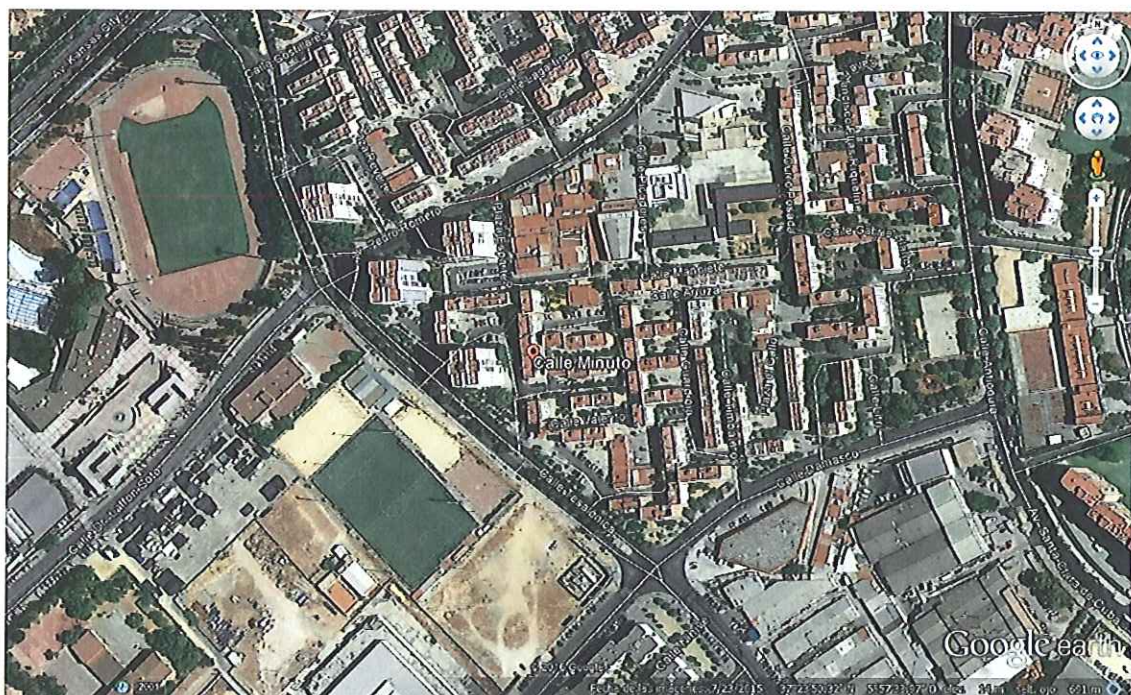
**9. FOTOGRAFÍAS:**

**6. LESIONES GRAVES:** Ramas, Tronco. Estructura principal

**7. ESTADO GENERAL:** Riesgo de caída.

**8. OBSERVACIONES:** Es un ejemplar de Olmo (*Ulmus minor*.) situado en la Calle Minuto, al que se le ha efectuado una valoración visual, una evaluación fitopatológica, y finalmente una valoración de riesgo global considerando el conjunto de parámetros evaluados. La valoración visual consta de la identificación y caracterización dendrometría de este pie, y de un examen de peligros potenciales, que incluye la valoración de los defectos estructurales del árbol, y del entorno inmediato y los puntos objetivo que podrían verse dañados si se produjeran daños. La evaluación fitosanitaria ha consistido en una valoración de la presencia de rama secas, existencias de signos de degradación (cuerpos fructíferos, cavidades...), vitalidad aparente, etc. De estas valoraciones se ha concluido que el estado biológico de este ejemplar es malo al encontrarse con pudriciones en el tronco-ramas presentando riesgo de caída de estas hacia un acerado en una calle peatonal con continuo paso hacia un colegio, y ser inviable cualquier otro tipo de medida que no sea su eliminación.

Una vez contrastado lo obtenido en el análisis visual y en el análisis fitosanitario, se incluye este árbol en una de las categorías de la "Clasificación del riesgo" conocida FRC (Failure Risk Classification) en el que el árbol que estamos analizando se encontraría en la Categoría D (Árboles con defectos estructurales y/o morfológicos graves o muy graves. Supone un riesgo estático bastante elevado

Notas, explicaciones, descripciones: SE TRATA DE UN EJEMPLAR DE OLMO PRESENTA GRANDES OQUEDADES

Y PUDRICIONES EN LAS RAMAS PRINCIPALES Y TRONCO CON PELIGRO DE CAIDA SITUADO EN UNA CALLE PEATONAL

CON ALTO TRANSITO DE PEATONES HACIA UN COLEGIO CERCANO.

Propuestas y/o consejos APEO POR PELIGRO DE CAIDA
