**FICHA DE SOLICITUD APEO DE ARBOLADO VIARIO (AP 378-16) PARTE 2ª**

**2. SITUACIÓN:** Calle Malagueña nº2 Distrito: San Pablo-Santa Justa

**3. ESPECIE:** Fraxinus sp.

# Formulario de Evaluación Básica de Riesgo de Arbolado

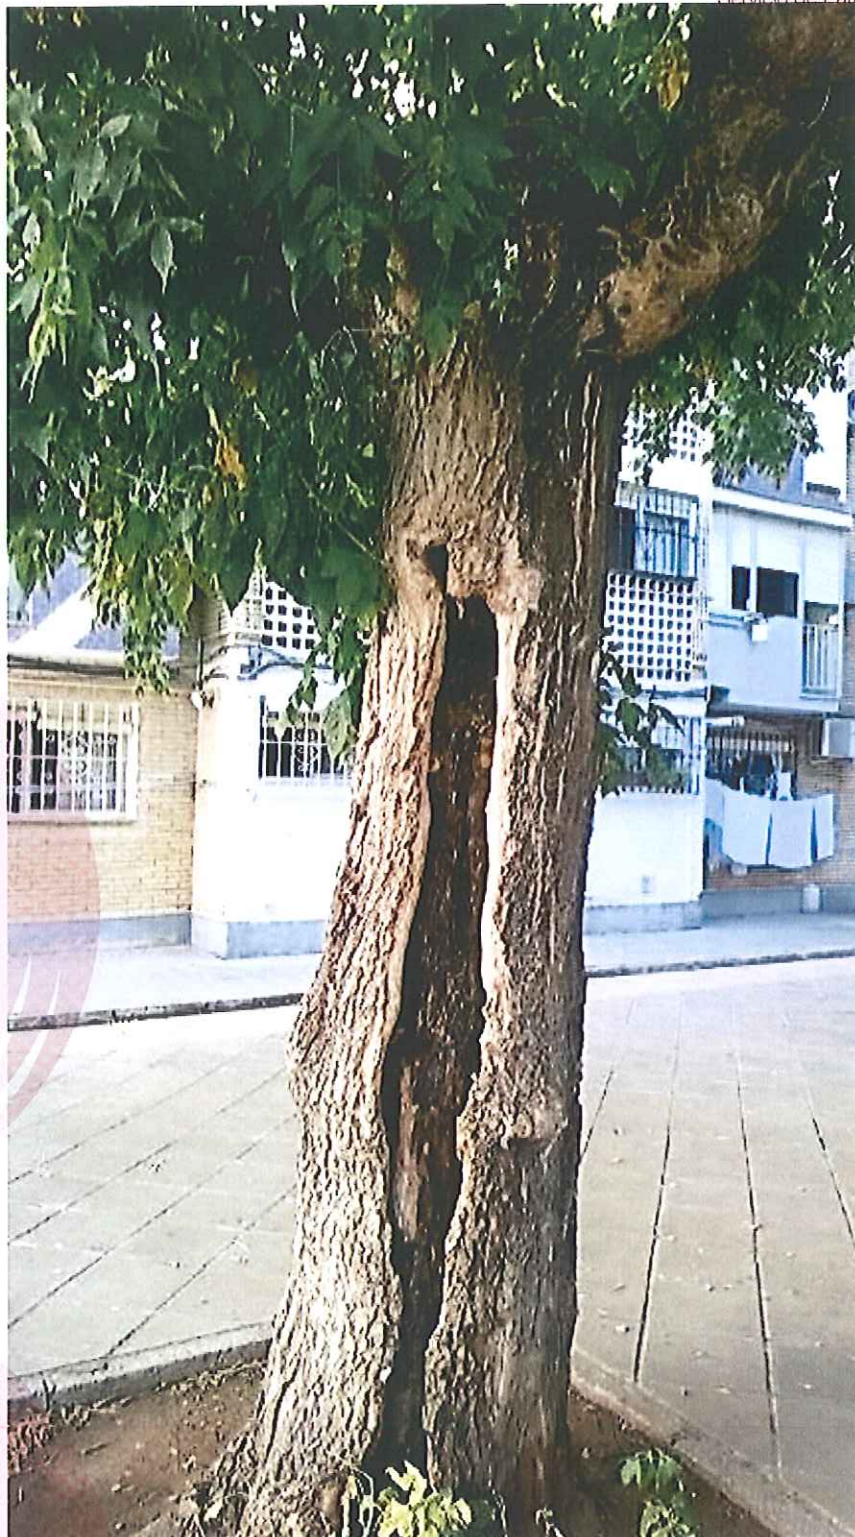
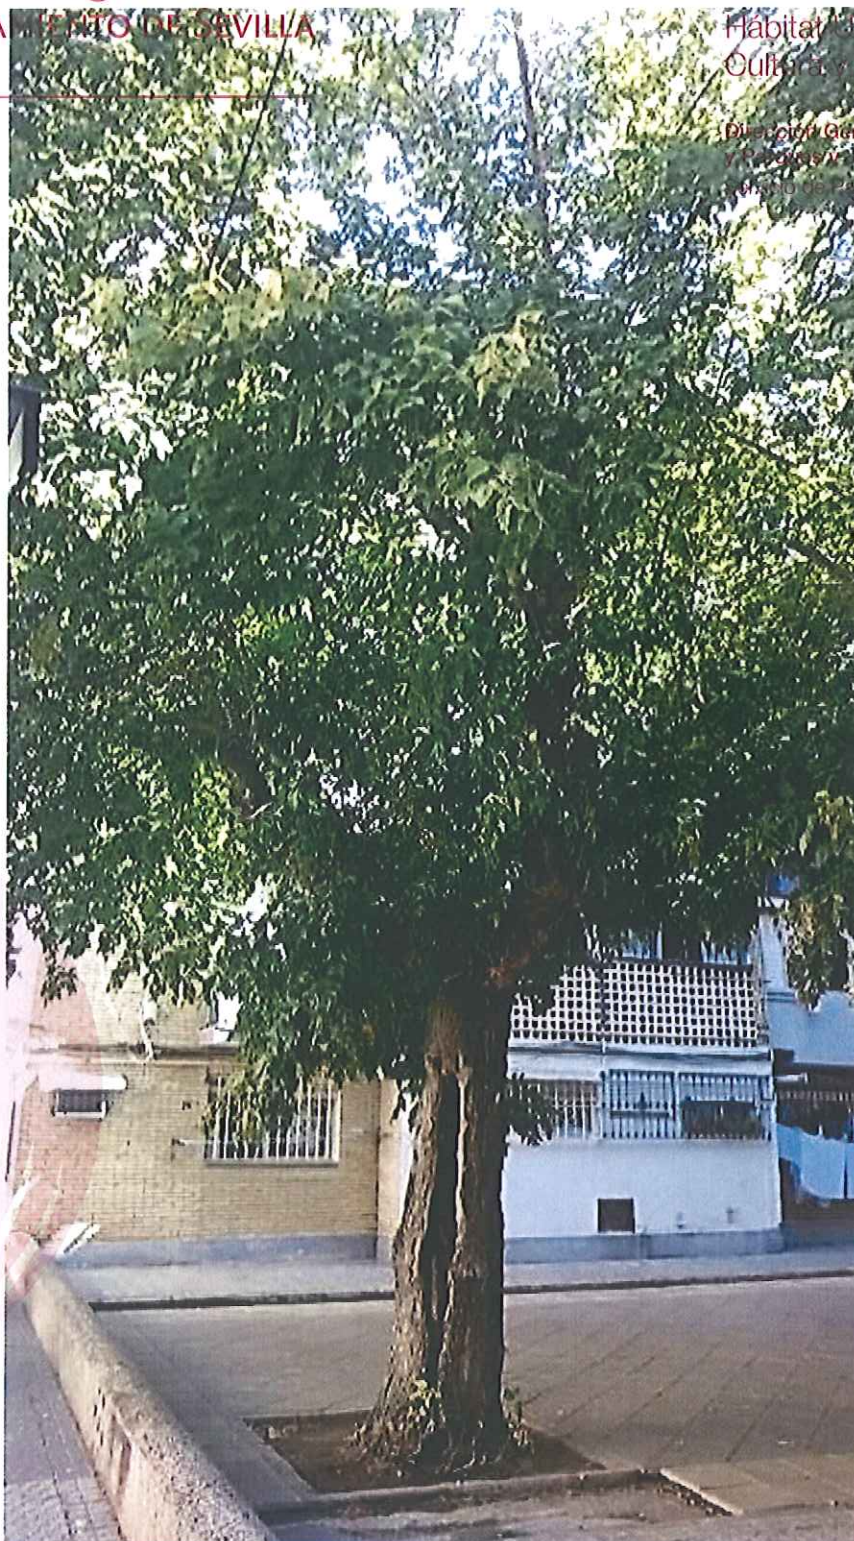
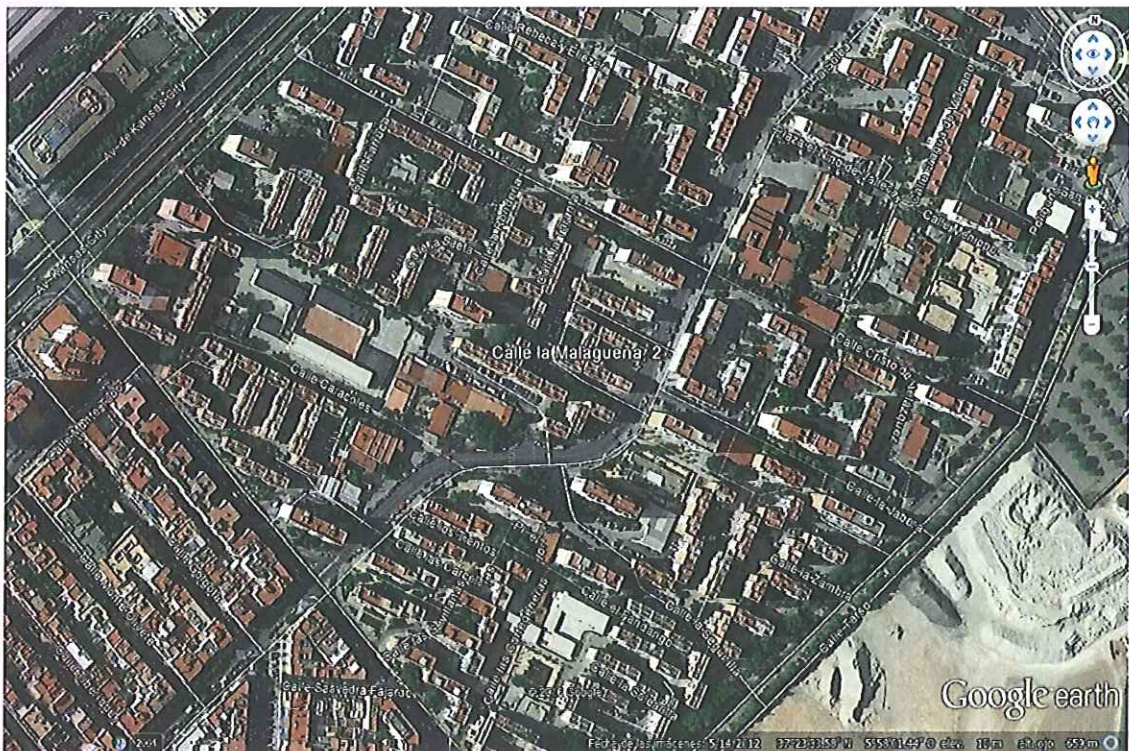
**9. FOTOGRAFÍAS:**

**6. LESIONES GRAVES:** Ramas, Tronco. Estructura principal

**7. ESTADO GENERAL:** Riesgo de caída.

**8. OBSERVACIONES:** Es un ejemplar de Fresno (*Fraxinus sp.*) situado en la Calle Malagueña nº2, al que se le ha efectuado una valoración visual, una evaluación fitopatológica, y finalmente una valoración de riesgo global considerando el conjunto de parámetros evaluados. La valoración visual consta de la identificación y caracterización dendrométrica de este pie, y de un examen de peligros potenciales, que incluye la valoración de los defectos estructurales del árbol, y del entorno inmediato y los puntos objetivo que podrían verse dañados si se produjeran daños. La evaluación fitosanitaria ha consistido en una valoración de la presencia de rama secas, existencias de signos de degradación (cuerpos fructíferos, cavidades...), vitalidad aparente, etc. De estas valoraciones se ha concluido que el estado biológico de este ejemplar al encontrarse con pudriciones, grietas-cavidades en el tronco-ramas, que afectan a su estructura principal presentando riesgo de caída hacia una plaza con alto tránsito y estancia de personas, y ser inviable cualquier otro tipo de medida que no sea su eliminación.

Una vez contrastado lo obtenido en el análisis visual y en el análisis fitosanitario, se incluye este árbol en una de las categorías de la "Clasificación del riesgo" conocida FRC (Failure Risk Classification) en el que el árbol que estamos analizando se encontraría en la Categoría D (Árboles con defectos estructurales y/o morfológicos graves o muy graves. Supone un riesgo estático bastante elevado

Propuestas y/o consejos APEO POR PELIGRO DE CAIDA
