**"ÚNICO.-** Autorizar el apeo de un ejemplar de Fresno (*Fraxinus sp*) con id nº 104.564, situado en calle La Malagueña nº 2 (AP-379-2016). **LESIONES GRAVES:** Ramas. Tronco. Estructura principal. **ESTADO GENERAL:** Riesgo de caída. **OBSERVACIONES:** Es un ejemplar de Fresno (*Fraxinus sp*) situado en la calle La Malagueña nº 2, al que se le ha efectuado una valoración visual, una evaluación fitopatológica y finalmente una valoración de riesgo global considerando el conjunto de parámetros evaluados. La valoración visual consta de la identificación y caracterización dendrometría de este pie, y de un examen de peligros potenciales, que incluye la valoración de los defectos estructurales del árbol, y del entorno inmediato y los puntos objetivo que podrían verse dañados si se produjeran daños. La evaluación fitosanitaria ha consistido en una valoración de la presencia de ramas secas, existencias de signos de degradación (cuerpos fructíferos, cavidades...), vitalidad aparente, etc. De estas valoraciones se ha concluido que el estado biológico de este ejemplar al encontrarse con pudriciones, grietas-cavidades en el tronco-ramas, que afectan a su estructura principal presentando riesg

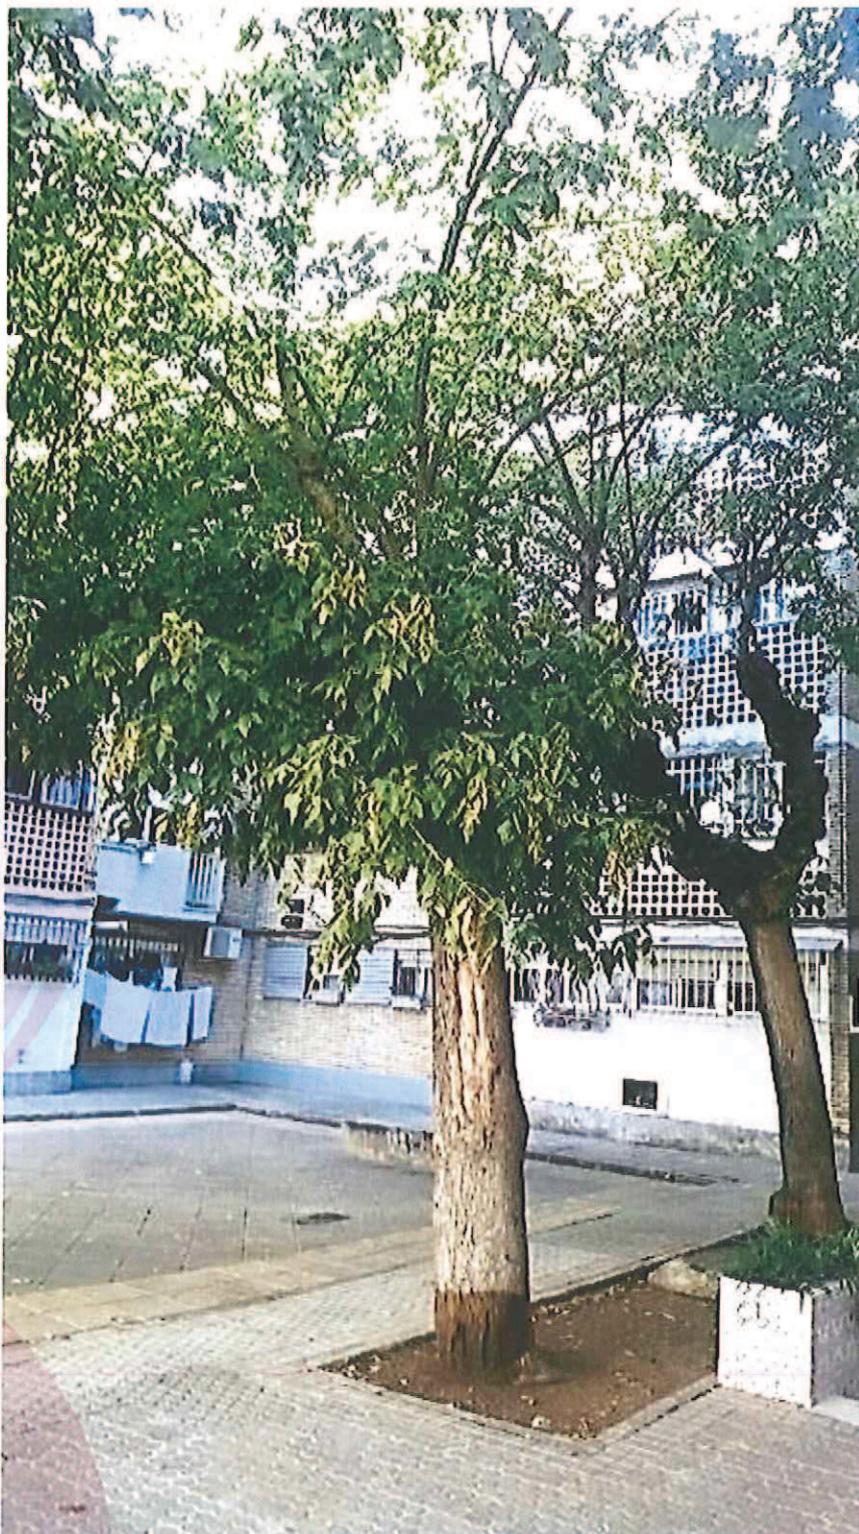
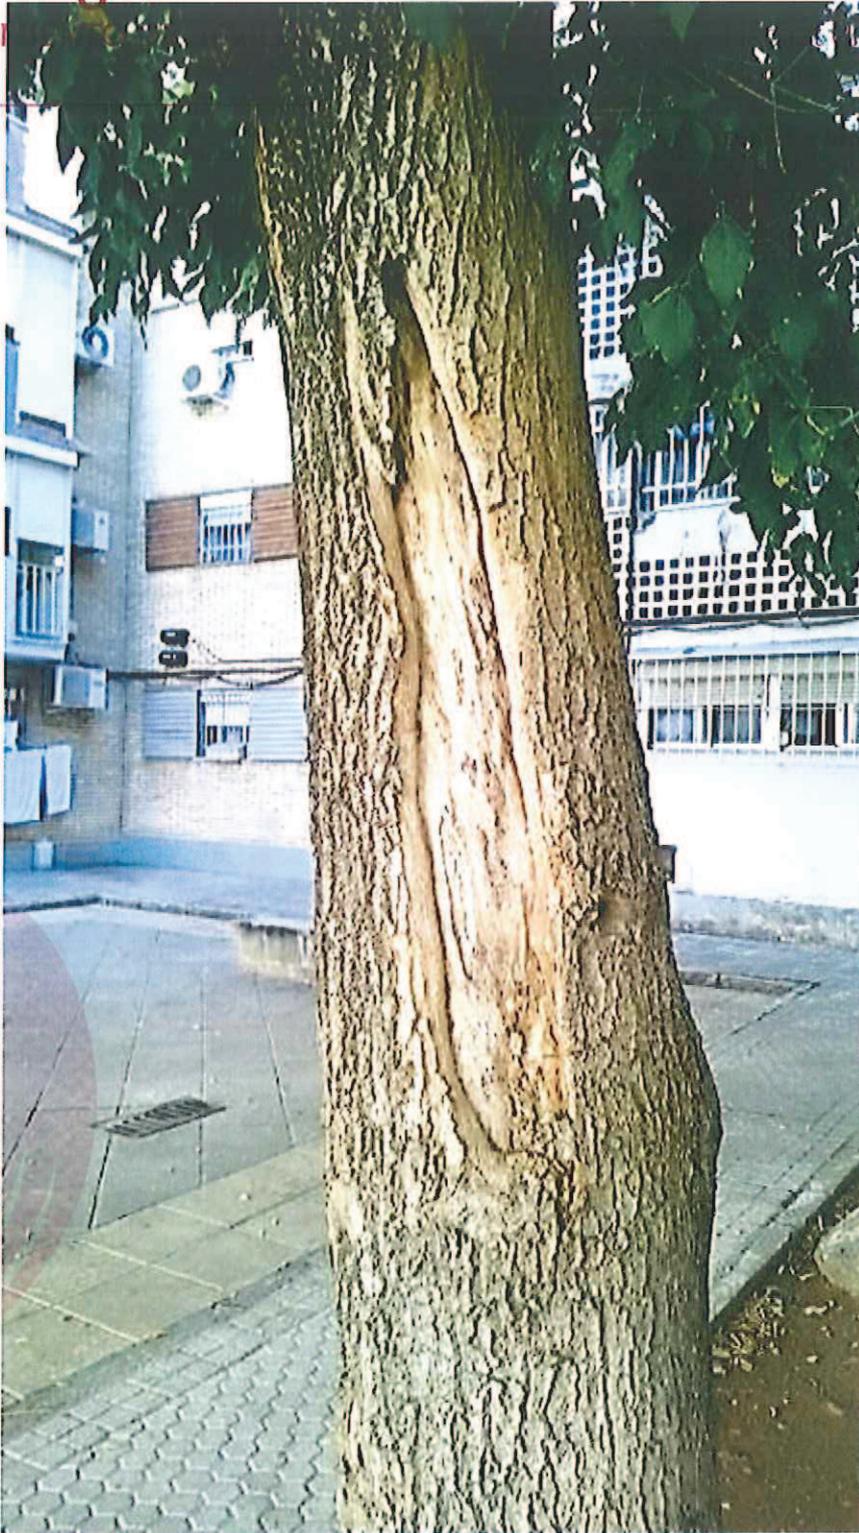
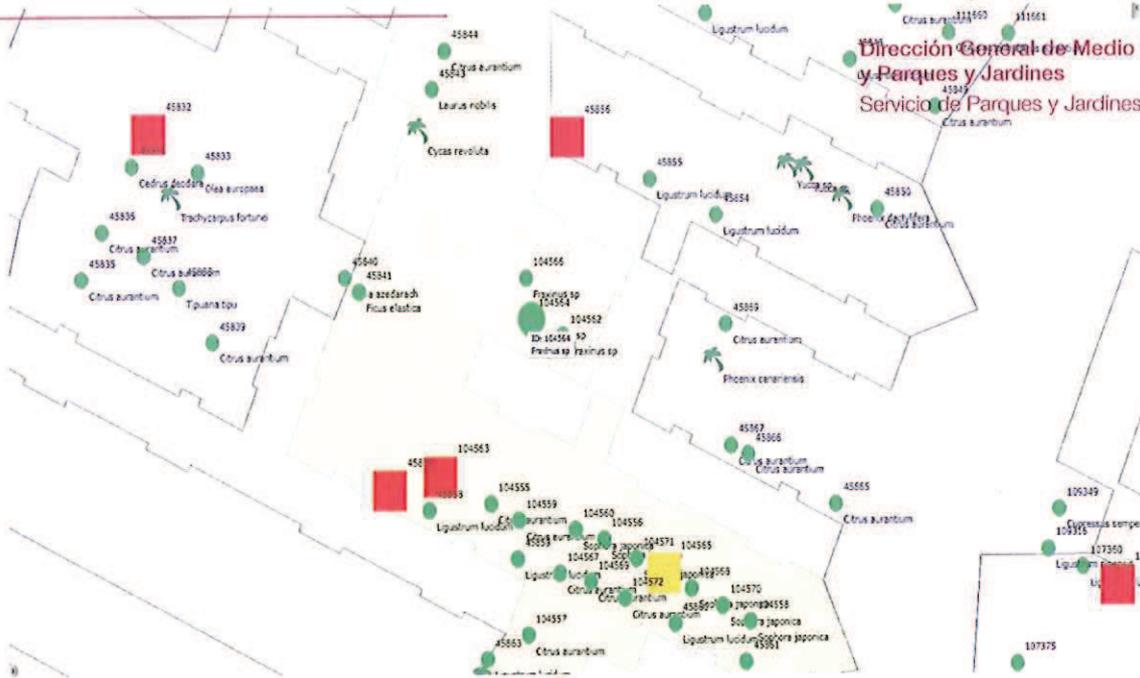
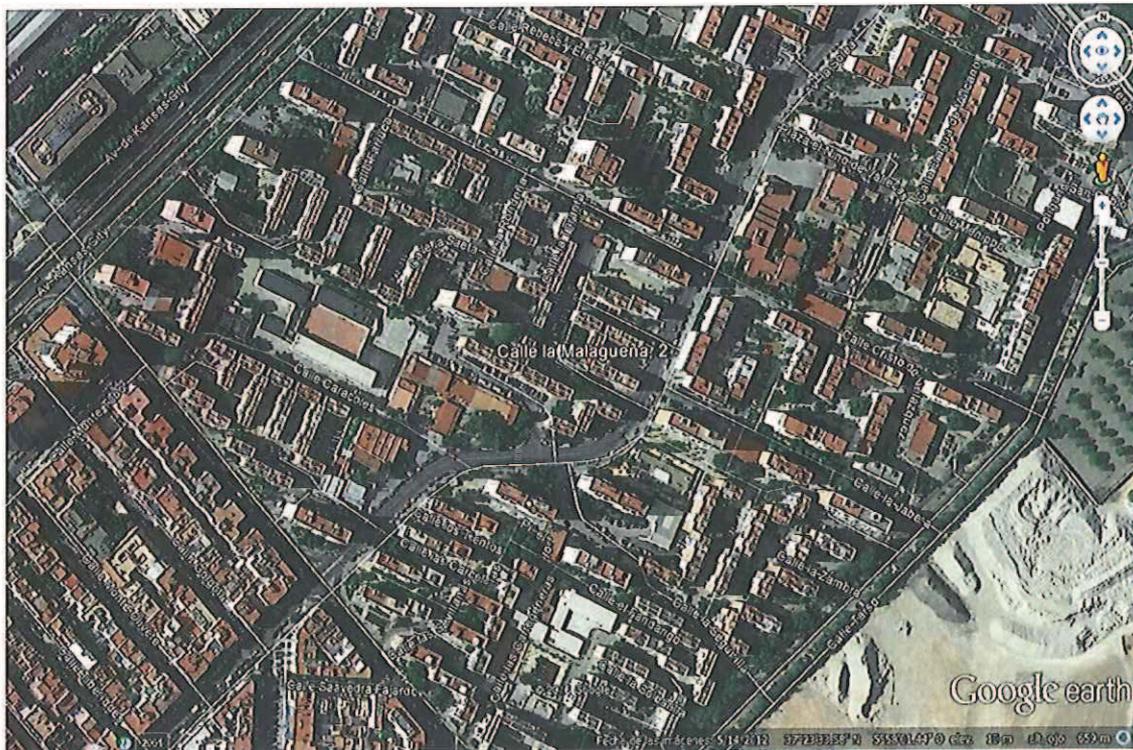
**9. FOTOGRAFÍAS:**

- 1. FECHA:** 29-07-16
- 2. SITUACIÓN:** Calle Malagueña nº2 Distrito: San Pablo-Santa Justa
- 3. ESPECIE:** Fraxinus sp.
- 4. P.C. (c.m):** 144 **ALTURA (m):** 12 **ALCORQUE (m):** 1x1
- 5. LATITUD DE ACERADO:** menos de 3 m
- 6. LESIONES GRAVES:** Ramas, Tronco. Estructura principal
- 7. ESTADO GENERAL:** Riesgo de caída.

**8. OBSERVACIONES:** Es un ejemplar de Fresno (*Fraxinus sp.*) situado en la Calle Malagueña nº2, al que se le ha efectuado una valoración visual, una evaluación fitopatológica, y finalmente una valoración de riesgo global considerando el conjunto de parámetros evaluados. La valoración visual consta de la identificación y caracterización dendrométrica de este pie, y de un examen de peligros potenciales, que incluye la valoración de los defectos estructurales del árbol, y del entorno inmediato y los puntos objetivo que podrían verse dañados si se produjeran daños. La evaluación fitosanitaria ha consistido en una valoración de la presencia de rama secas, existencias de signos de degradación (cuerpos fructíferos, cavidades...), vitalidad aparente, etc. De estas valoraciones se ha concluido que el estado biológico de este ejemplar al encontrarse con pudriciones, grietas-cavidades en el tronco-ramas, que afectan a su estructura principal presentando riesgo de caída hacia una plaza con alto tránsito y estancia de personas, y ser inviable cualquier otro tipo de medida que no sea su eliminación. Una vez contrastado lo obtenido en el análisis visual y en el análisis fitosanitario, se incluye este árbol en una de las categorías de la "Clasificación del riesgo" conocida FRC (Failure Risk Classification) en el que el árbol que estamos analizando se encontraría en la Categoría D (Árboles con defectos estructurales y/o morfológicos graves o muy graves. Supone un riesgo estático bastante elevado

Notas, explicaciones, descripciones: SE TRATA DE UN EJEMPLAR DE FRESNO SITUADO EN UNA PLAZA CON ALTA AFLUENCIA DE USUARIOS, EL CUAL SE ENCUENTRA CON PELIGRO DE CAIDA

Propuestas y/o consejos APEO POR PELIGRO DE CAIDA
