Hábitat Urbano,
Cultura y Turismo

“**ÚNICO:** .- Autorizar el apeo de un ejemplar de Morera (Morus alba) situado en un alcorque de la calle Ildefonso Marañón Lavín (AP-184-16) id: 8807.**LESIONES GRAVES:** El árbol presenta dos oquedades, la primera de 45 cm en la horquilla de unión con una grieta longitudinal hacia el tronco, que puede provocar la caída de alguna de las dos ramas que forman la copa y otra en la base de 12 cm de longitud y 15 cm de profundidad, que podría provocar la caída del árbol entero hacia la zona de acerado, carril bici o zona de aparcamiento de vehículos.**ESTADO GENERAL:** El ejemplar se encuentra en un alcorque junto a un acerado, el carril bici y una zona de aparcamiento de vehículos. El estado fisiológico asociado al vigor es bueno, presentando una copa con vegetación uniforme. Desde el punto de vista estructural, el peso de la copa, con una base una horquilla debilitada por las oquedades hacen probable caída de ramas y tronco.**OBSERVACIONES:** Por su situación en las inmediaciones de una acerado, carril bici y zona de aparcamiento de vehículos, atendiendo a la clasificación de riesgo estudiada en la ficha de Evaluación Básica de Riesgo de Arbolado ad

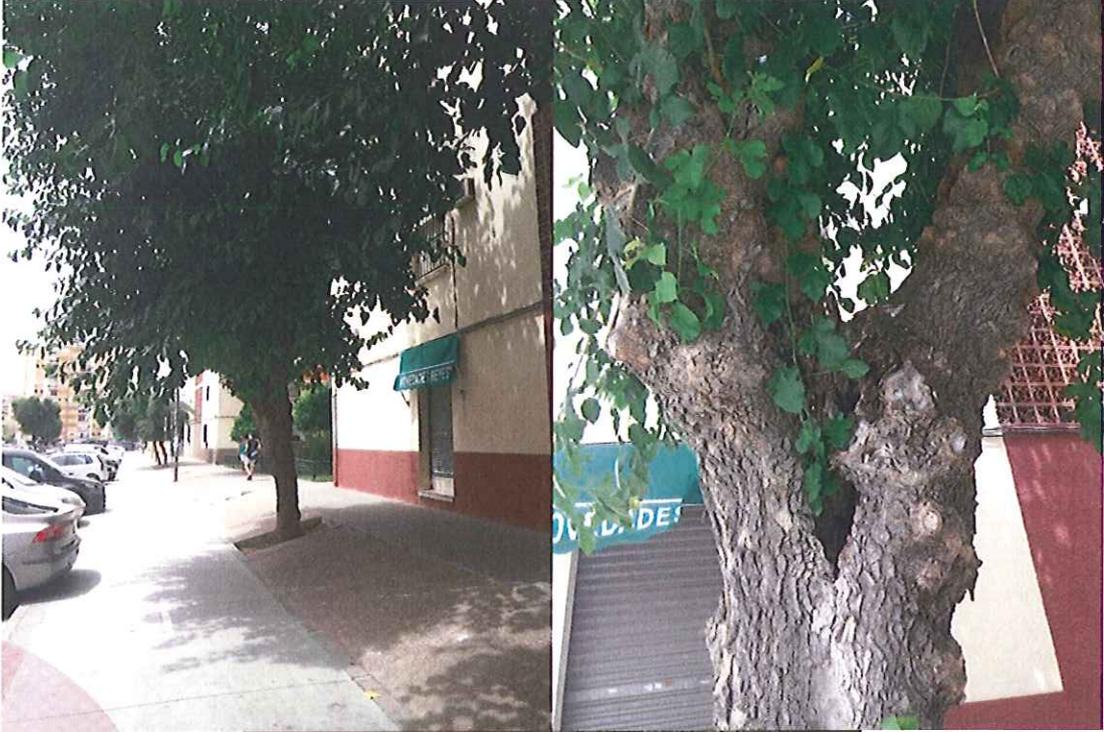
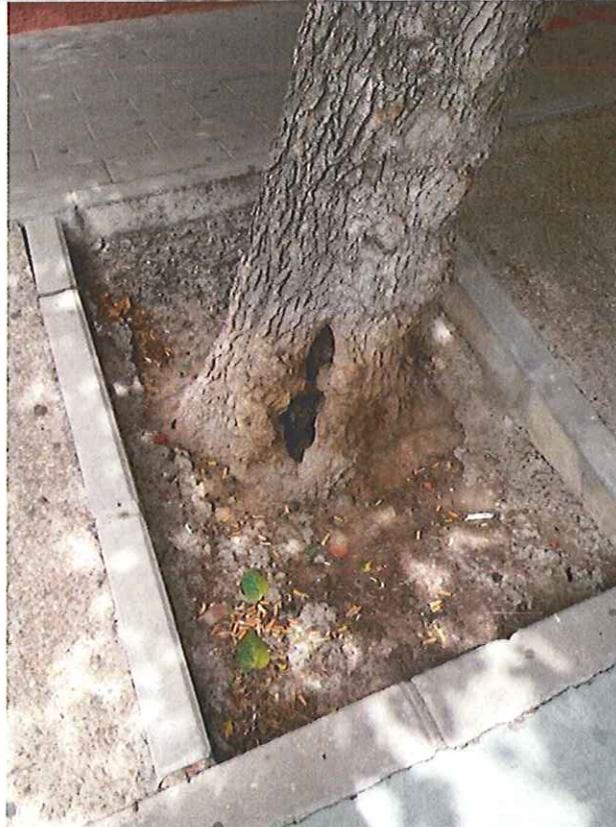
El árbol presenta dos oquedades, la primera de 45 cm en la horquilla de unión con una grieta longitudinal hacia el tronco, que puede provocar la caída de alguna de las dos ramas que forman la copa y otra en la base de 12 cm de longitud y 15 cm de profundidad, que podría provocar la caída del árbol entero hacia la zona de acerado, carril bici o zona de aparcamiento de vehículos.

Desde el punto de vista estructural, el peso de la copa, con una base y una horquilla debilitada por las oquedades hacen probable caída de ramas y tronco.

Por su situación en las inmediaciones de un acerado, carril bici y zona de aparcamiento de vehículos, atendiendo a la clasificación de riesgo estudiada en la ficha de Evaluación Básica de Riesgo de Arbolado adjunta, en la que se determina que el riesgo del ejemplar en el caso más desfavorable es alto, y no existiendo otras medidas correctoras posibles, se recomienda el apeo de este.
