"ÚNICO.- Autorizar el apeo de un ejemplar de Olmo (*Ulmus pumila*) con id nº 16381, situado en la plaza del Azahín (AP-223-2016). **LESIONES GRAVES:** Se detecta oquedad importante en la base del árbol muy profunda que delata que el tronco se encuentra hueco en su interior. Se aprecia una inclinación severa que deja la oquedad en la zona de madera de tensión. **ESTADO GENERAL:** El estado fisiológico es normal. **OBSERVACIONES:** El árbol está posicionado a la entrada a la plaza para vehículos y peatones. Por el peligro que presenta el ejemplar debido a estas lesiones, a la posición que ocupa, y atendiendo a la clasificación de riesgo estudiada en la ficha de Evaluación Básica de Riesgo de Arbolado adjunta, se determina que el riesgo del ejemplar en el caso más desfavorable es alto, por lo que no existiendo otras medidas correctoras posibles se recomienda el apeo del mismo".

FICHA DE APEO DE ARBOLADO VIARIO (AP-223-16) PARTE 2ª

Cliente: Ayuntamiento de Sevilla. Servicio de Parques y Jardines. Fecha: 02-ago-16 Hora: 9:00
 Dirección/localización árbol: Plaza de Azahín ID. Árbol: 16381 Hoja 1 de 2
 Especie de árbol: Ulmus pumila Perímetro: 147 Altura (m): 10 Proyección copa diám. (m

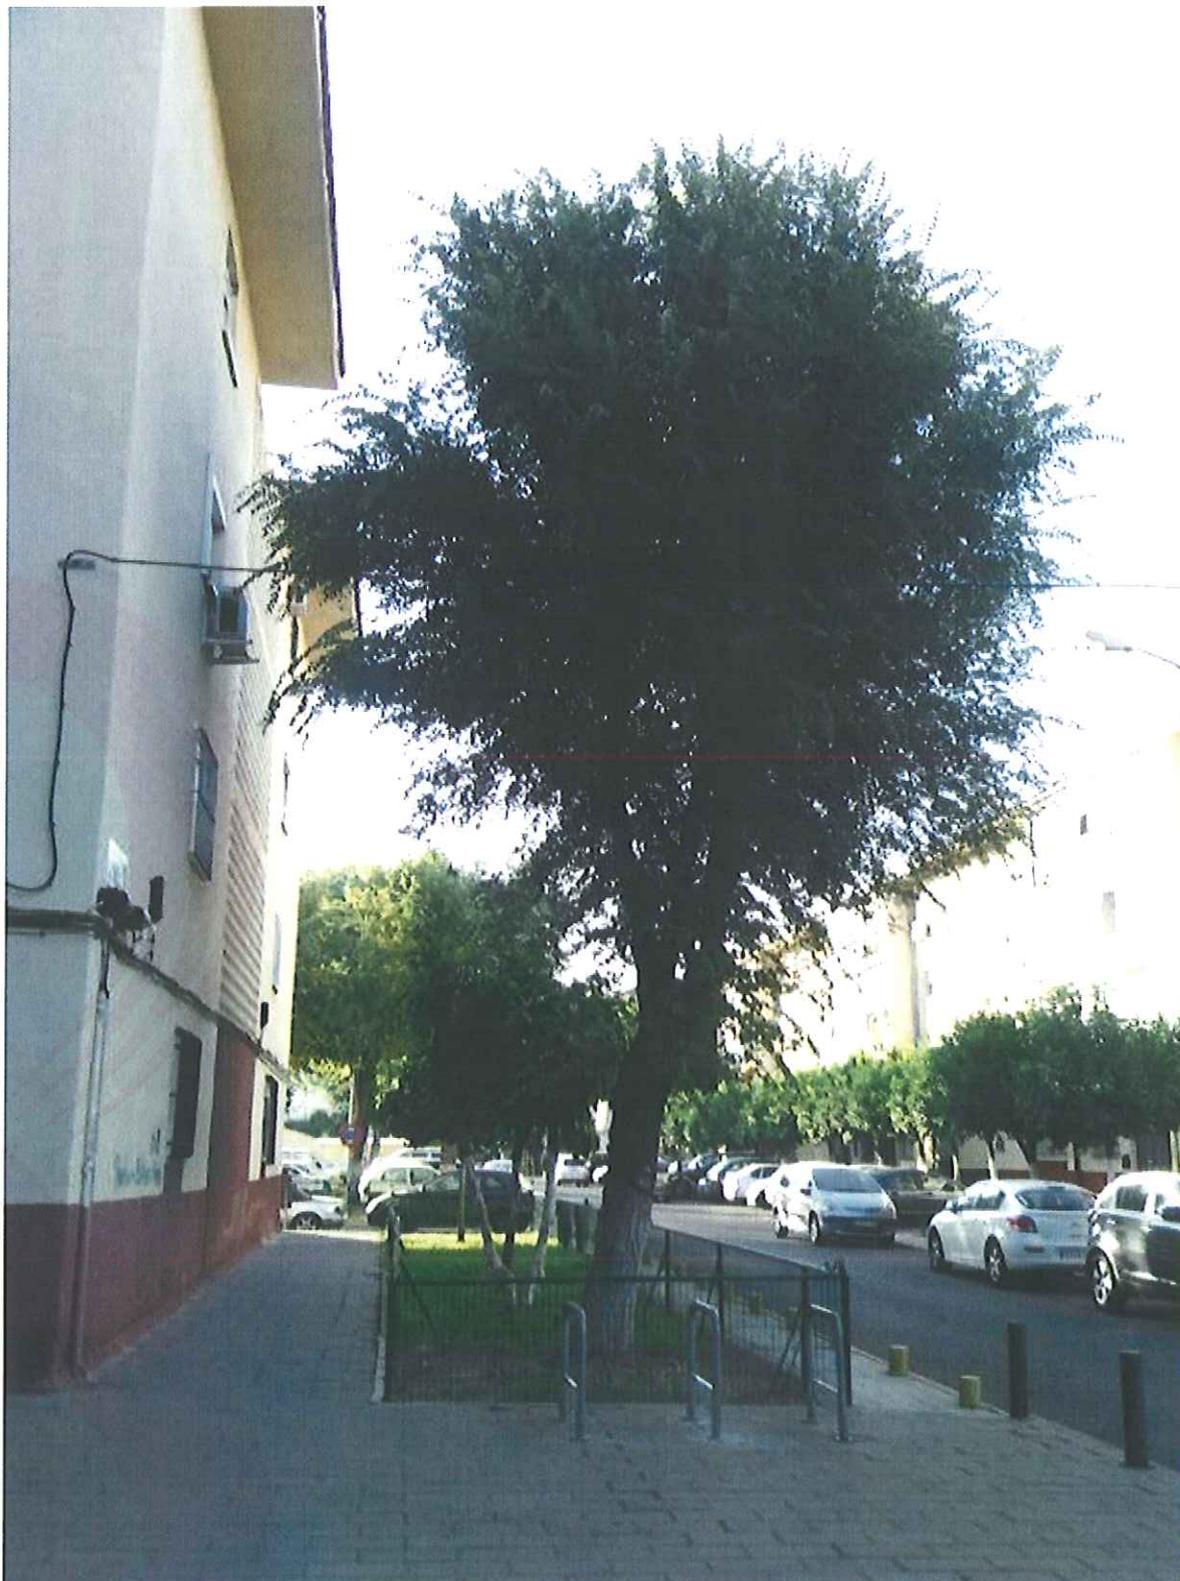
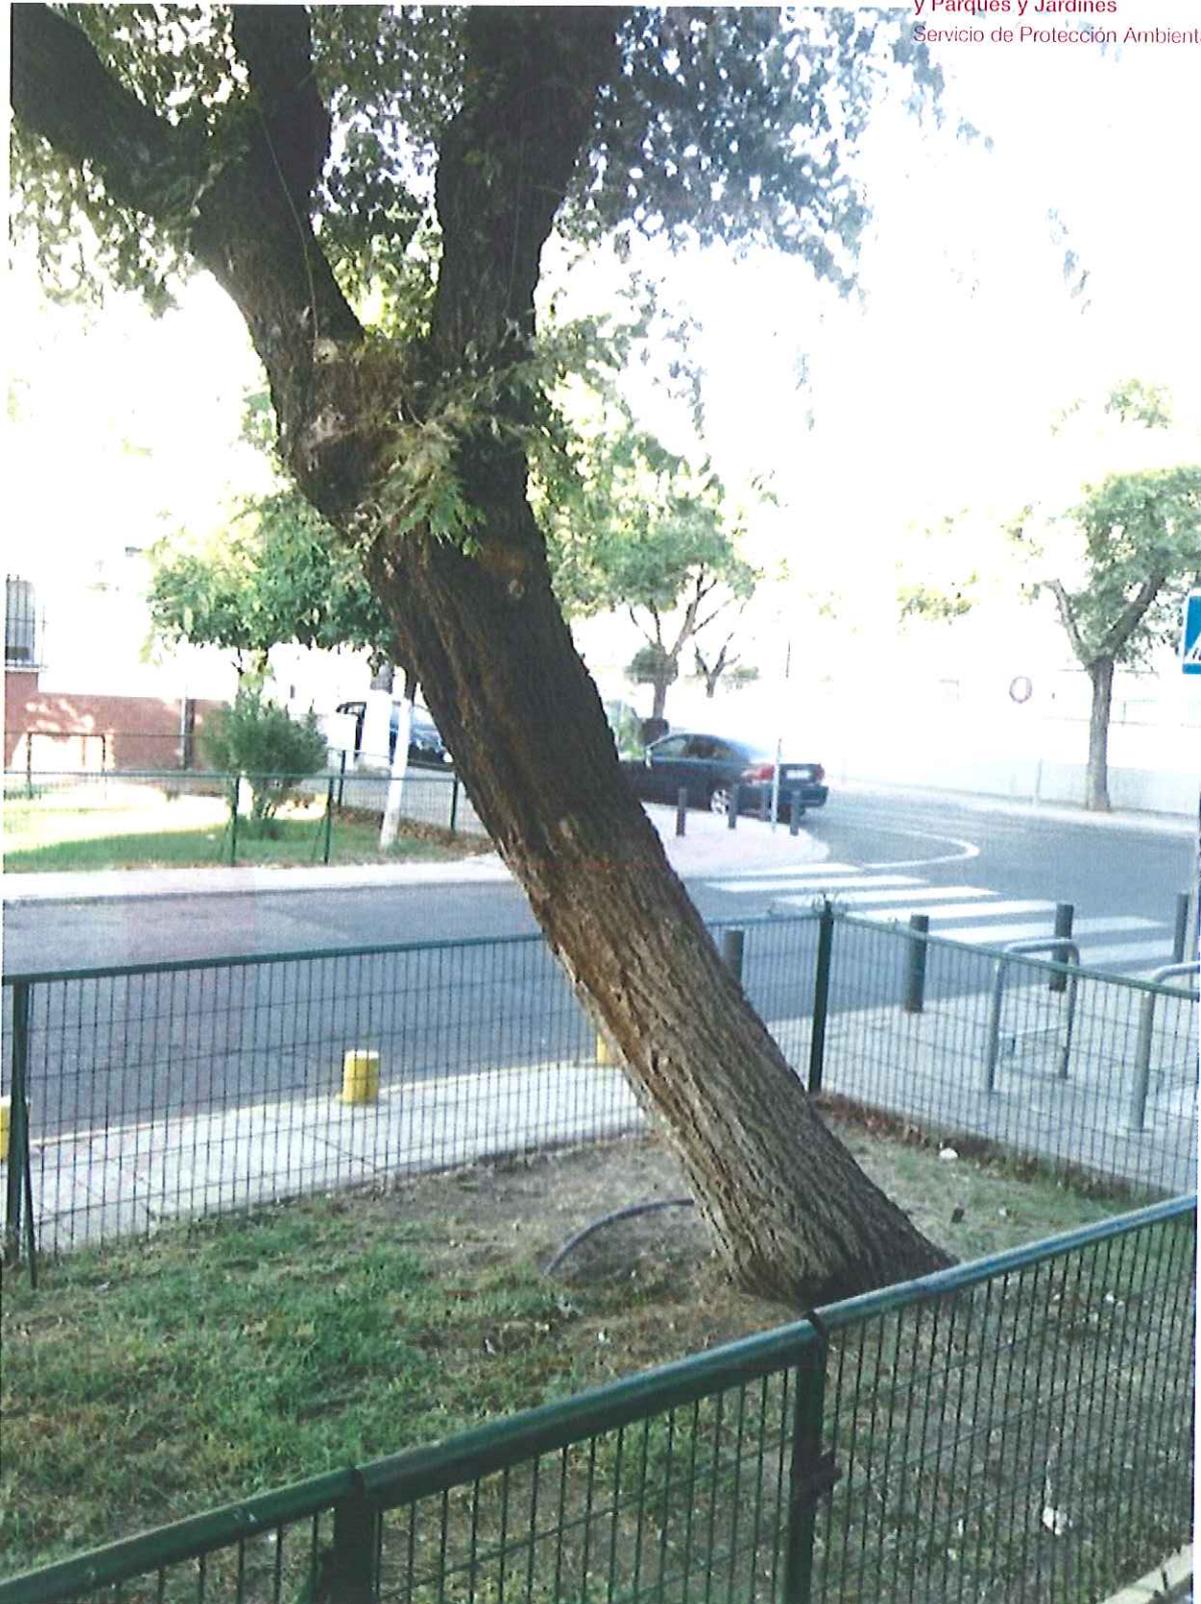
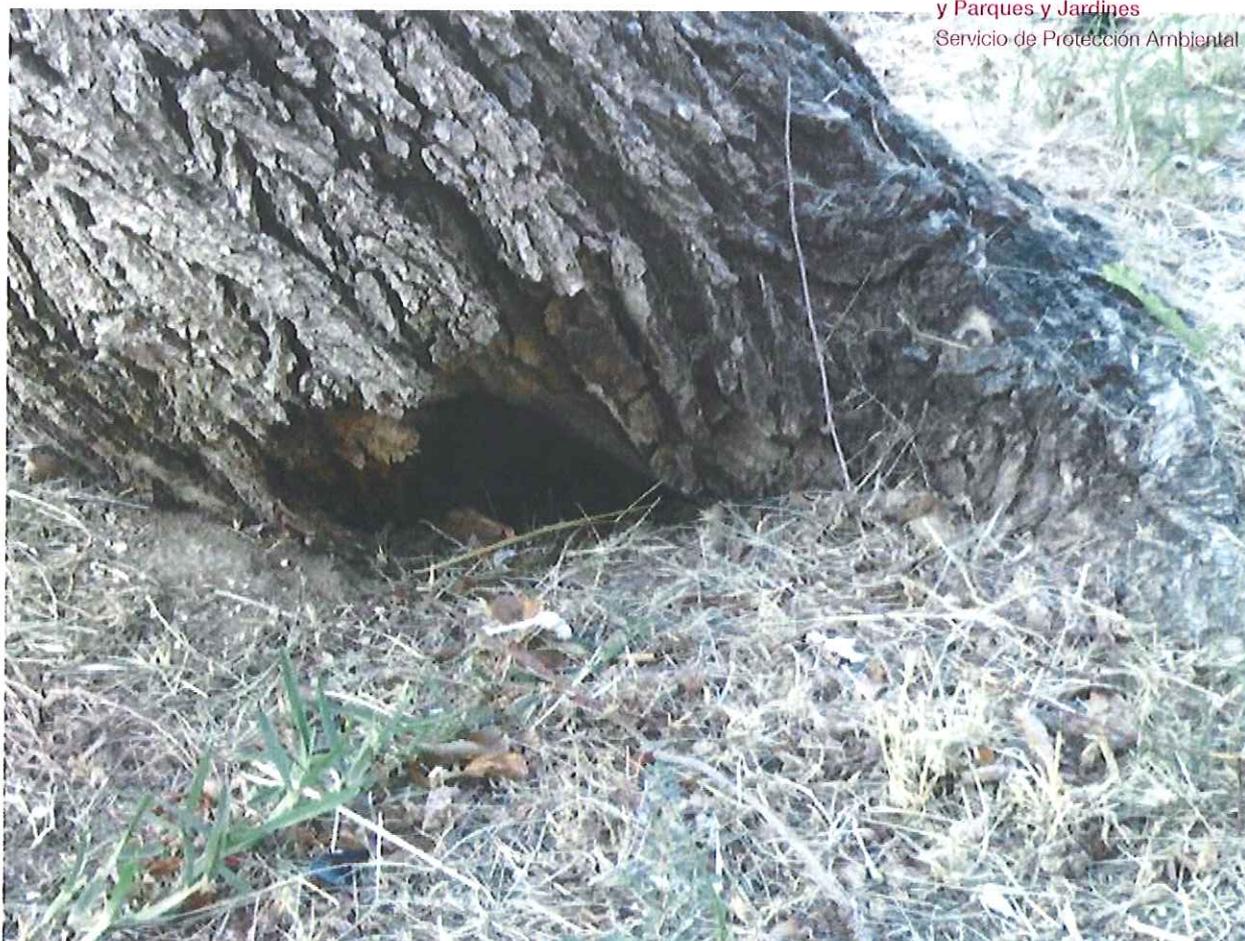
12. FOTOGRAFÍAS:

Se detecta oquedad importante en la base del árbol muy profunda que delata que el tronco se encuentra hueco en su interior.

Se aprecia una inclinación severa que deja la oquedad en la zona de madera de tensión.

El árbol está posicionado en la entrada a la plaza para vehículos y peatones. Por el peligro que presenta el ejemplar debido a estas lesiones, a la posición que ocupa, y atendiendo a la clasificación de riesgo estudiada en la ficha de Evaluación Básica de Riesgo de Arbolado adjunta, se determina que el riesgo del ejemplar en el caso más desfavorable es alto, por lo que no existiendo otras medidas correctoras posibles se recomienda el apeo del mismo.
