**"ÚNICO.-** Autorizar el apeo de un ejemplar de Olmo (*Ulmus pumila*) con id nº 16330, situado en la plaza del Azahín (AP-239-2016). **LESIONES GRAVES:** Se detectan pudriciones en la zona de las ramas principales del árbol que pueden provocar caída de éstas sobre los peatones. **ESTADO GENERAL:** El estado fisiológico es normal. **OBSERVACIONES:** El árbol está posicionado junto a un portal de la plaza. Por el peligro que presenta el ejemplar debido a sus lesiones, la inclinación, la posición que ocupa, y atendiendo a la clasificación de riesgo estudiada en la ficha de Evaluación Básica de Riesgo de Arbolado adjunta, se determina que el riesgo del ejemplar en el caso más desfavorable es alto, por lo que no existiendo otras medidas correctoras posibles se recomienda el apeo del mismo".

**FICHA DE APEO DE ARBOLADO VIARIO (AP-239-16) PARTE 2ª**

# Formulario de Evaluación Básica de Riesgo de Arbolado

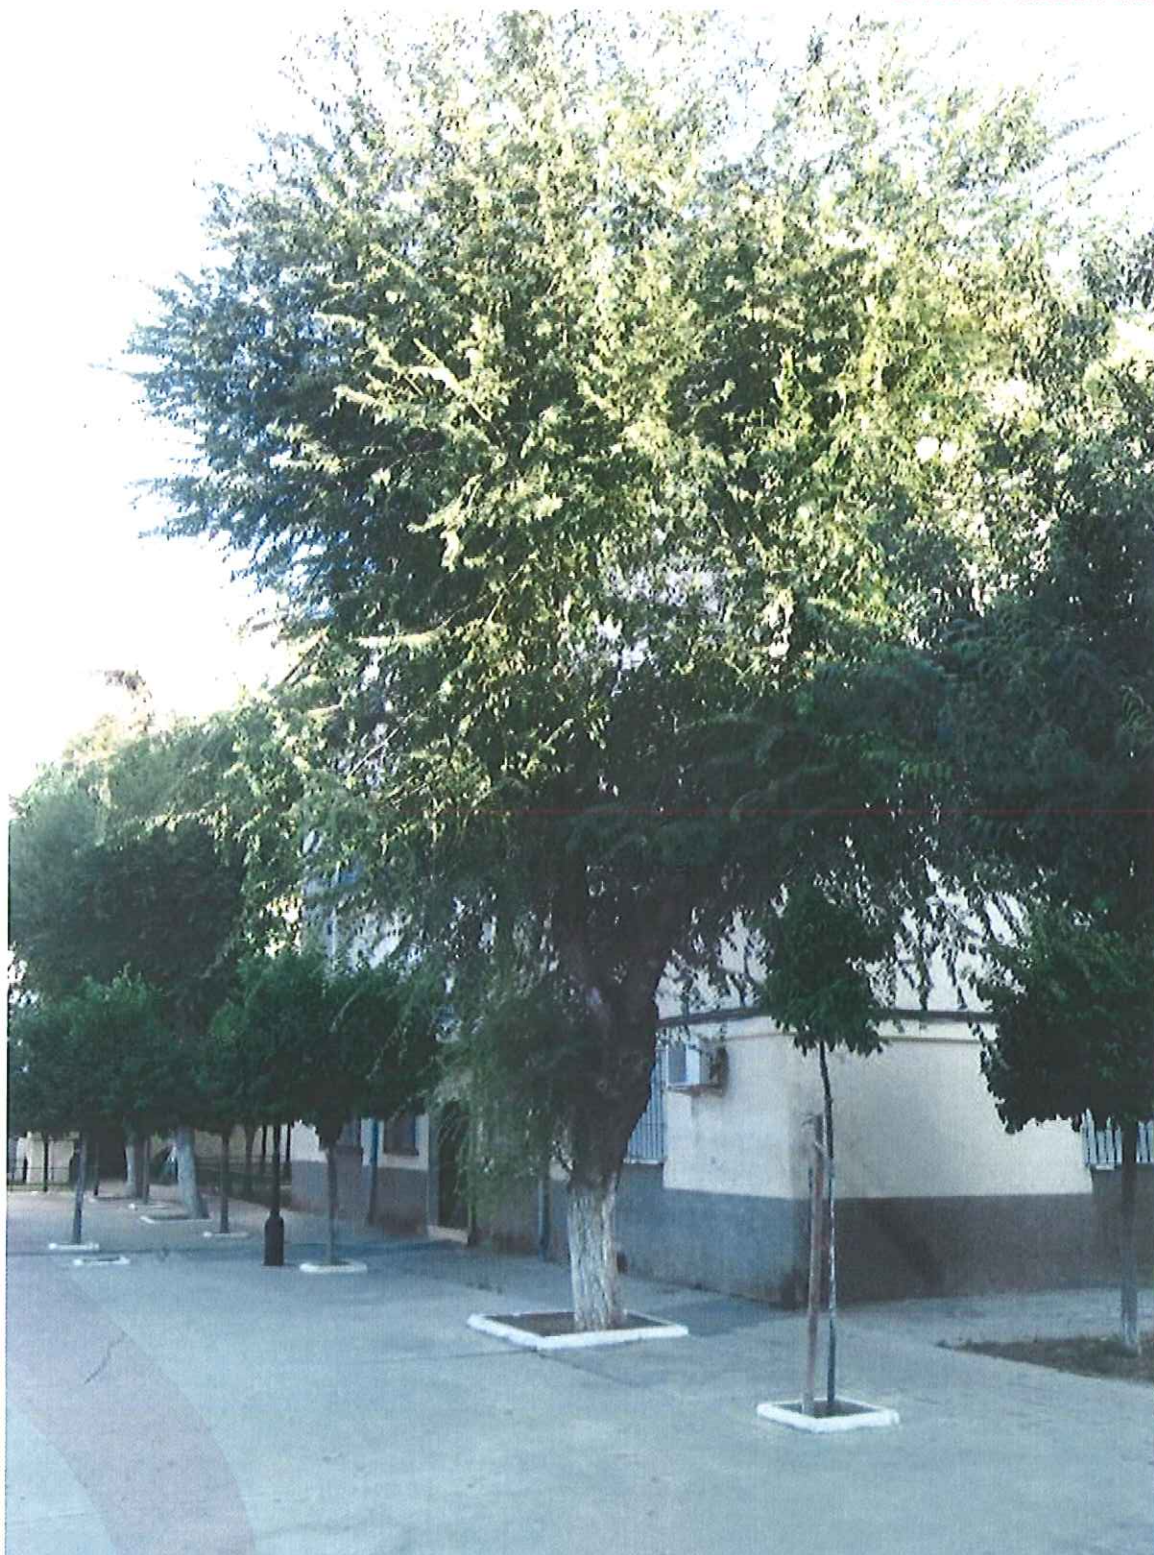
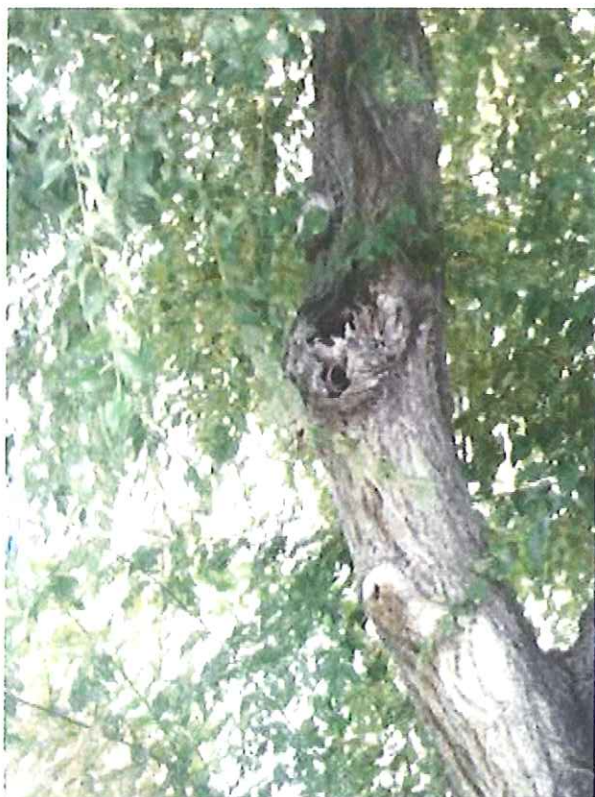
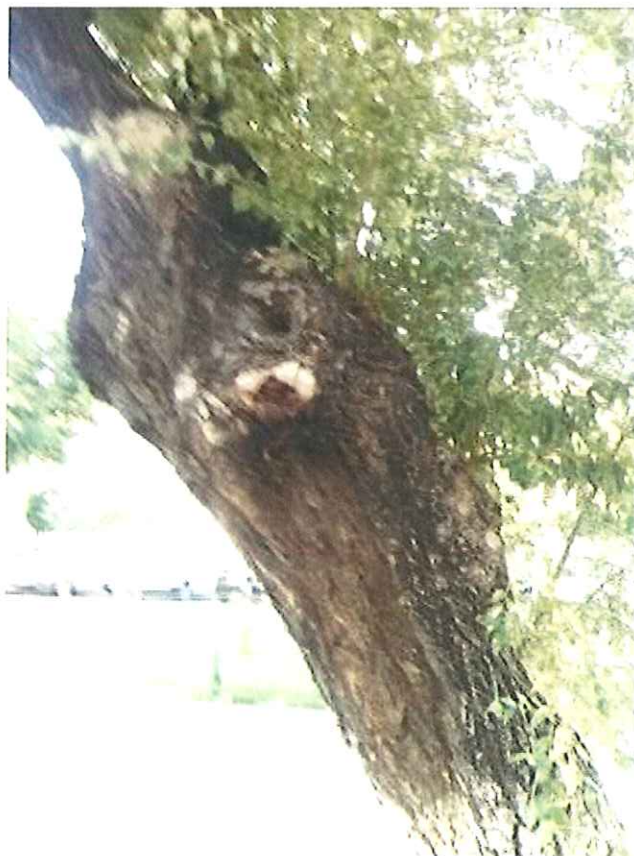
**12. FOTOGRAFÍAS:**

Se detectan pudriciones en la zona de las ramas principales del árbol que pueden provocar caída de estas sobre los peatones.

El estado fisiológico es normal.

El árbol está posicionado junto a un portal de la plaza. Por el peligro que presenta el ejemplar debido a sus lesiones, la inclinación, la posición que ocupa, y atendiendo a la clasificación de riesgo estudiada en la ficha de Evaluación Básica de Riesgo de Arbolado adjunta, se determina que el riesgo del ejemplar en el caso más desfavorable es alto, por lo que no existiendo otras medidas correctoras posibles se recomienda el apeo del mismo.

Se propone el apeo del ejemplar por el riesgo de caída de ramas de gran tamaño
