**"ÚNICO.-** Autorizar el apeo de un ejemplar de Olmo (*Ulmus pumila*) con id nº 16349, situado en la plaza del Azahín (AP-241-2016). **LESIONES GRAVES:** Se detectan pudriciones en la cruz del árbol que pueden provocar caída de las ramas principales sobre los peatones. **ESTADO GENERAL:** El estado fisiológico es normal. La copa es densa y ejerce gran oposición al viento, lo que puede provocar la caída de ramas a la vía. **OBSERVACIONES:** El árbol está posicionado junto a un portal de la plaza. Por el peligro que presenta el ejemplar debido a sus lesiones, la posición que ocupa, y atendiendo a la clasificación de riesgo estudiada en la ficha de Evaluación Básica de Riesgo de Arbolado adjunta, se determina que el riesgo del ejemplar en el caso más desfavorable es alto, por lo que no existiendo otras medidas correctoras posibles se recomienda el apeo del mismo".

**FICHA DE APEO DE ARBOLADO VIARIO (AP-241-16) PARTE 2ª**

Cliente: Ayuntamiento de Sevilla. Servicio de Parques y Jardines. Fecha: 04-ago-16 Hora: 8:30  
 Dirección/localización árbol: Plaza de Azahín ID. Árbol: 16349 Hoja 1 de 2  
 Especie de árbol: Ulmus pumila Perímetro: 130 Altura (m): 8 Proyección copa diám. (m): 7

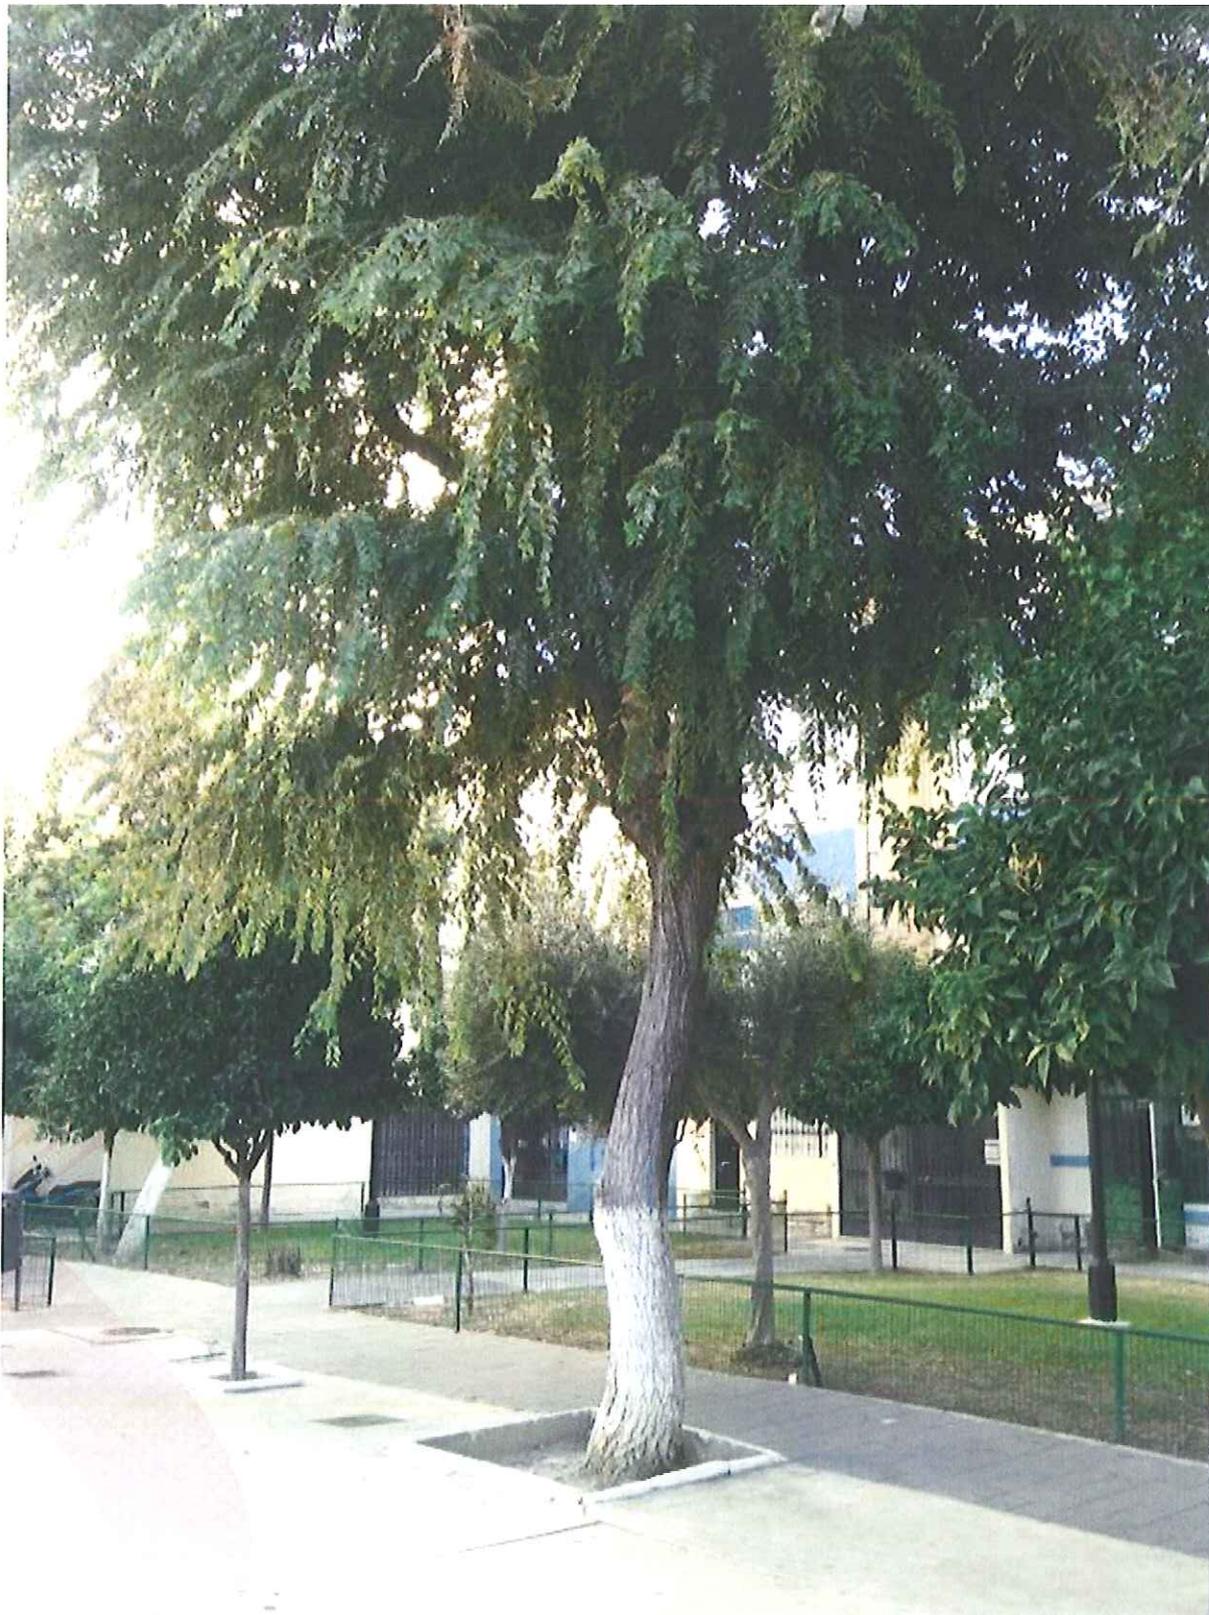
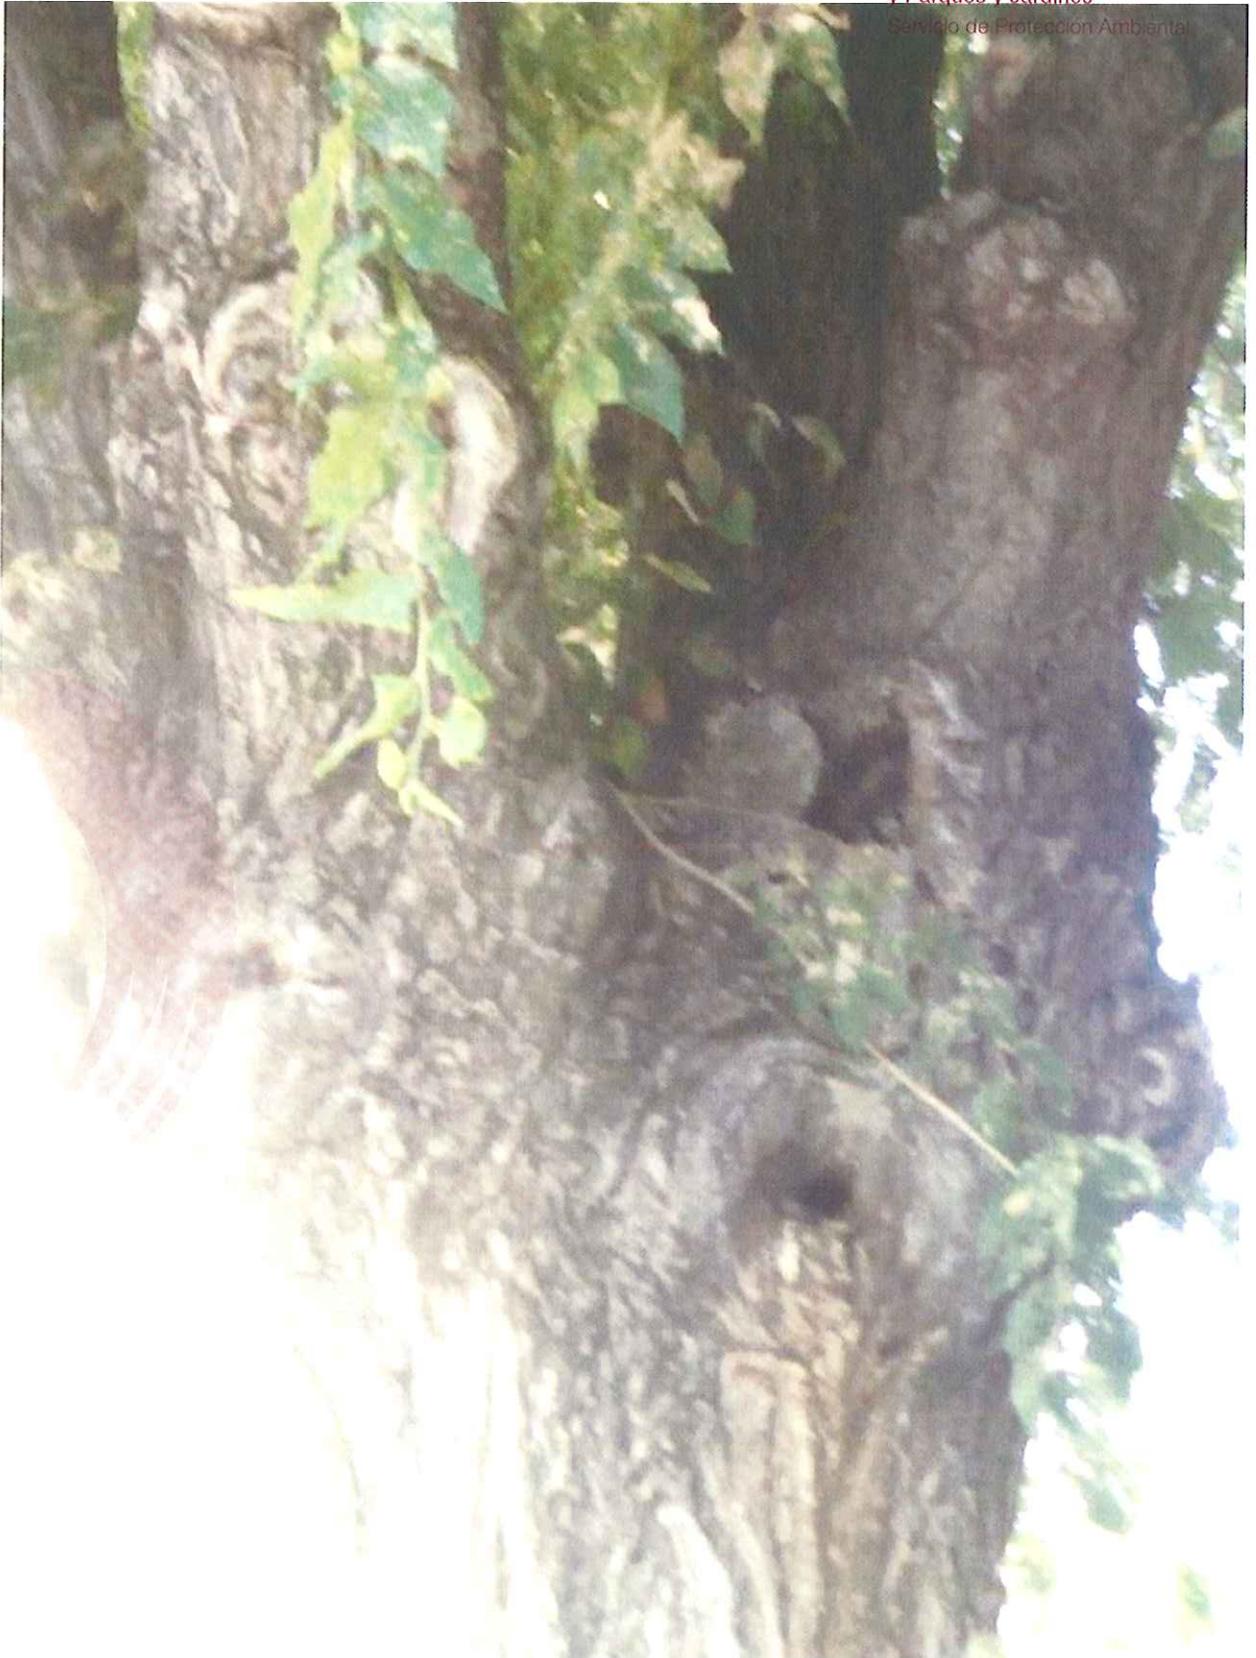
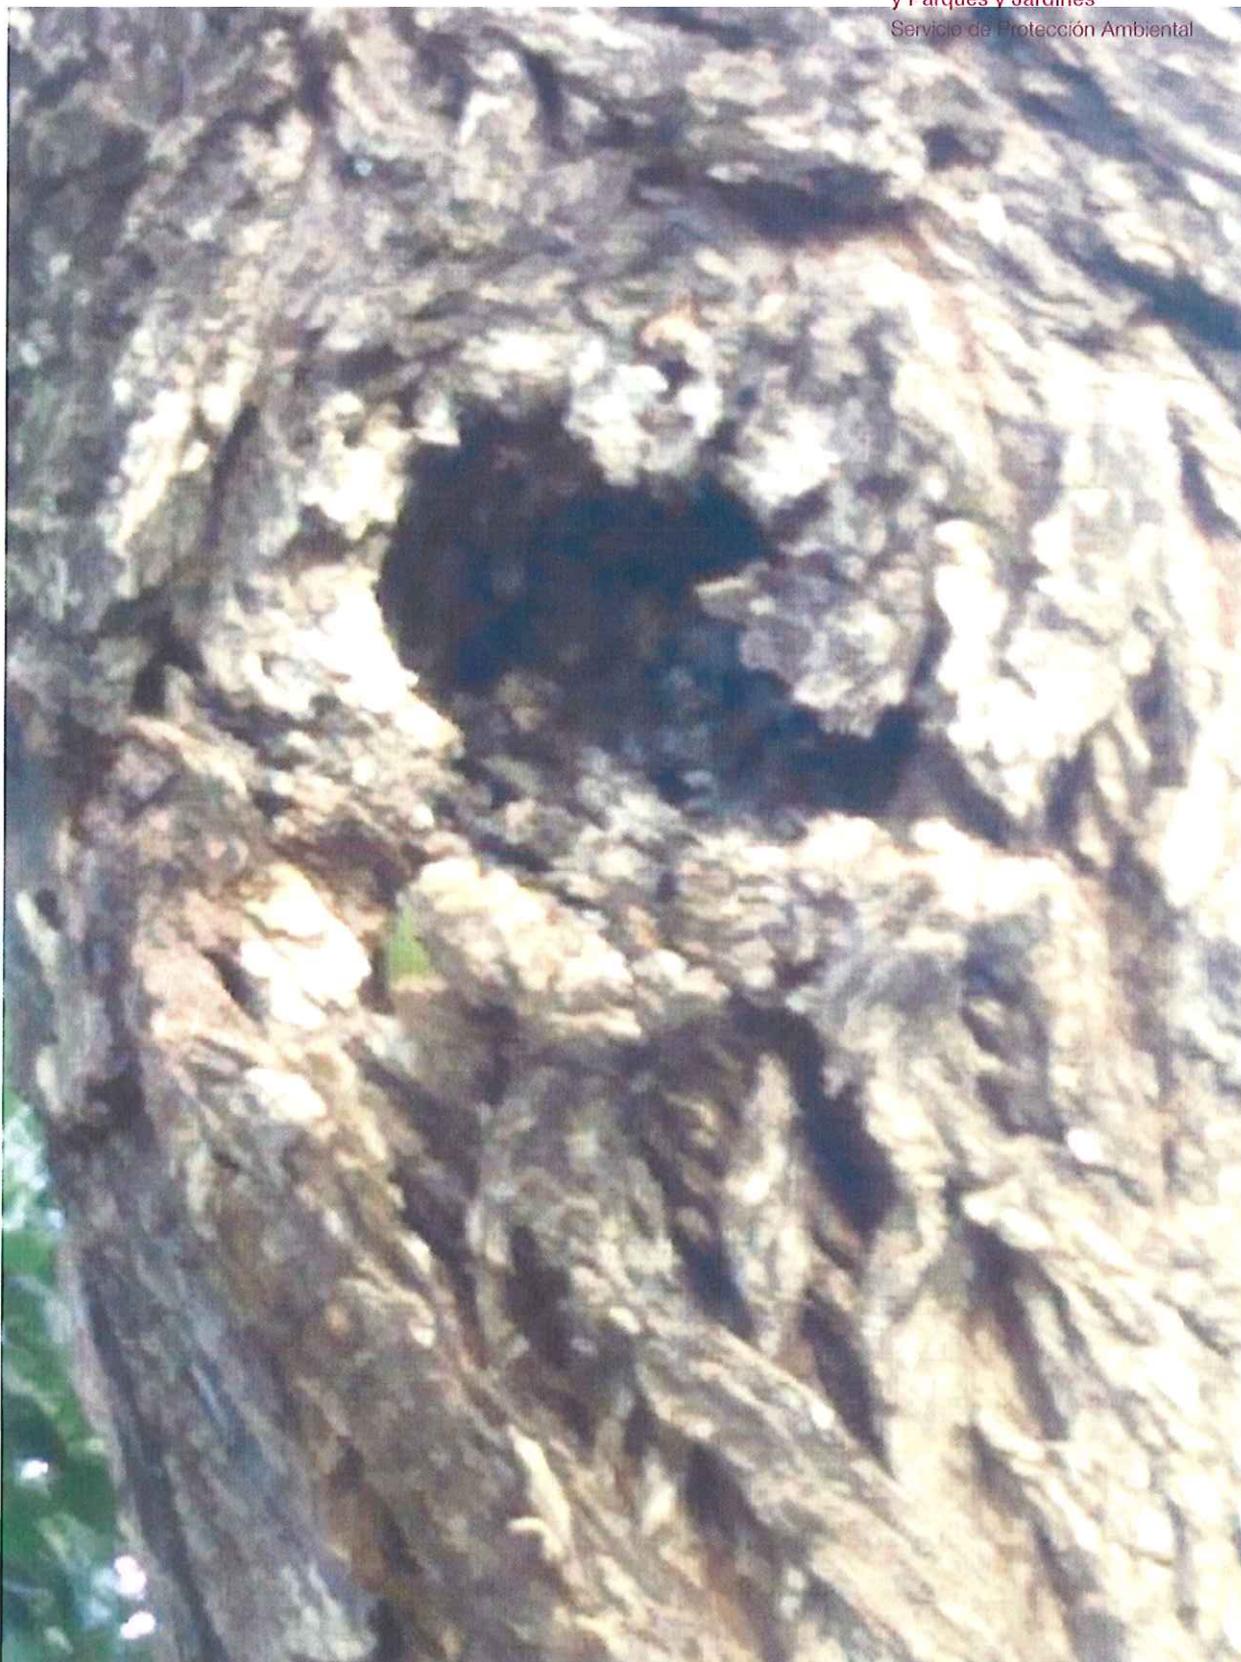
**12. FOTOGRAFÍAS:**

Se detectan pudriciones en la cruz del árbol que pueden provocar caída de las ramas principales sobre los peatones.

El estado fisiológico es normal. La copa es densa y ejerce gran oposición al viento, lo que puede provocar la caída de ramas a la vía.

El árbol está posicionado junto a un portal de la plaza. Por el peligro que presenta el ejemplar debido a sus lesiones, la posición que ocupa, y atendiendo a la clasificación de riesgo estudiada en la ficha de Evaluación Básica de Riesgo de Arbolado adjunta, se determina que el riesgo del ejemplar en el caso más desfavorable es alto, por lo que no existiendo otras medidas correctoras posibles se recomienda el apeo del mismo.
