**"ÚNICO.-** Autorizar el apeo de un ejemplar de Olmo (*Ulmus pumila*) con id nº 16414, situado en la plaza del Azahín (AP-246-2016). **LESIONES GRAVES:** Se detectan pudriciones en tronco, cruz y ramas primarias del árbol que pueden provocar caída de parte de la copa sobre el acerado y la fachada del edificio. **ESTADO GENERAL:** El estado fisiológico es normal. Las ramas pudriciones crean oquedades que debilitan la estructura del árbol. La copa es densa y la oposición que ejerce sobre el viento puede hacer que caigan ramas a la vía. **OBSERVACIONES:** El árbol está posicionado en un parterre ajardinado protegido con un vallado. Por el peligro que presenta el ejemplar debido a sus lesiones, y atendiendo a la clasificación de riesgo estudiada en la ficha de Evaluación Básica de Riesgo de Arbolado adjunta, se determina que el riesgo del ejemplar en el caso más desfavorable es alto, por lo que no existiendo otras medidas correctoras posibles se recomienda el apeo del mismo".

**FICHA DE APEO DE ARBOLADO VIARIO (AP-246-16) PARTE 2ª**

# Formulario de Evaluación Básica de Riesgo de Arbolado

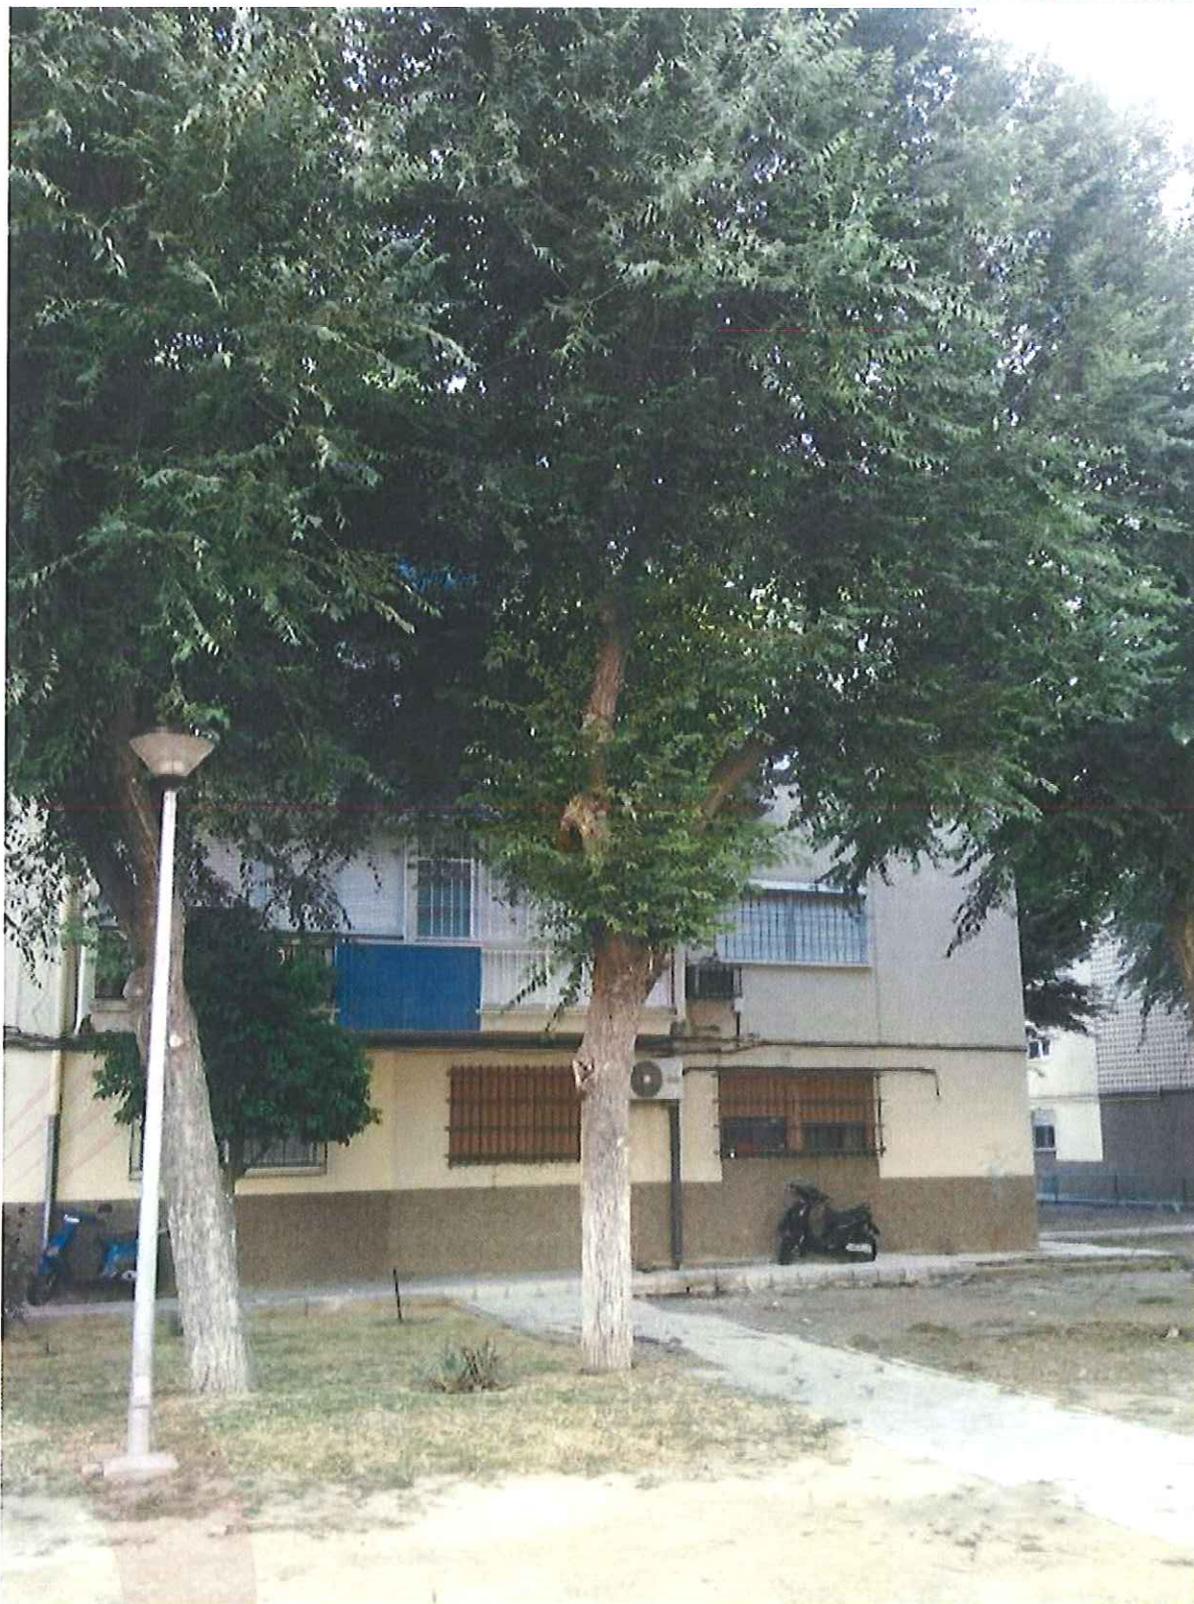
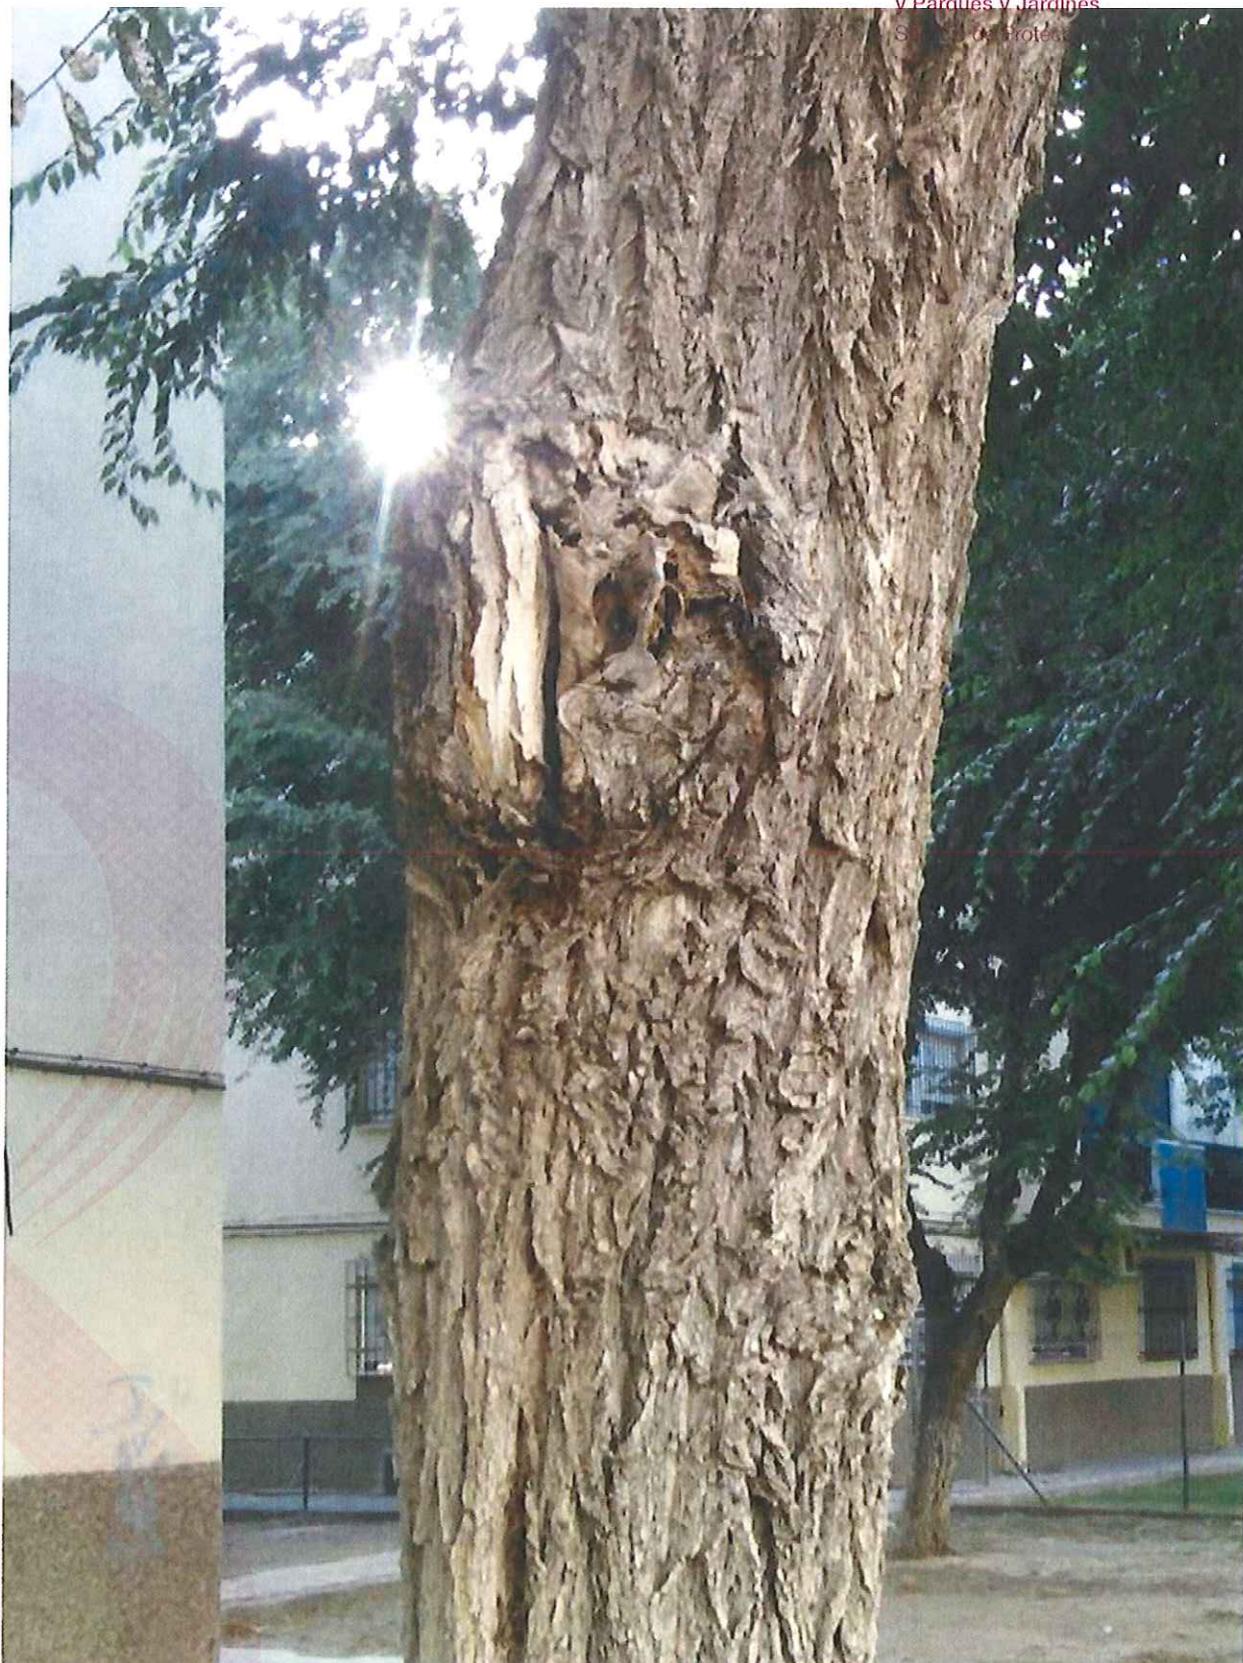
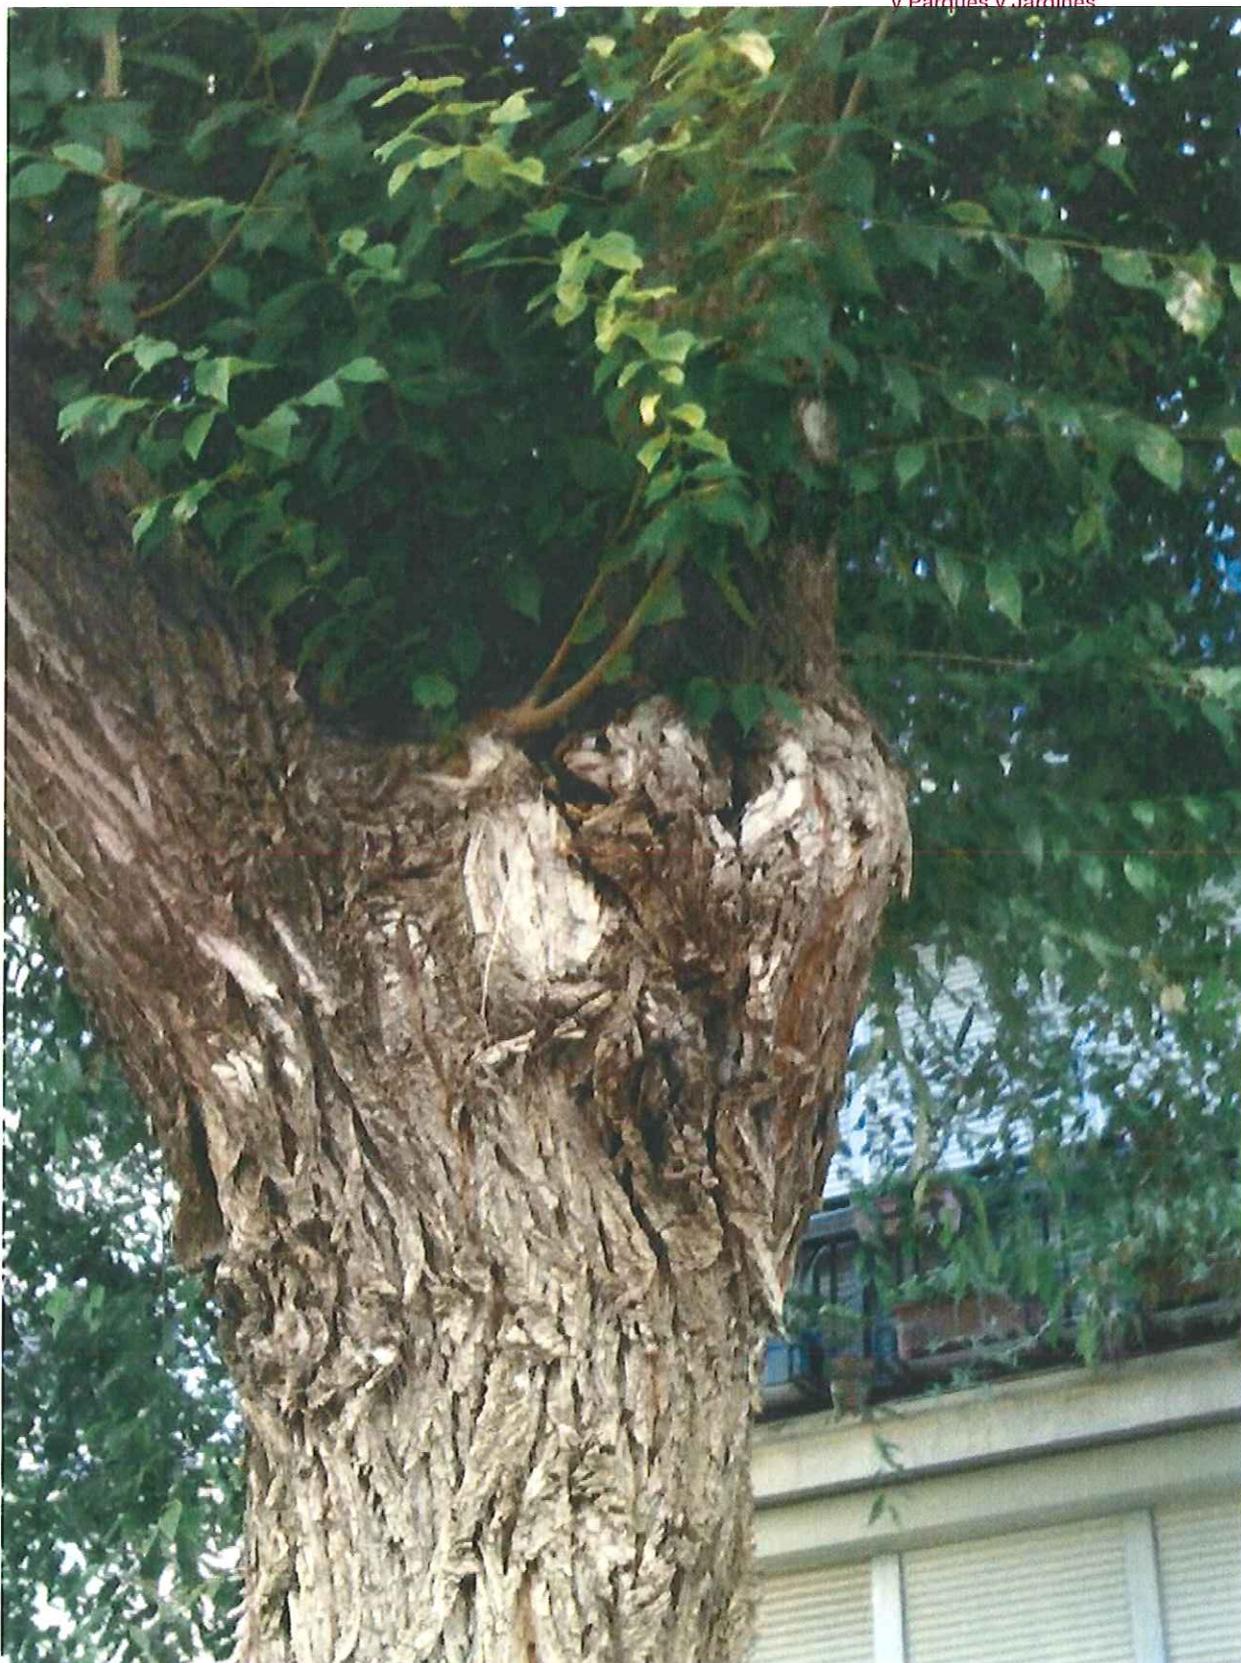
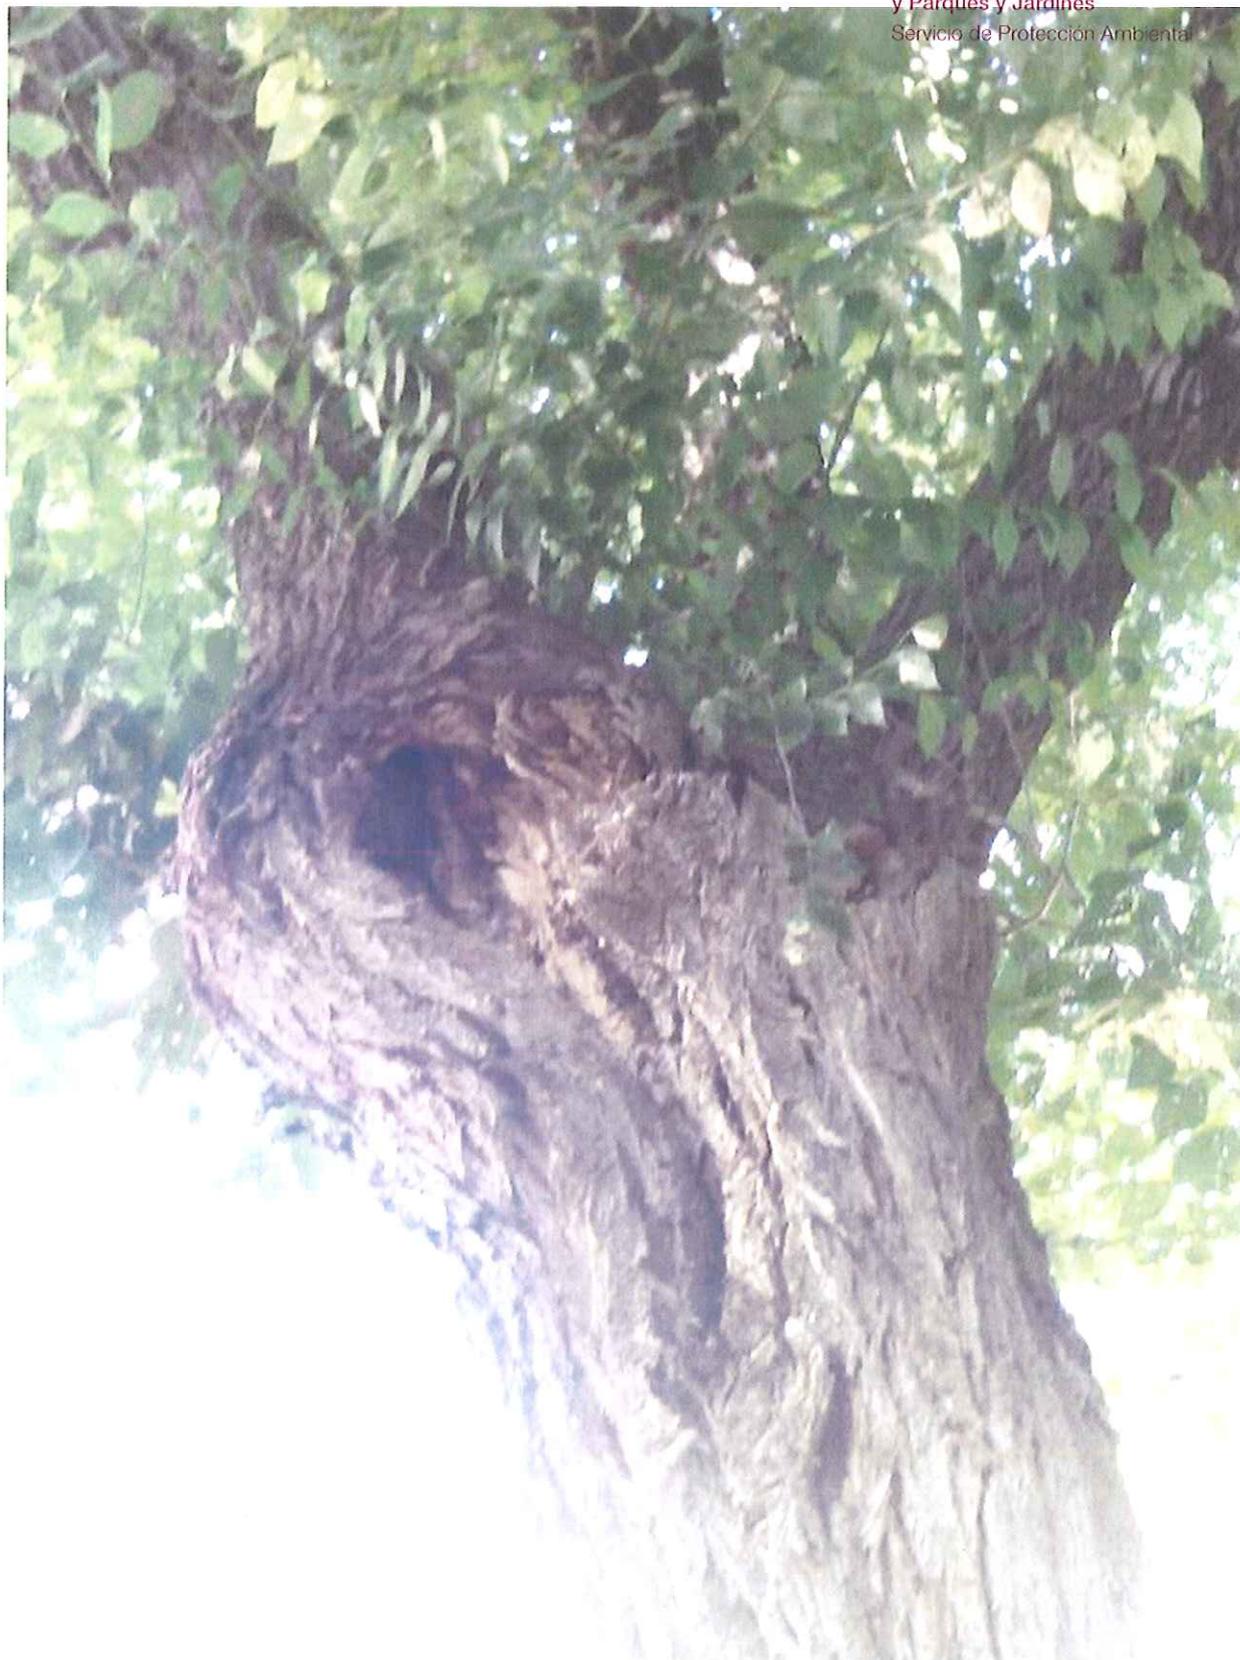
**12. FOTOGRAFÍAS:**

Se detectan pudriciones en tronco, cruz y ramas primarias del árbol que pueden provocar caída de parte de la copa sobre el acerado y la fachada del edificio.

El estado fisiológico es normal. Las pudriciones crean oquedades que debilitan la estructura del árbol. La copa es densa y la oposición que ejerce sobre el viento puede hacer que caigan ramas a la vía.

El árbol está posicionado en un parterre ajardinado protegido con un vallado. Por el peligro que presenta el ejemplar debido a sus lesiones, y atendiendo a la clasificación de riesgo estudiada en la ficha de Evaluación Básica de Riesgo de Arbolado adjunta, se determina que el riesgo del ejemplar en el caso más desfavorable es alto, por lo que no existiendo otras medidas correctoras posibles se recomienda el apeo del mismo.
