**FICHA DE SOLICITUD DE APEO DE ARBOLADO VIARIO (AP-294-16) PARTE 1ª**

Código ID: 13010

UBICACIÓN: Plaza de Encina del Rey

**FICHA DE APEO DE ARBOLADO VIARIO (AP-294-16) PARTE 2ª**

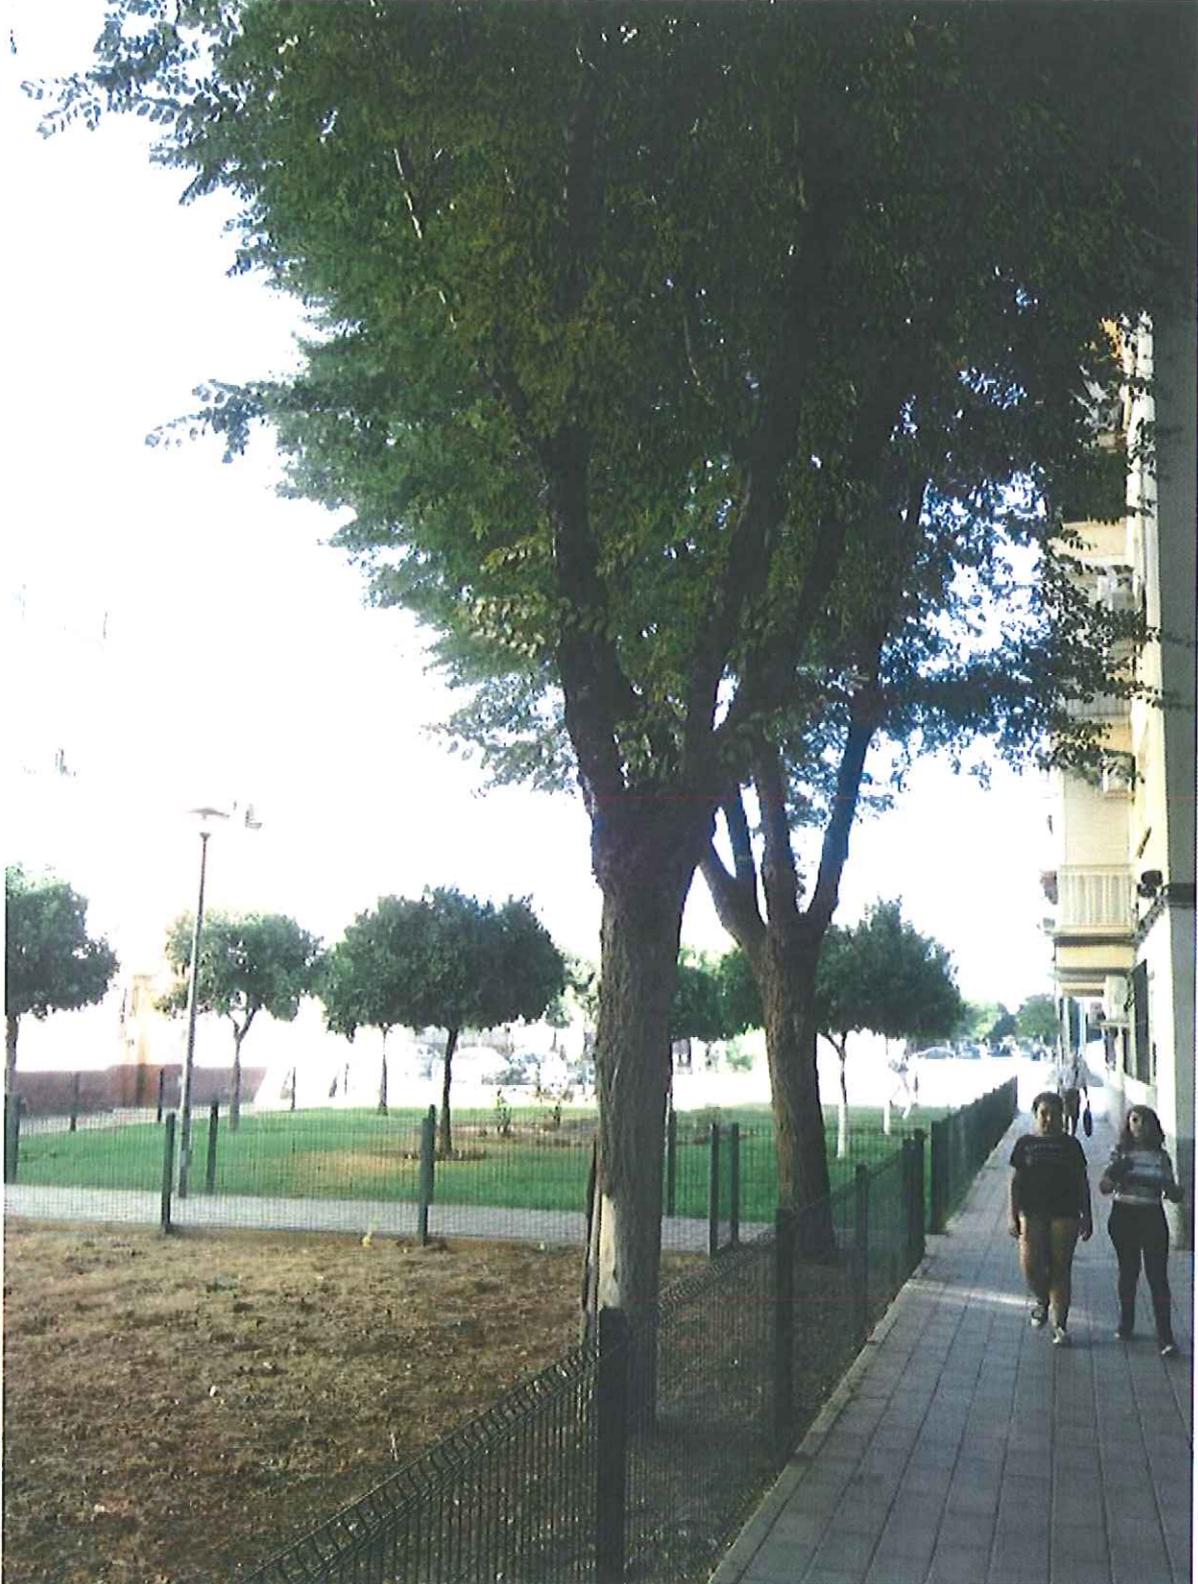
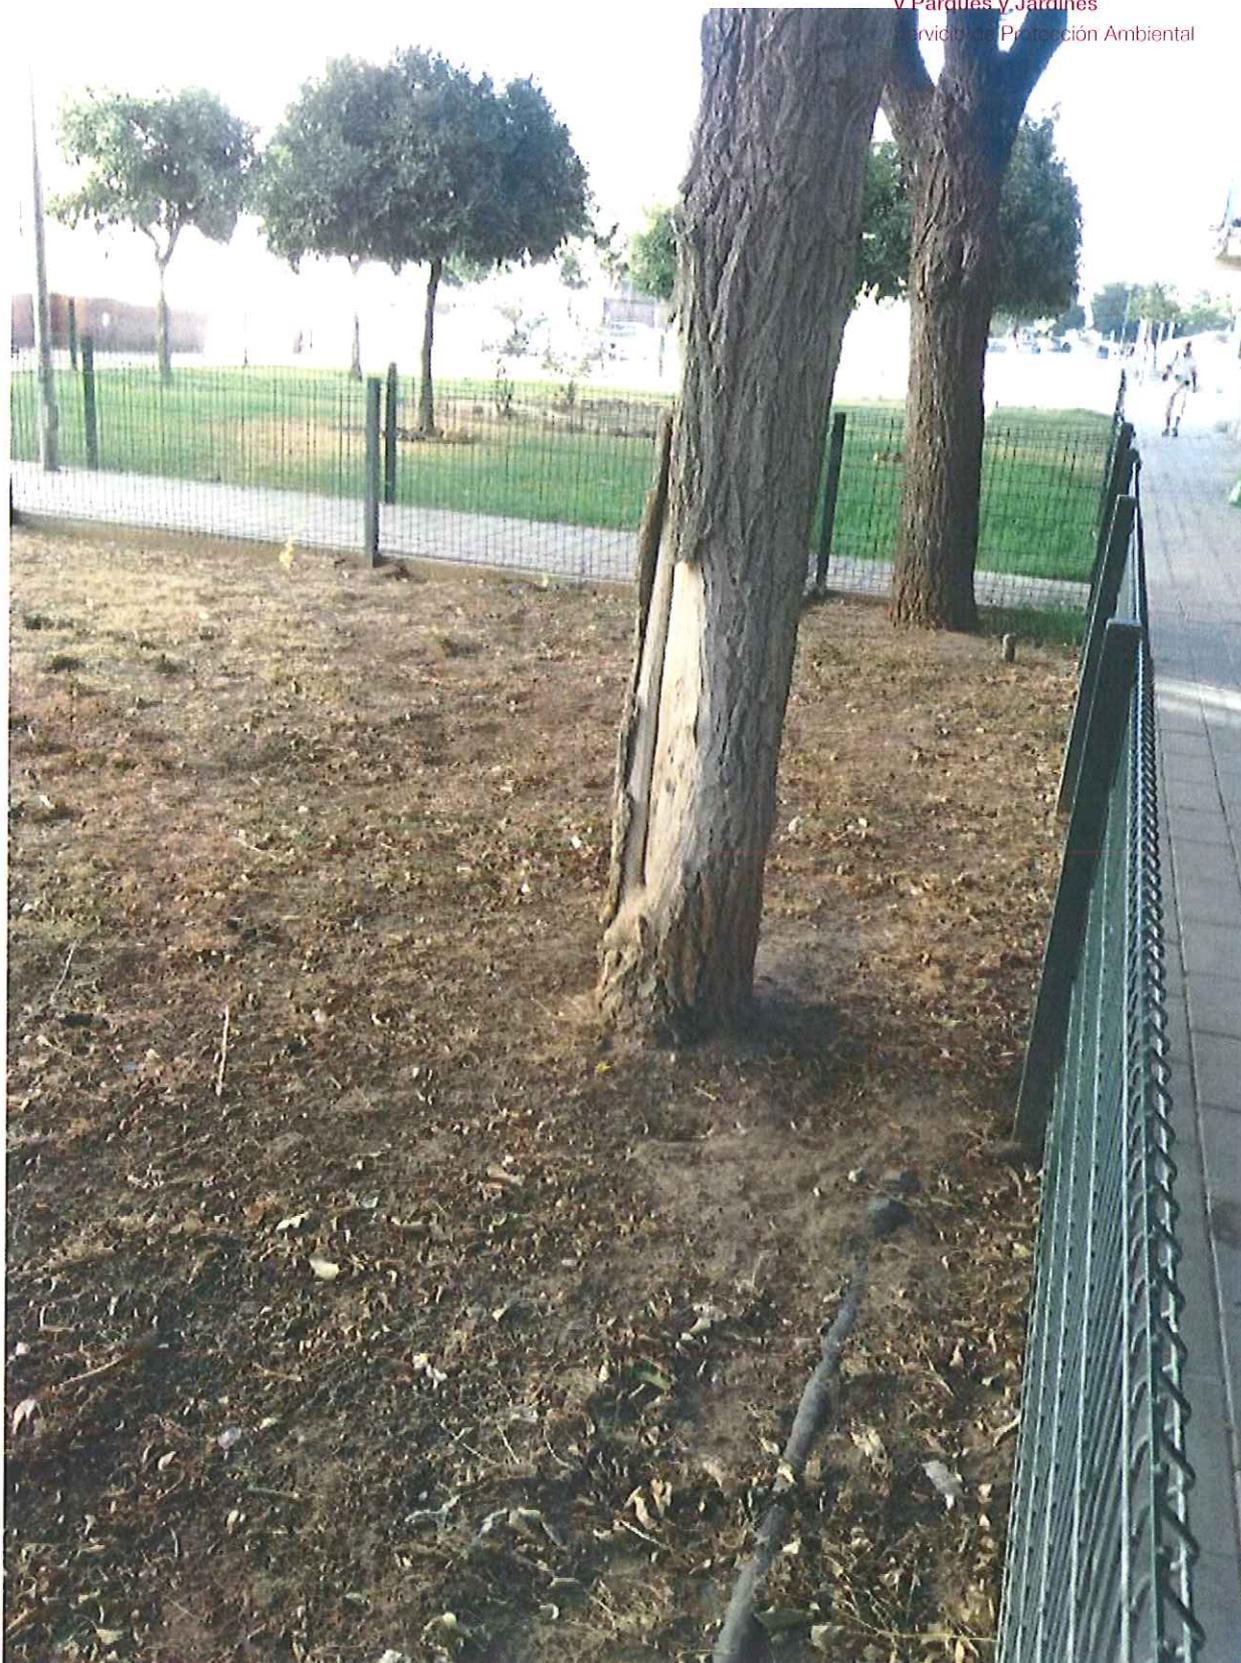
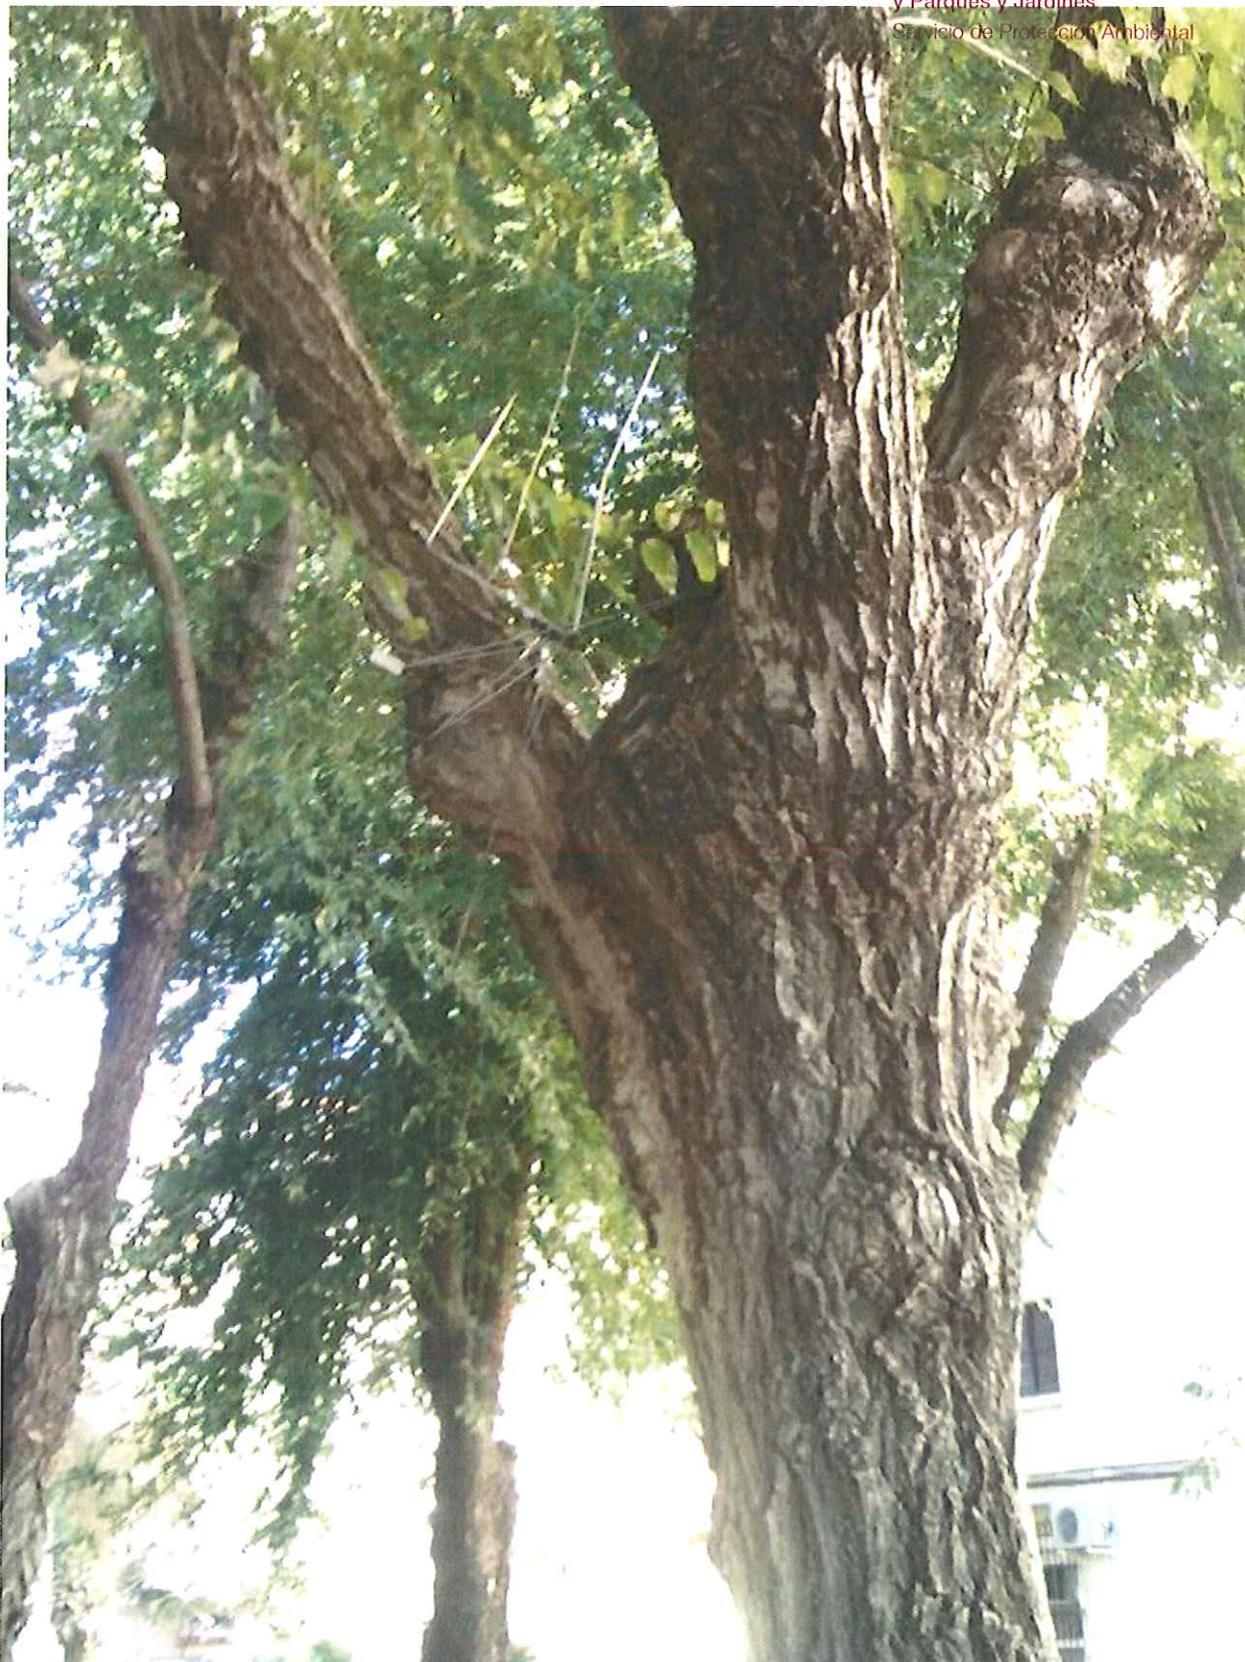
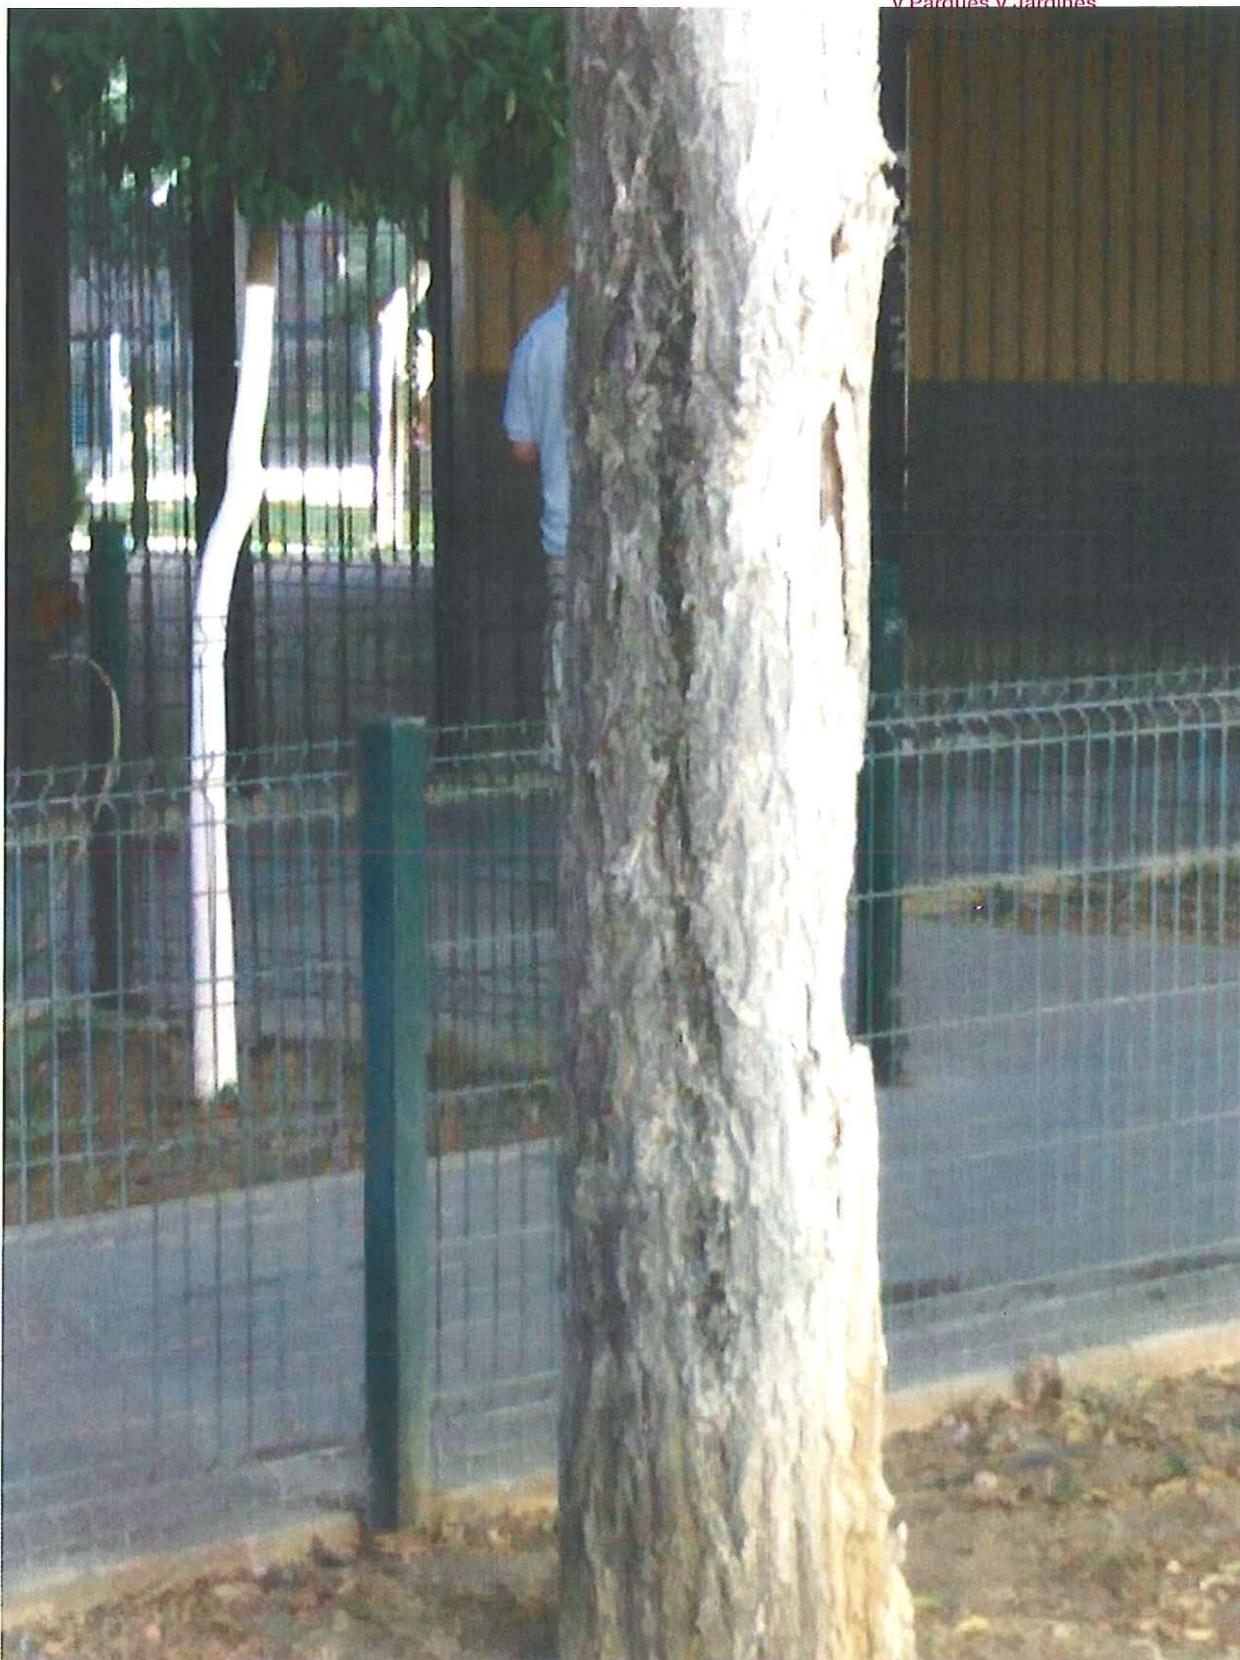
**12. FOTOGRAFÍAS:**

Se detecta una lesión en el tronco que deja ver la madera seca en su interior. Esta ha creado una grieta en el tronco que pone en peligro la estabilidad del árbol.

Se aprecian pudriciones en una de las ramas principales que puede provocar su caída sobre la vía.

El estado fisiológico es débil. Las lesiones de árbol debilitan la estructura del mismo.

El árbol está posicionado en un parterre ajardinado. Por el peligro que presenta el ejemplar debido a sus lesiones, y atendiendo a la clasificación de riesgo estudiada en la ficha de Evaluación Básica de Riesgo de Arbolado adjunta, se determina que el riesgo del ejemplar en el caso más desfavorable es alto, por lo que no existiendo otras medidas correctoras posibles se recomienda el apeo del mismo.
