**Expediente: 248/2017**

**"ÚNICO.-** Autorizar el apeo de **un ejemplar de Olmo (Ulmus minor) con id nº 27.030, situado en la Calle Camino de Los Toros (AP-77-2017). LESIONES GRAVES:** Huecos, pudriciones y hongos en tronco y copa. Estructura principal. **ESTADO GENERAL:** Riesgo de caída. **OBSERVACIONES:** Es un ejemplar de Olmo (Ulmus minor) situado en la Calle Camino de Los Toros, al que se le ha efectuado una valoración visual, una evaluación fitopatológica, y finalmente una valoración de riesgo global considerando el conjunto de parámetros evaluados. La valoración visual consta de la identificación y caracterización dendrometría de este pie, y de un examen de peligros potenciales, que incluye la valoración de los defectos estructurales del árbol, y del entorno inmediato y los puntos objetivo que podrían verse dañados si se produjeran daños. La evaluación fitosanitaria ha consistido en una valoración de la presencia de rama secas, existencias de signos de degradación (cuerpos fructíferos, cavidades...), vitalidad aparente, etc. De estas valoraciones se ha concluido que el estado biológico de este ejemplar es malo al encontrarse con huecos, pudriciones y hongos en tronco y co

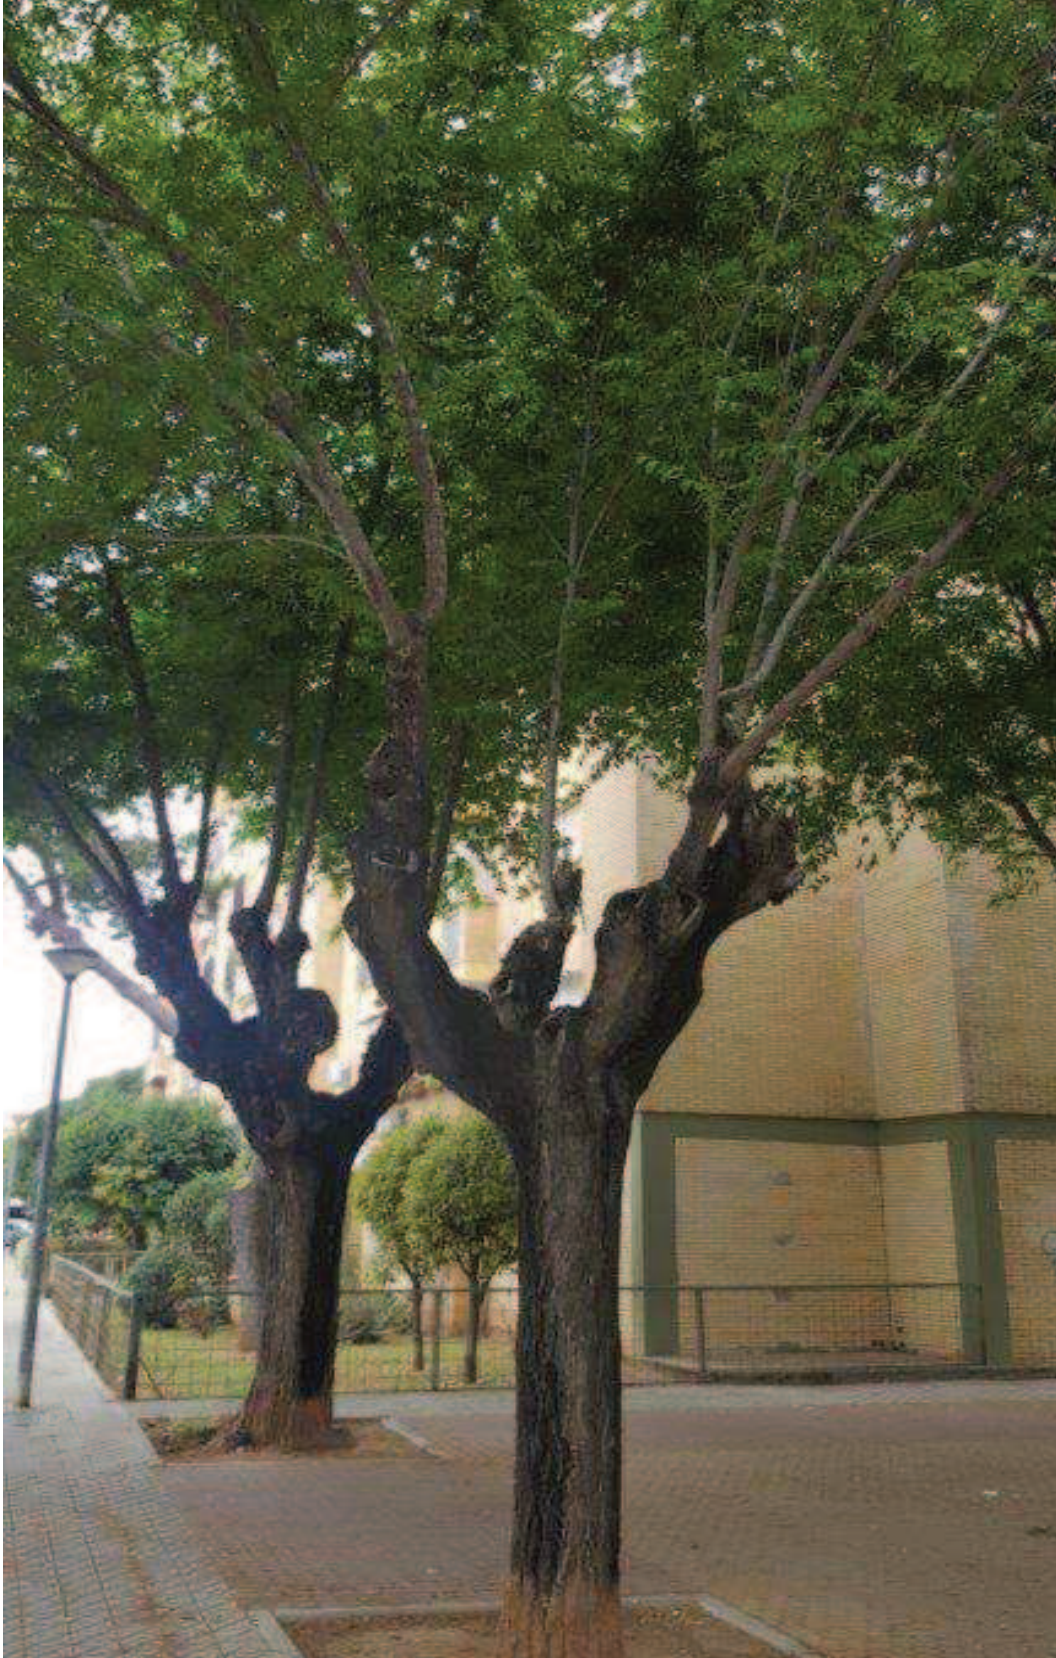
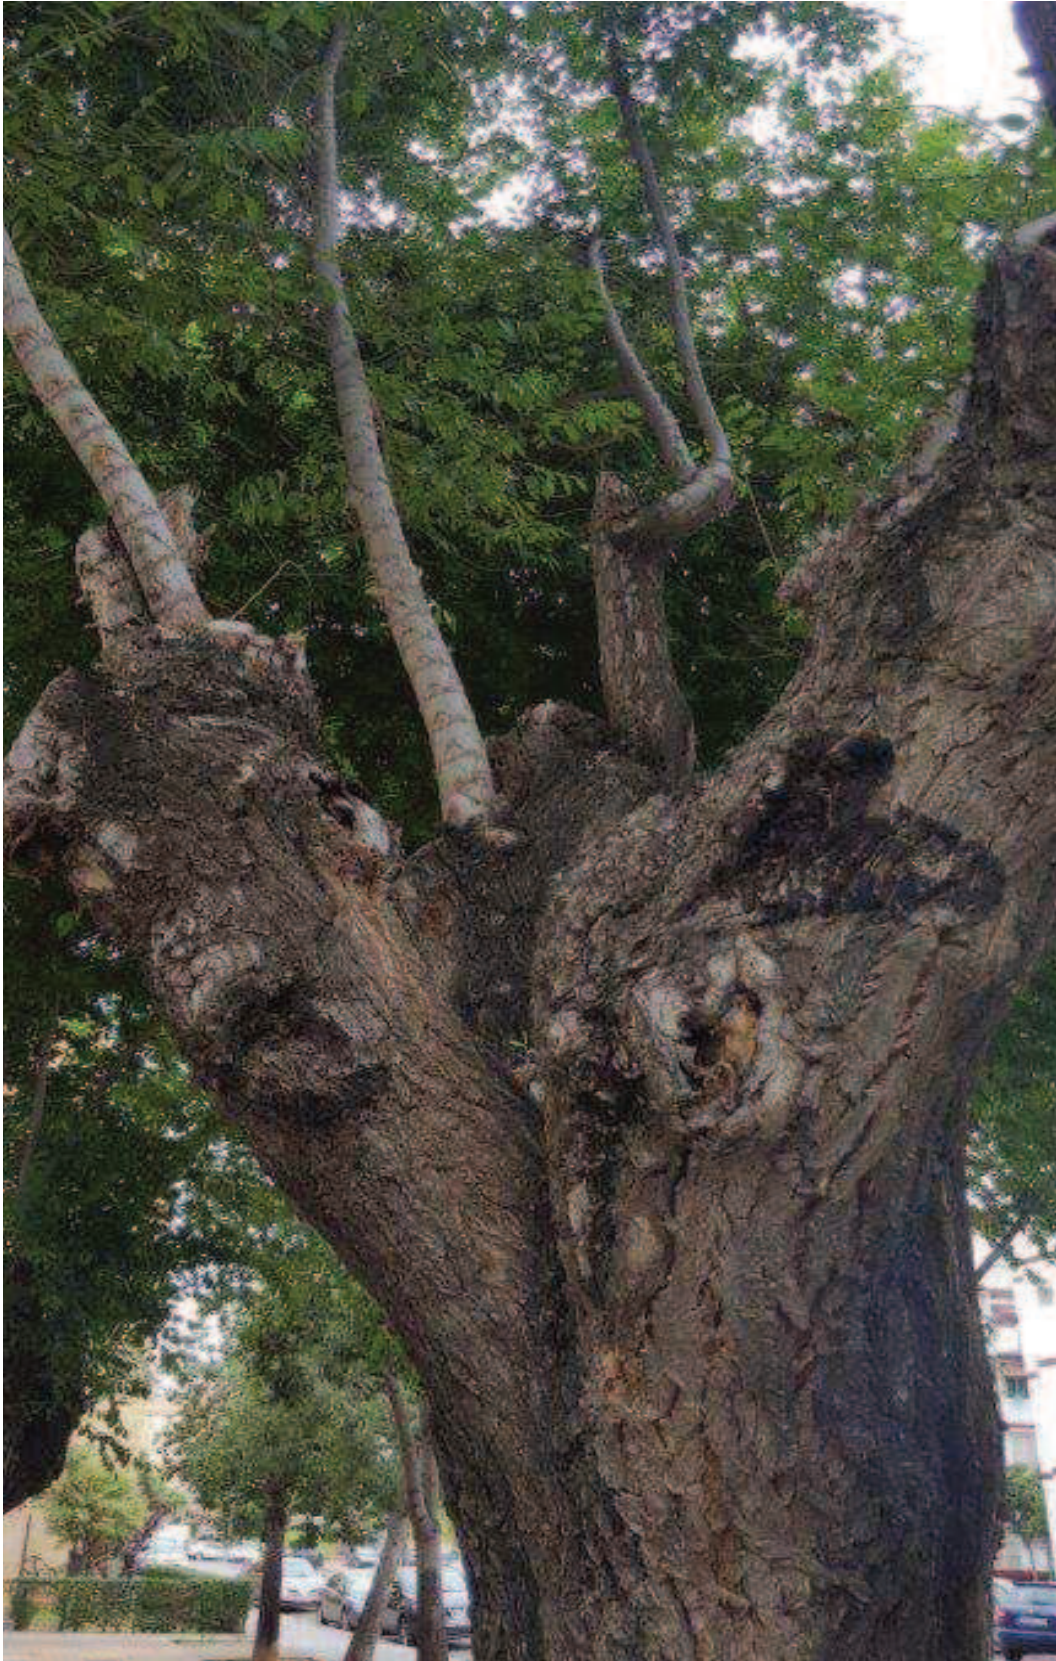
## 9. FOTOGRAFÍAS

**6. LESIONES GRAVES:** Huecos, pudriciones y hongos en tronco y copa. Estructura principal

**7. ESTADO GENERAL:** Riesgo de caída.

**8. OBSERVACIONES:** Es un ejemplar de Olmo (*Ulmus minor*) situado en la Calle Camino de Los Toros, al que se le ha efectuado una valoración visual, una evaluación fitopatológica, y finalmente una valoración de riesgo global considerando el conjunto de parámetros evaluados. La valoración visual consta de la identificación y caracterización dendrométrica de este pie, y de un examen de peligros potenciales, que incluye la valoración de los defectos estructurales del árbol, y del entorno inmediato y los puntos objetivo que podrían verse dañados si se produjeran daños. La evaluación fitosanitaria ha consistido en una valoración de la presencia de rama secas, existencias de signos de degradación (cuerpos fructíferos, cavidades...), vitalidad aparente, etc. De estas valoraciones se ha concluido que el estado biológico de este ejemplar es malo al encontrarse con huecos, pudriciones y hongos en tronco y copa, presentando riesgo de caída de este hacia un acerado en una calle con continuo paso de peatones, y ser inviable cualquier otro tipo de medida que no sea su eliminación.

Una vez contrastado lo obtenido en el análisis visual y en el análisis fitosanitario, se incluye este árbol en una de las categorías de la "Clasificación del riesgo" conocida FRC (Failure Risk Classification) en el que el árbol que estamos analizando se encontraría en la Categoría D (Árboles con defectos estructurales y/o morfológicos graves o muy graves. Supone un riesgo estático bastante elevado

**Notas, explicaciones, descripciones:** SE TRATA DE UN EJEMPLAR DE OLMO PRESENTA GRANDES OQUEDADES Y PUDRICIONES EN LAS RAMAS PRINCIPALES Y EN LA PARTE MEDIA DEL TRONCO, EN GENERAL ESTA CON PELIGRO DE CAIDA SITUADO EN UNA CALLE CON ALTO TRANSITO DE PEATONES.

**Propuestas y/o consejos** APEO POR PELIGRO DE CAIDA
