Expediente: 250/2017

AP-81-17 a AP-83-17
AP-82-17
CAF

FICHA DE SOLICITUD APEO DE ARBOLADO VIARIO (AP 82-2017) PARTE 2ª

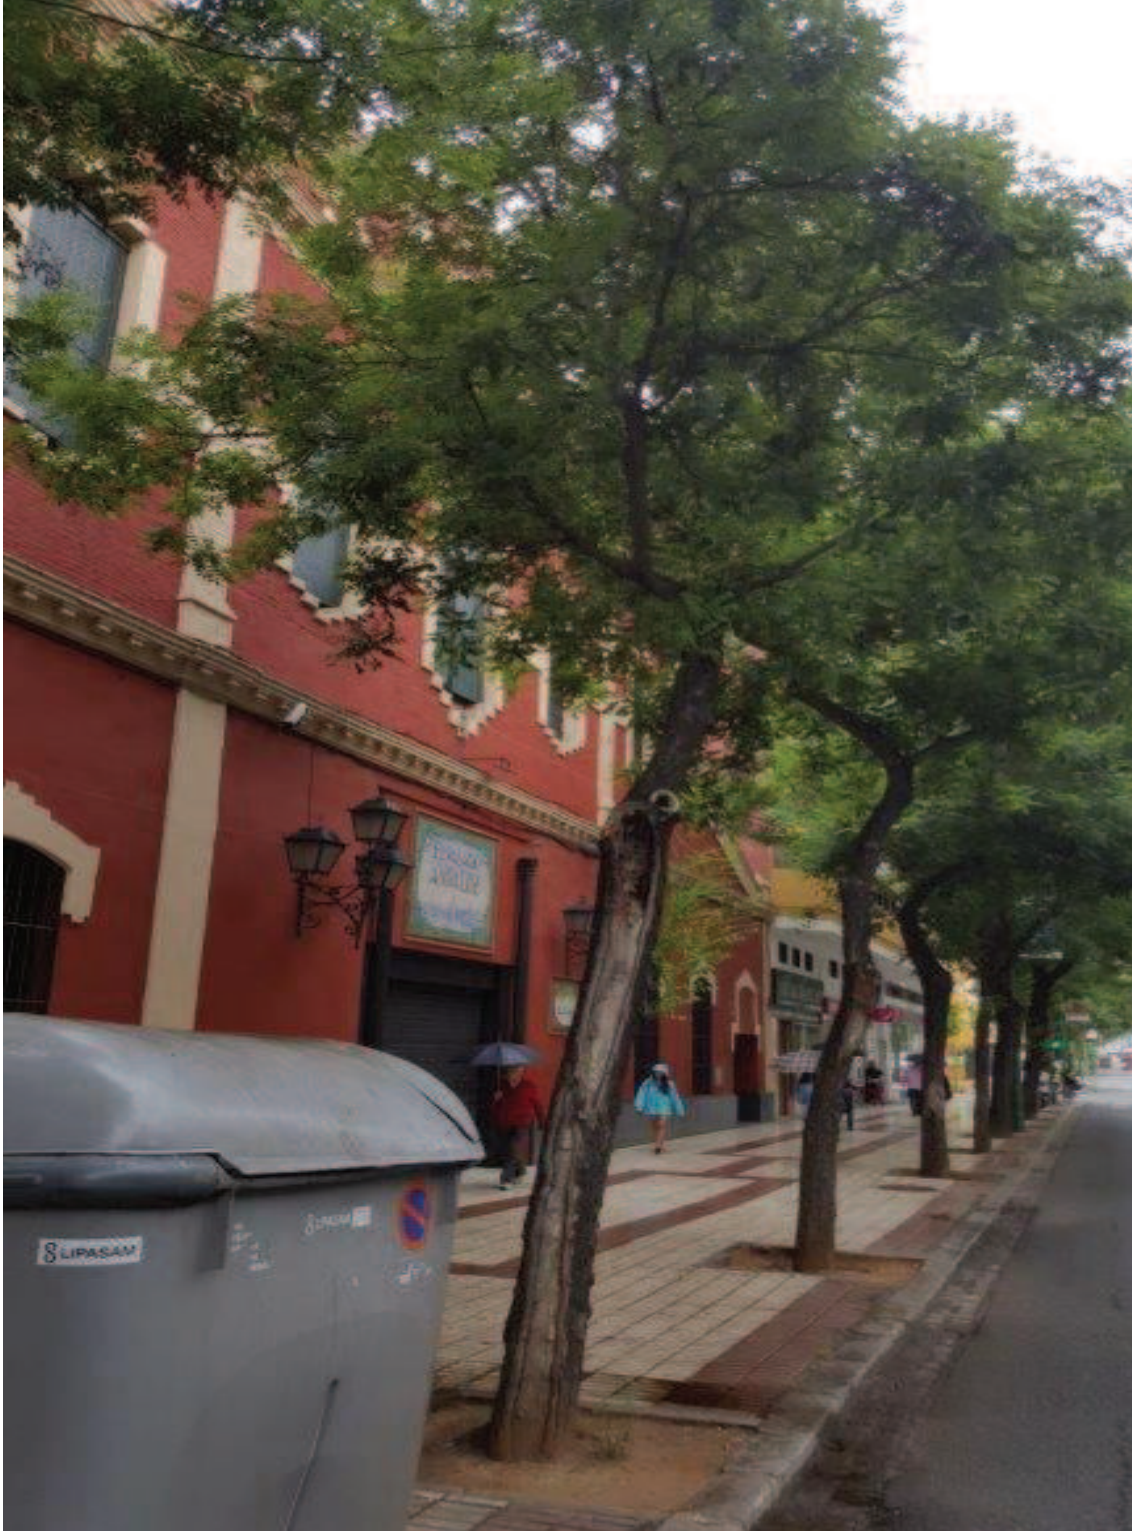
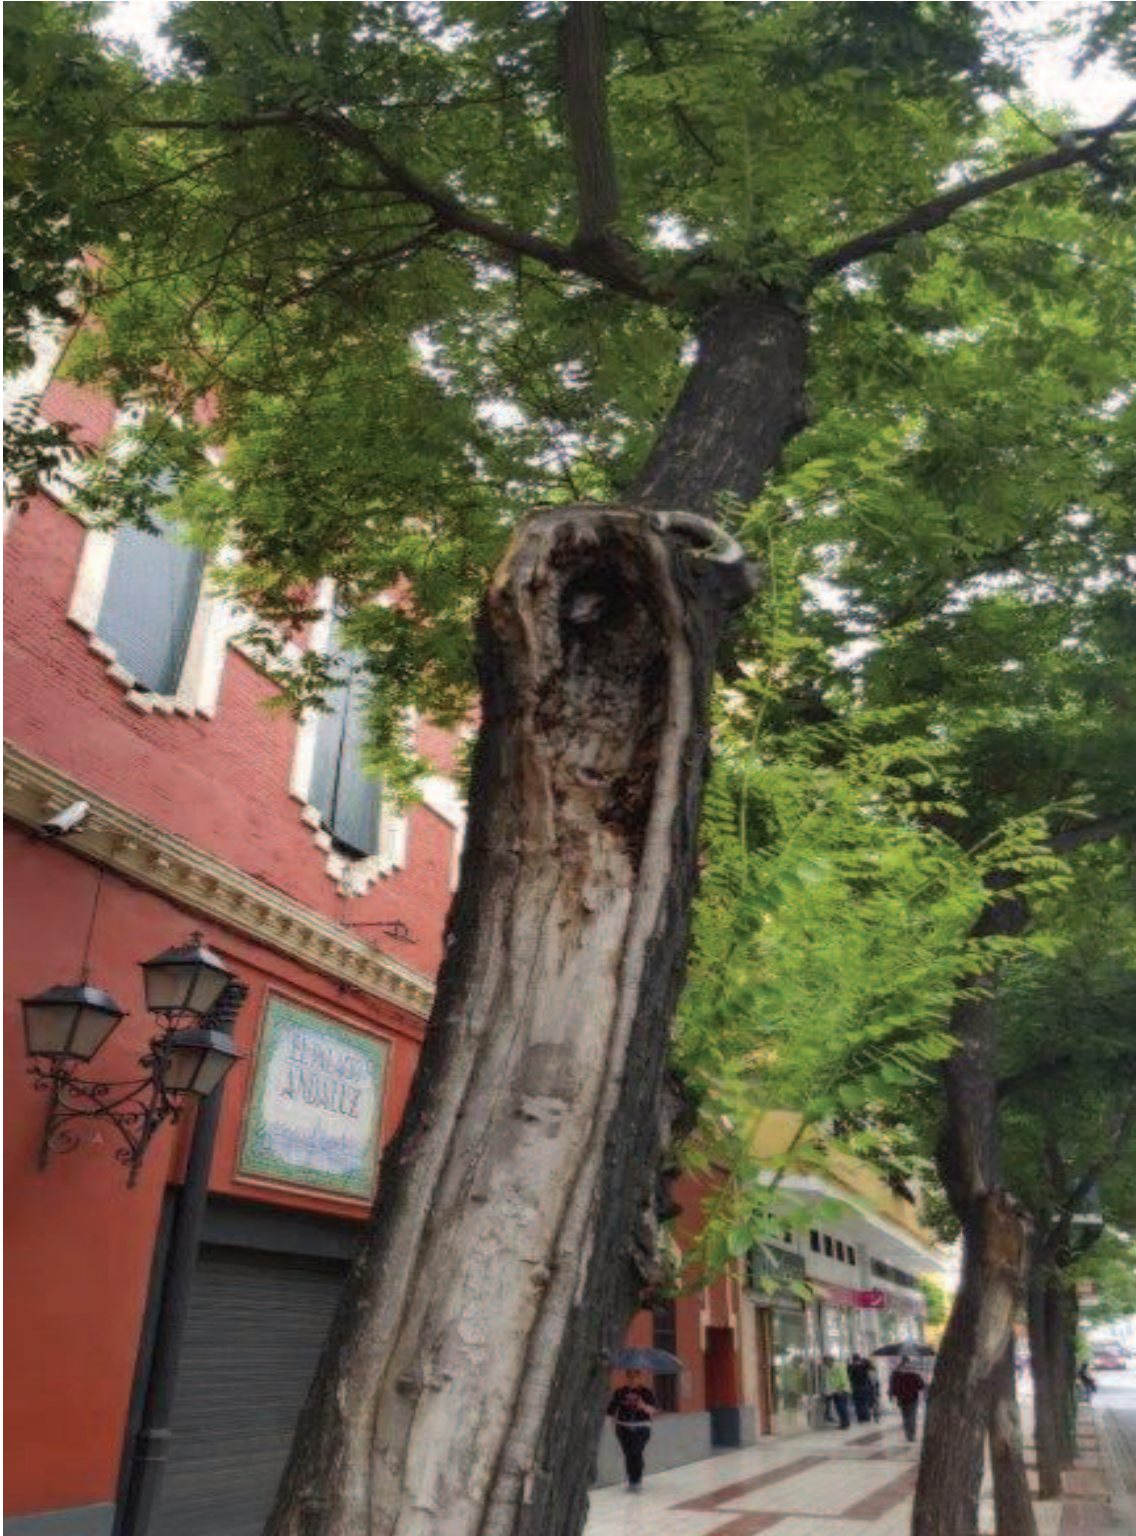
9. FOTOGRAFÍAS:

6. LESIONES GRAVES: Pudriciones en el tronco.

7. ESTADO GENERAL: Estado salud bajo con muy alto riesgo de caída.

8. OBSERVACIONES: Es un ejemplar de sophora cuyo **estado biológico**, asociado a la vitalidad del árbol, es bajo puesto que se aprecian lesiones como huecos en la copa y huecos y madera vista en el tronco. En cuanto a la biomecánica, presenta cierta inclinación que lo hace aún más peligroso. Se observa que esta inclinación es calculándose un grado de inclinación entre la línea ficticia del eje del sophora con la línea horizontal del terreno cercana a los 10°. En cuanto a los daños que puede ocasionar el mismo es el más importante de todos, puesto que tiene caída natural por la inclinación hacia un acerado con continuo tránsito de peatones y hacia una zona de continuo paso de vehículos. Según F.R.C. (Failure Risk Classification) tenemos un árbol con CLASE D de riesgo, que a causa de los defectos morfológicos y estructurales detectados, debe de considerarse como **TIPO DE ALTO RIEGO DE CAIDA** ya que cualquier tipo de actuación de saneamiento no garantiza la caída sobre la gran probabilidad que caiga sobre las personas por el alto tiempo que permanecen bajo su acción. Por tanto se solicita su apeo.

"ÚNICO.- Autorizar el apeo de un ejemplar de *Sophora (Shopora japonica)* con id nº 10.686, situado en la Calle María Auxiliadora (AP-82-2017). **LESIONES GRAVES:** Pudriciones en el tronco. **ESTADO GENERAL:** Estado salud bajo con muy alto riesgo de caída. **OBSERVACIONES:** Es un ejemplar de *sophora* cuyo **estado biológico**, asociado a la vitalidad del árbol, es bajo puesto que se aprecian lesiones como huecos en la copa y huecos y madera vista en el tronco. En cuanto a la biomecánica, presenta cierta inclinación que lo hace aún más peligroso. Se observa que esta inclinación es calculándose un grado de inclinación entre la línea ficticia del eje del *sophora* con la línea horizontal del terreno cercana a los 10°. En cuanto a los daños que puede ocasionar el mismo es el más importante de todos, puesto que tiene caída natural por la inclinación hacia un acerado con continuo tránsito de peatones y hacia una zona de continuo paso de vehículos. Según F.R.C. (Failure Risk Classification) tenemos un árbol con **CLASE D** de riesgo, que a causa de los defectos morfológicos y estructurales detectados, debe de considerarse como **TIPO DE ALTO RIEGO DE CAIDA** ya que cualquier tipo de actuación de saneamiento no garantiza la caída sobre la gran probabilidad que caiga sobre las personas por el alto tiempo que permanecen bajo su acción. Por tanto se solicita su apeo".
