Expediente: 250/2017

AP-81-17 a AP-83-17
AP-83-17
CAF

FICHA DE SOLICITUD APEO DE ARBOLADO VIARIO (AP 83-2017) PARTE 2ª

Formulario de Evaluación Básica de Riesgo de Arbolado

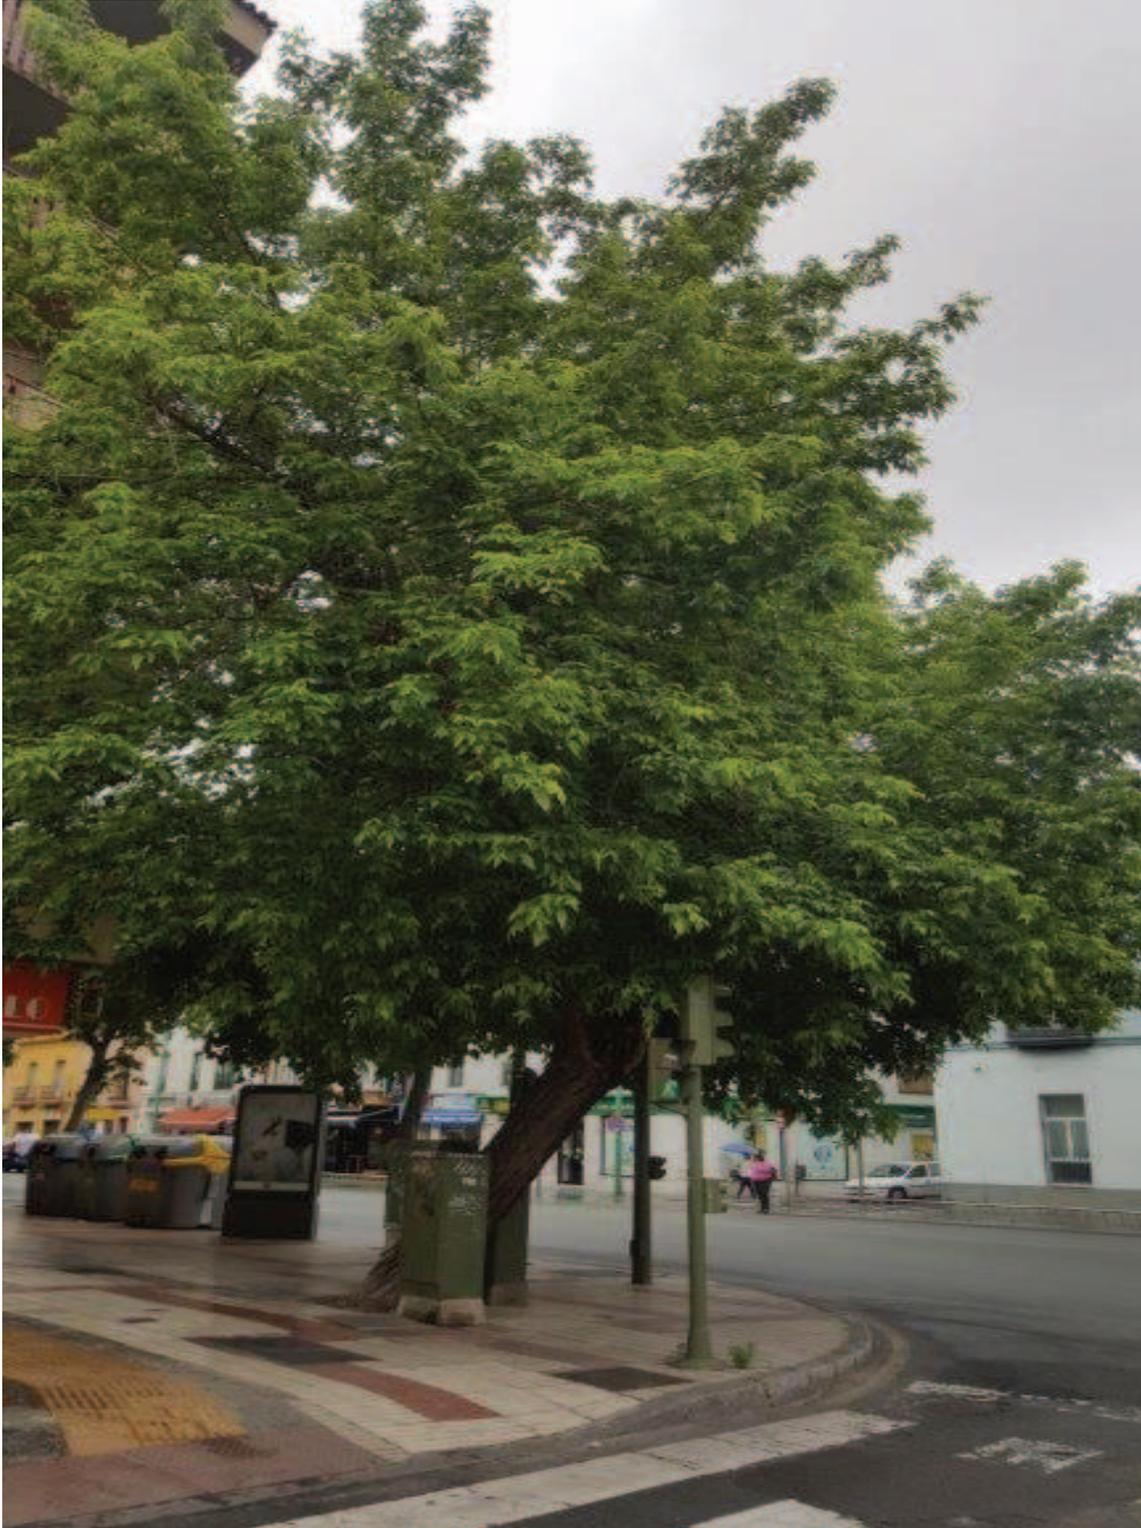
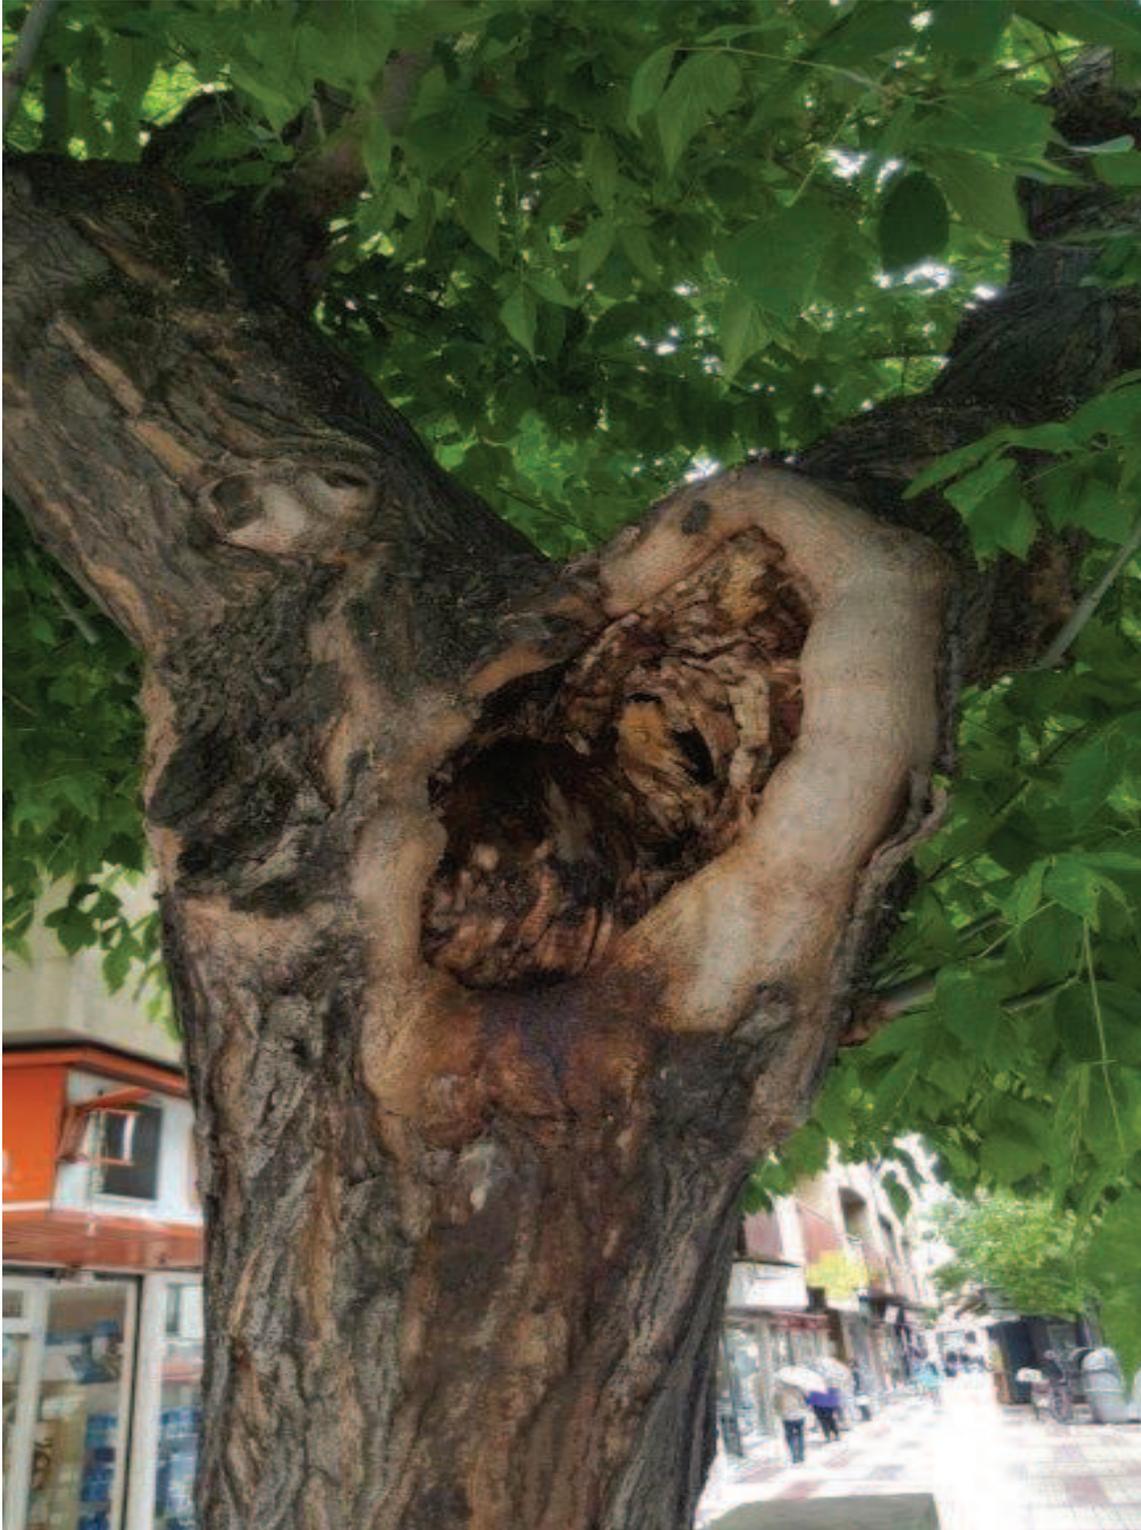
9. FOTOGRAFÍAS:

6. LESIONES GRAVES: Pudriciones en el tronco.

7. ESTADO GENERAL: Estado salud bajo con muy alto riesgo de caída.

8. OBSERVACIONES: Es un ejemplar de acer cuyo **estado biológico**, asociado a la vitalidad del árbol, es bajo puesto que se aprecian lesiones como huecos en la copa y huecos y madera vista en el tronco. En cuanto a la biomecánica, presenta cierta inclinación que lo hace aún más peligroso. Se observa que esta inclinación es calculándose un grado de inclinación entre la línea ficticia del eje del acer con la línea horizontal del terreno cercana a los 40°. En cuanto a los daños que puede ocasionar el mismo es el más importante de todos, puesto que tiene caída natural por la inclinación hacia un acerado con continuo tránsito de peatones y hacia una zona de continuo paso de vehículos. Según F.R.C. (Failure Risk Classification) tenemos un árbol con CLASE D de riesgo, que a causa de los defectos morfológicos y estructurales detectados, debe de considerarse como **TIPO DE ALTO RIEGO DE CAIDA** ya que cualquier tipo de actuación de saneamiento no garantiza la caída sobre la gran probabilidad que caiga sobre las personas por el alto tiempo que permanecen bajo su acción. Por tanto se solicita su apeo.

"ÚNICO.- Autorizar el apeo de un ejemplar de *Acer (Acer negundo)* con id nº 10.045, situado en la Calle María Auxiliadora (AP-83-2017). **LESIONES GRAVES:** Pudriciones en el tronco. **ESTADO GENERAL:** Estado salud bajo con muy alto riesgo de caída. **OBSERVACIONES:** Es un ejemplar de acer cuyo **estado biológico**, asociado a la vitalidad del árbol, es bajo puesto que se aprecian lesiones como huecos en la copa y huecos y madera vista en el tronco. En cuanto a la biomecánica, presenta cierta inclinación que lo hace aún más peligroso. Se observa que esta inclinación es calculándose un grado de inclinación entre la línea ficticia del eje del acer con la línea horizontal del terreno cercana a los 40°. En cuanto a los daños que puede ocasionar el mismo es el más importante de todos, puesto que tiene caída natural por la inclinación hacia un acerado con continuo tránsito de peatones y hacia una zona de continuo paso de vehículos. Según F.R.C. (Failure Risk Classification) tenemos un árbol con **CLASE D** de riesgo, que a causa de los defectos morfológicos y estructurales detectados, debe de considerarse como **TIPO DE ALTO RIEGO DE CAIDA** ya que cualquier tipo de actuación de saneamiento no garantiza la caída sobre la gran probabilidad que caiga sobre las personas por el alto tiempo que permanecen bajo su acción. Por tanto se solicita su apeo".
