Expediente 1/2017

AP-155-17
CAF

FICHA DE APEO DE ARBOLADO VIARIO (AP-155-17) PARTE 2ª

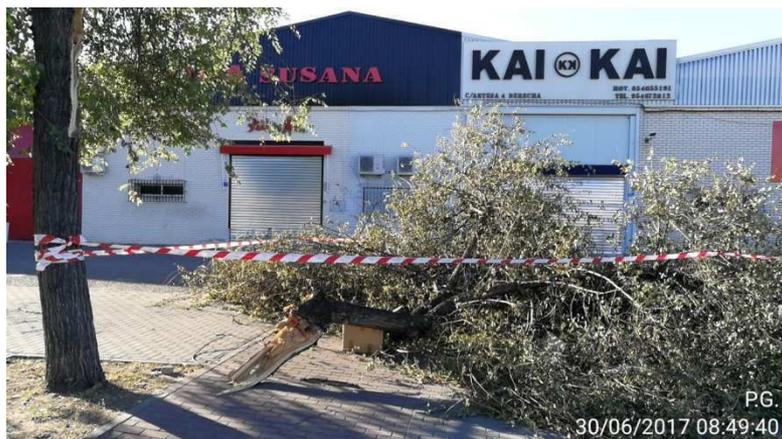
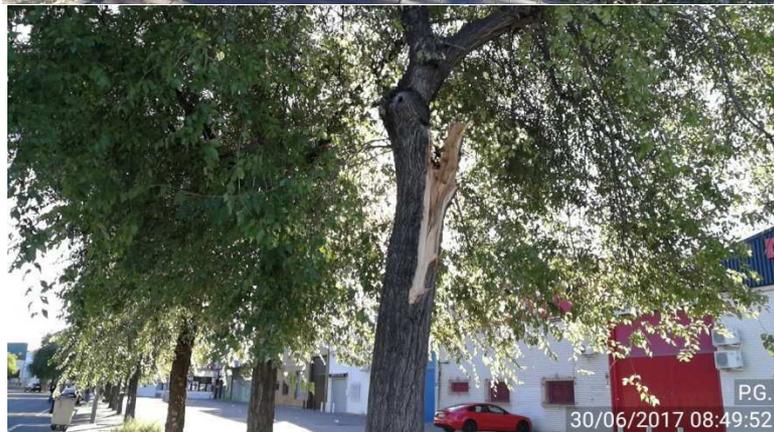
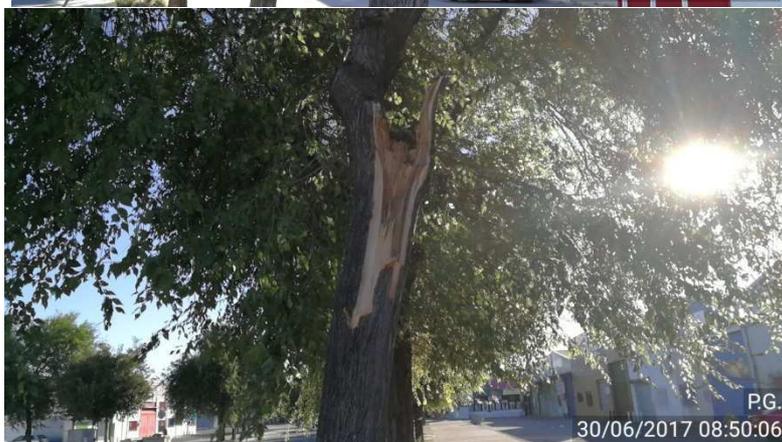
12. ANEXO FOTOGRAFICO:

El ejemplar presenta un desgaje, como consecuencia de los fuertes vientos registrados en los últimos días y la baja humedad ambiental.

Ha caído una de las dos ramas primarias que representaba prácticamente la mitad de la copa, la oquedad que ha causado el desgaje en el tronco, hace muy débil la zona de unión y además queda descompensada.

El estado fisiológico es bueno, presenta vigor en la parte alta de la copa, lo que aumenta la carga y por tanto las tensiones en la zona de unión de la rama primaria con el tronco, haciendo que en presencia de vientos sea inminente su caída.

El árbol presenta, debido a las lesiones provocadas por el desgaje, riesgo inminente de caída de la copa. Por su situación en un acerado de un polígono Industrial se determina en la ficha de Evaluación Básica de Riesgo de arbolado adjunta que el riesgo es en el caso más desfavorable es alto, por lo que no existiendo otras medidas correctoras posibles se ejecuta el apeo del mismo.
