Expediente 1/2017

AP-627-17
MSB

FICHA DE APEO DE ARBOLADO VIARIO (AP 627-17) PARTE 2ª

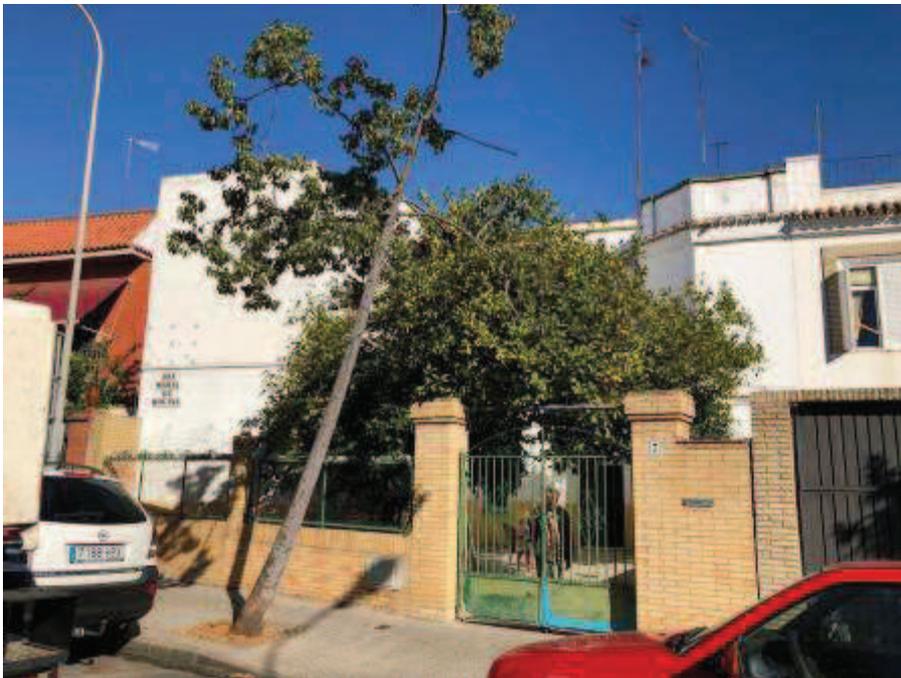
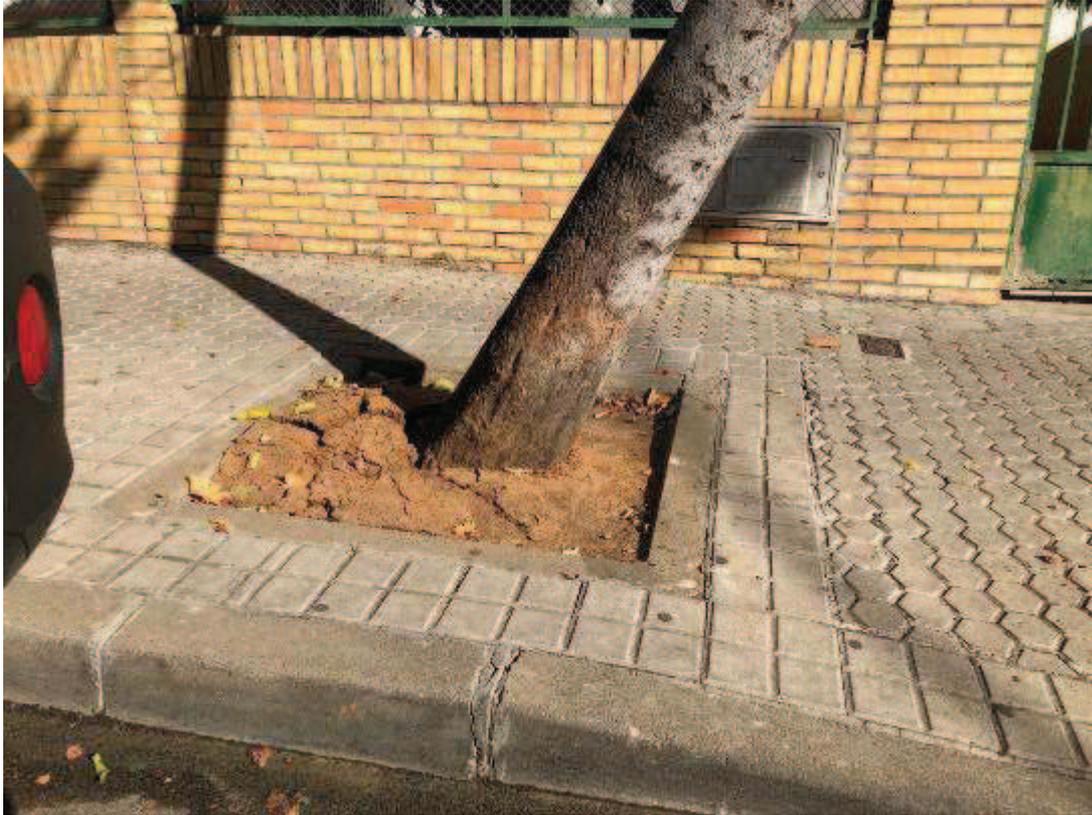
1. **FECHA:** 4-12-17
2. **SITUACIÓN:** Doña María de Molina **DISTRITO:** Nervión
3. **ESPECIE:** *Brachychiton sp.* **Nº ID:** 42
4. **P.C. (c.m):** 70 cm **ALTURA (m):** 8 **ALCORQUE (m):** 1 x1
5. **LATITUD DE ACERADO:** sobre acerado
6. **LESIONES GRAVES:** Es un ejemplar que ha sufrido inclinación desde hace tiempo y en los últimos años ha ido aumentando, la raíz se ha desestabilizado peligrosamente con la última lluvia.
7. **ESTADO GENERAL:** Buen estado
8. **OBSERVACIONES:** Dado que su pronunciada inclinación hacia la vivienda colindante ha ido en aumento en los últimos años y que la raíz se encuentra peligrosamente desestabilizada, estimamos lo más conveniente el apeo del ejemplar, puesto que por su calibre, es imposible de enderezar.
9. **FOTOGRAFÍAS:**
