**Expediente 1/2017**

AP-581-17  
CAF

**FICHA DE APEO DE ARBOLADO VIARIO (AP-581-17) PARTE 2ª**

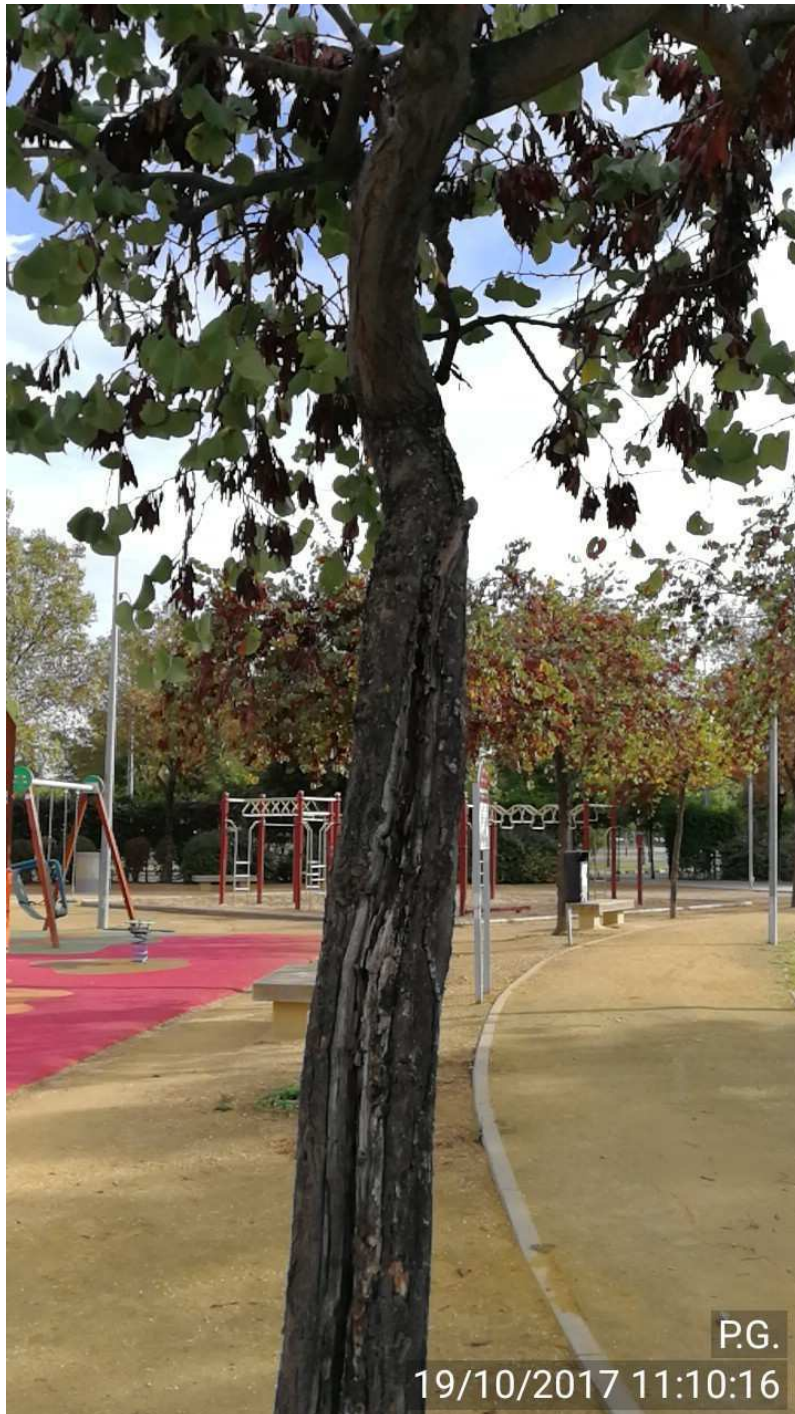
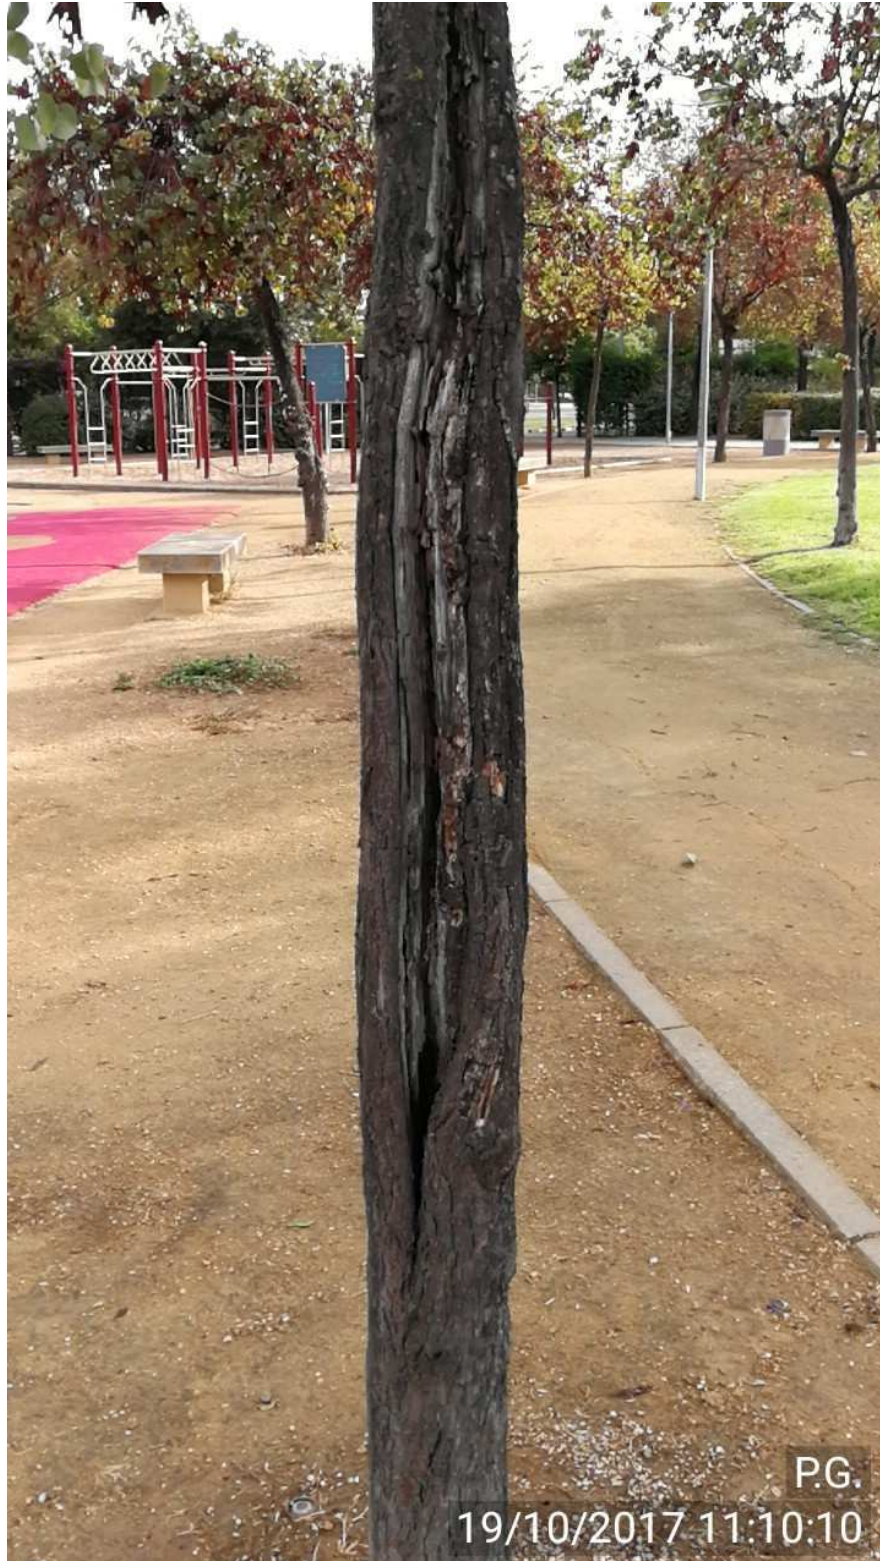
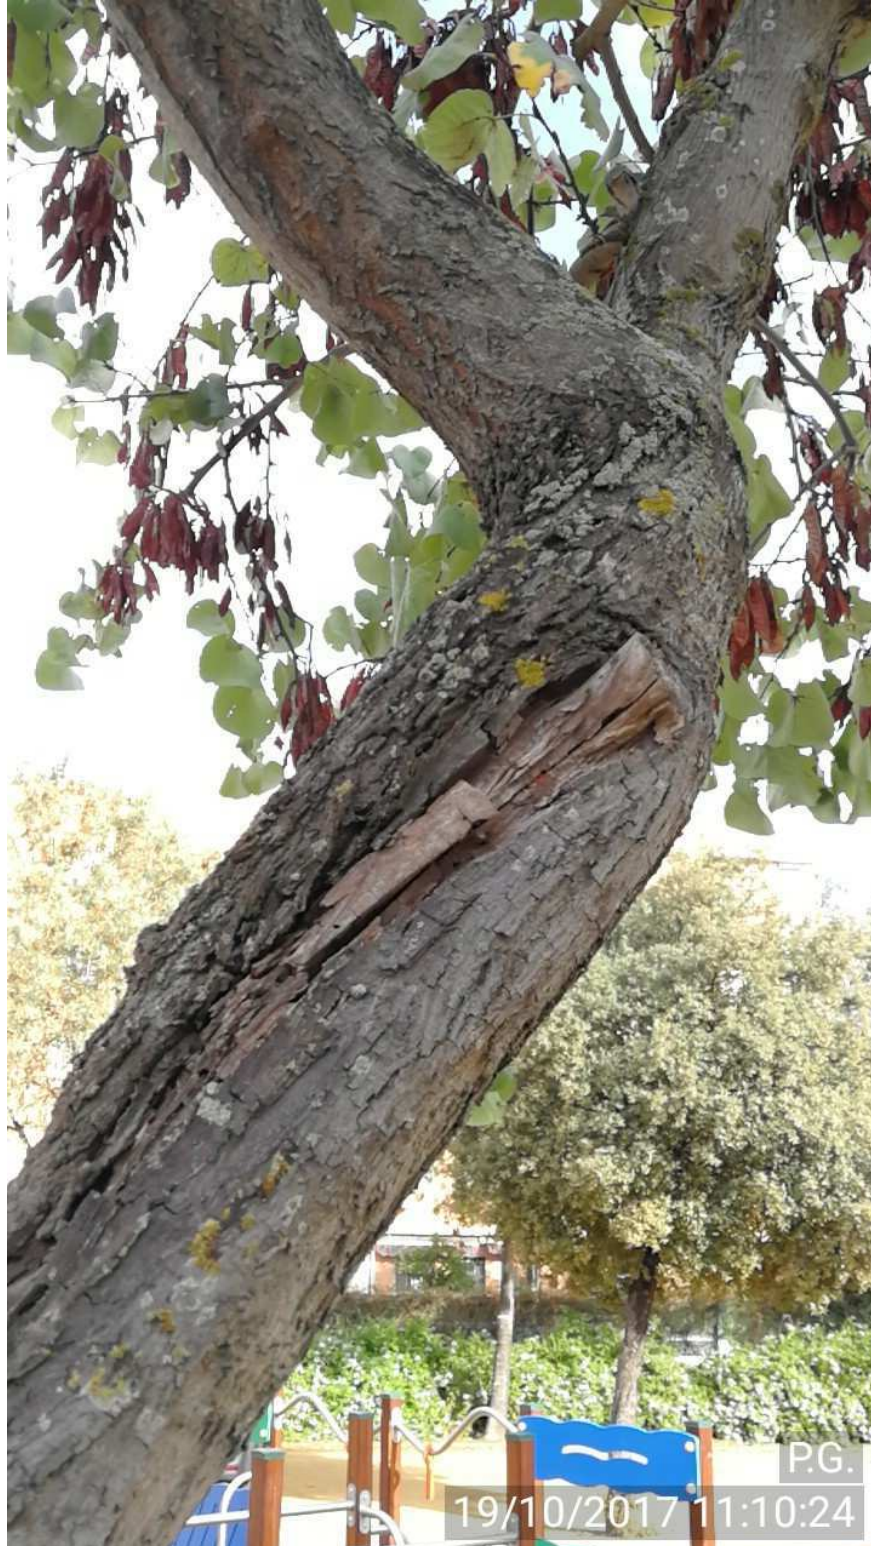
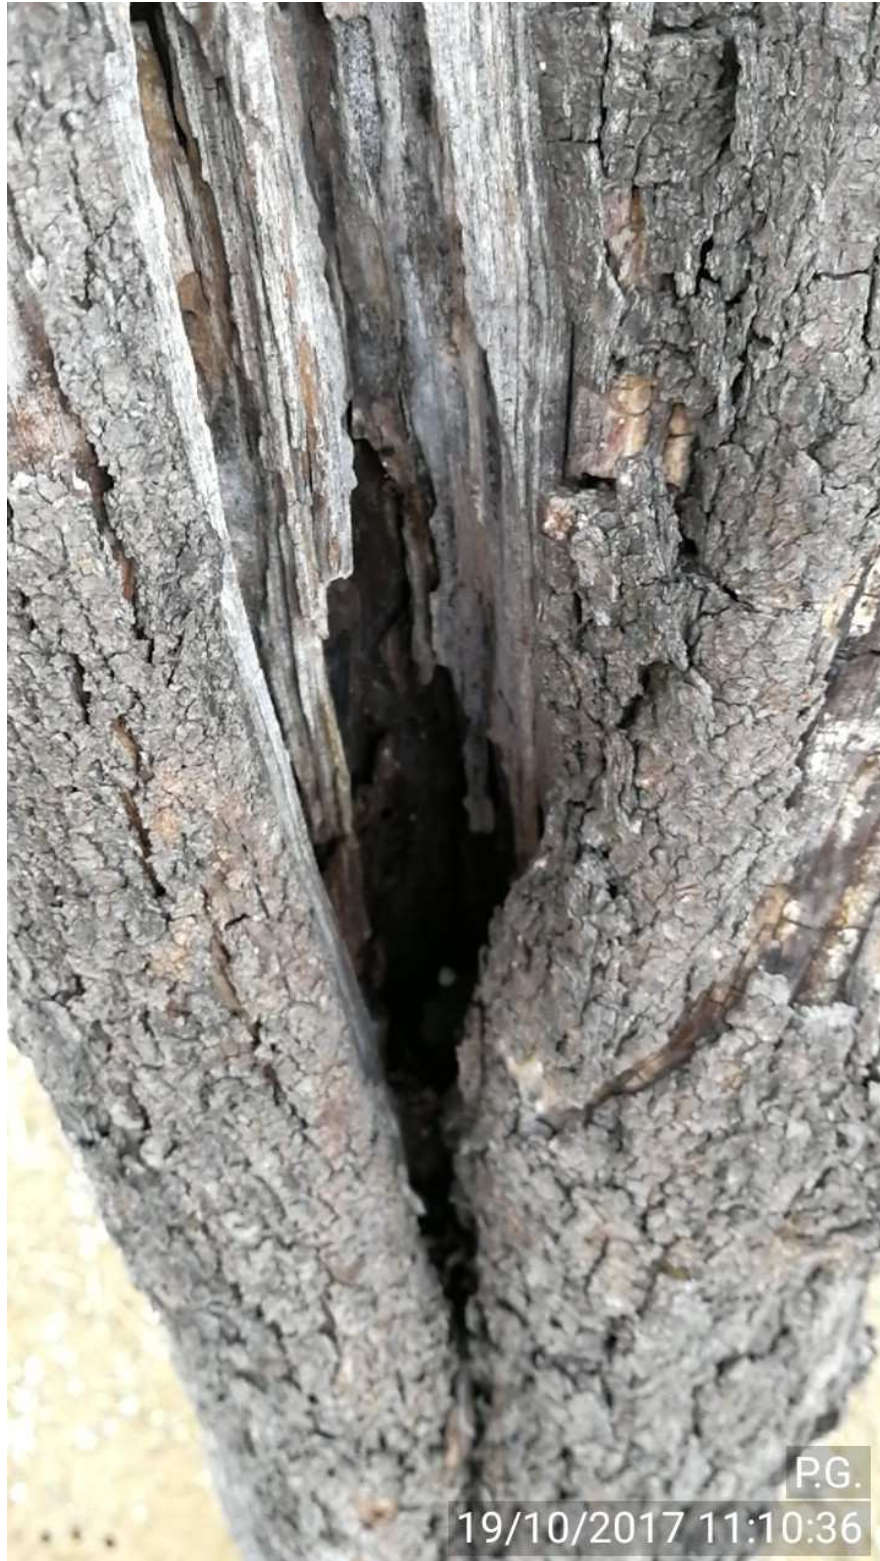
**12. ANEXO FOTOGRAFICO:**

- El árbol presenta serias lesiones en el tronco: desgaje de la madera estructural y grietas.
- Estas lesiones pueden provocar la caída sobre el paso peatonal adjunto pudiendo causar lesiones a los transeúntes del parque.

- El estado fisiológico es bajo presentando un vigor muy escaso.
- La vegetación de la copa está muy mermada.

- El árbol presenta, debido a la debilidad del tronco riesgo inminente de caída.
- Por su situación junto a una vía peatonal del parque, se determina en la ficha de Evaluación Básica de Riesgo de arbolado adjunta que el riesgo es en el caso más desfavorable es alto, por lo que no existiendo otras medidas correctoras posibles se ejecuta el apeo del mismo.

Propuestas y/o consejos Se propone el apeo del árbol por su riesgo alto y probable de caída en la vía pública
