**Expediente 1/2017**

AP-593-17  
MSB

**FICHA DE APEO DE ARBOLADO VIARIO (AP-593-17) PARTE 2ª**

1. **FECHA:** 7 de noviembre de 2017
2. **SITUACIÓN:** Calle Ciudad de Alfarfar
3. **Distrito:** Este-Alcosa-Torreblanca
4. **ESPECIE:** *Ligustrum japonicum*
5. **P.C. (c.m):** 98
6. **ALTURA (m):** 9
7. **ALCORQUE (m):** 1X1
8. **LATITUD DE ACERADO(m):** 1
9. **LESIONES GRAVES:**

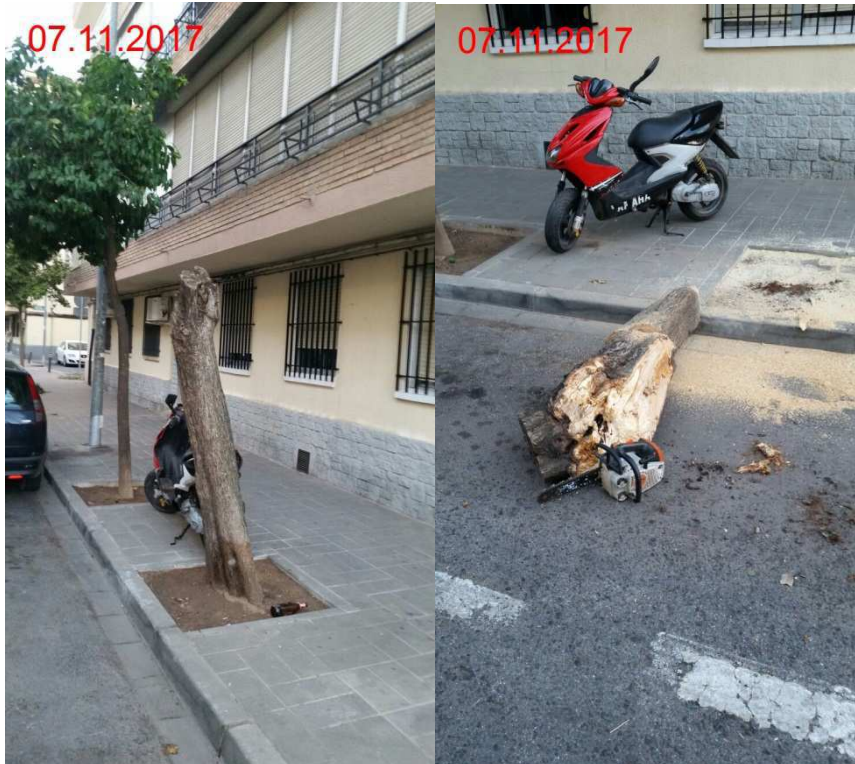
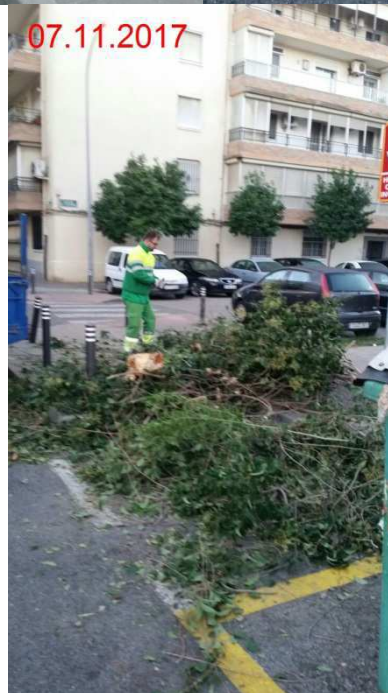
**12. FOTOGRAFIAS:**

Encontramos restos de poda tirados junto a unos contenedores, correspondían a un árbol viario cercano, al que comprobamos se le había desgajado la única rama primaria que formaba la copa.

En el pasado sufrió otro desgaje de otra rama de gran tamaño, con lo que tan solo quedó en pie el tronco.

El desgaje ha afectado a la madera de sustento y hace que no sea posible establecer en el futuro una copa en condiciones de seguridad, por ello se decide el apeo de este ejemplar.

El estado fisiológico es nulo, no presentando superficie foliar alguna, el tronco además se encuentra dañado por el desgaje de gran tamaño que ha sufrido.

El árbol presenta, debido al desgaje nula superficie foliar y una estructura de tronco débil e incapaz de formar una copa en condiciones de seguridad. Por su situación junto a un acerado de una zona de viviendas se determina en la ficha de Evaluación Básica de Riesgo de arbolado adjunta que el riesgo es en el caso más desfavorable es alto, por lo que no existiendo otras medidas correctoras posibles se ejecuta el apeo del mismo.

Se propone el apeo de árbol, los daños del desgaje al tronco impiden la formación de una copa en un futuro en condiciones

seguras. Las caídas pueden darse hacia un acerado peatonal, una zona de apracamiento o la calzada.
