AP-602-17
CAF

FICHA DE APEO DE ARBOLADO VIARIO (AP-602-17) PARTE 2ª

1. **FECHA:** 21 de noviembre de 2017
2. **SITUACIÓN:** Calle Flor de Tomillo
3. **Distrito:** Este-Alcosa-Torreblanca
4. **ESPECIE:** *Koelreuteria paniculata*
5. **P.C. (c.m):** 86
6. **ALTURA (m):** 6
7. **ALCORQUE (m):** 1,5 X 1,5
8. **LATITUD DE ACERADO(m):** 2
9. **LESIONES GRAVES:**

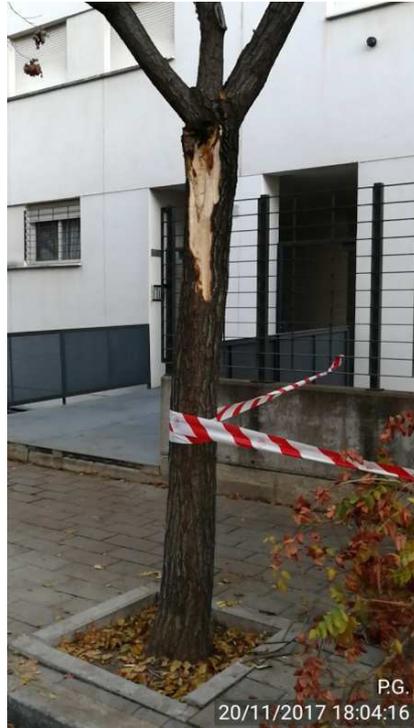
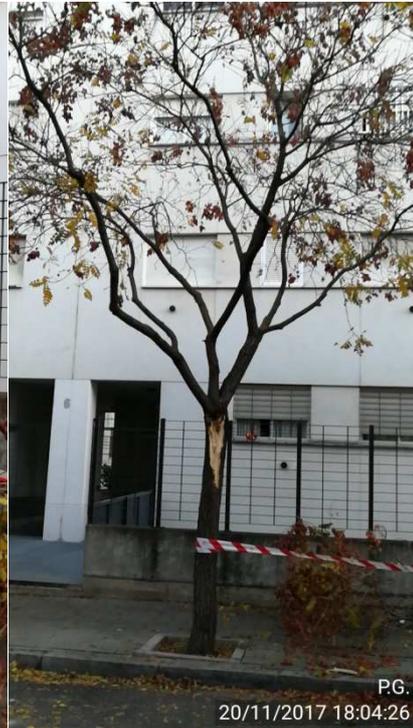
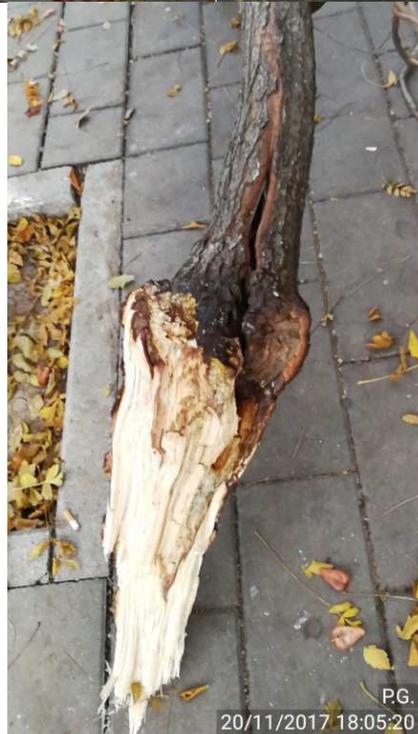
12. FOTOGRAFIAS:

Recibimos un aviso de 072 alertando de una rama desgajada en el número 6 de esta calle.

El desgaje de esta rama ha dañado la base de inserción en la zona de la cruz, donde se insertan las otras tres ramas primarias.

El tronco también se ha dañado a causa de la caída de la rama, que ha arrancado el tejido externo dejando en duramen a la vista agrietado.

La caída de alguna rama es inminente y el desgaje del tronco es muy probable, con lo que se ejecuta el apeo del ejemplar por urgencia.

El estado fisiológico es bueno, presentando vegetación uniforme, esta se opone al paso del viento y aumenta las tensiones sobre la cruz y la parte alta del tronco.

El árbol presenta, debido a la debilidad de la zona de la cruz, alta probabilidad de caída de ramas o de rotura de su tronco de manera inminente. Por su situación en un acerado y posible caída hacia este, una zona de aparcamiento, o la calzada se determina en la ficha de Evaluación Básica de Riesgo de arbolado adjunta, que el riesgo es en el caso más desfavorable es alto, por lo que no existiendo otras medidas correctoras posibles se ejecuta el apeo del mismo.

Se ejecuta el apeo de árbol por el riesgo inminente y alto de caída de ramas primarias debido a los daños provocados por un desgaje de una de las ramas primarias. La caída puede darse hacia un acerado, una zona de aparcamiento o la calzada.
