Hábitat Urbano,
Cultura y Turismo

"ÚNICO.- Autorizar el apeo un ejemplar de *Robinia pseudoacacia*, con id nº 10426, situado en la calle Luis Fuentes Bejarano (AP-425-2015). **LESIONES GRAVES:** El ejemplar es una *Robinia pseudoacacia* plantada en un parterre de césped delante de viviendas unifamiliares, y situado entre la calzada y un acerado. Presenta pudrición en la cruz que ha provocado que se rajen ésta y la parte superior del tronco. Presenta también oquedad en la base a nivel del suelo que puede provocar la caída. Desde el punto de vista biomecánico, las pudriciones que forman oquedades pueden hacer que rompan por estos puntos haciendo que caigan ramas, e incluso el tronco entero. **ESTADO GENERAL:** El estado fisiológico asociado al vigor es pobre presentando una vegetación escasa. **OBSERVACIONES:** Por su situación junto a un acerado y un vial en el que discurre tráfico rodado, y atendiendo a la clasificación de riesgo estudiada en la ficha de Evaluación Básica de Riesgo de Arbolado adjunta, se determina que el riesgo del ejemplar en el caso más desfavorable es alto, por lo que no existiendo otras medidas correctoras posibles se recomienda el apeo del ejemplar".

FICHA

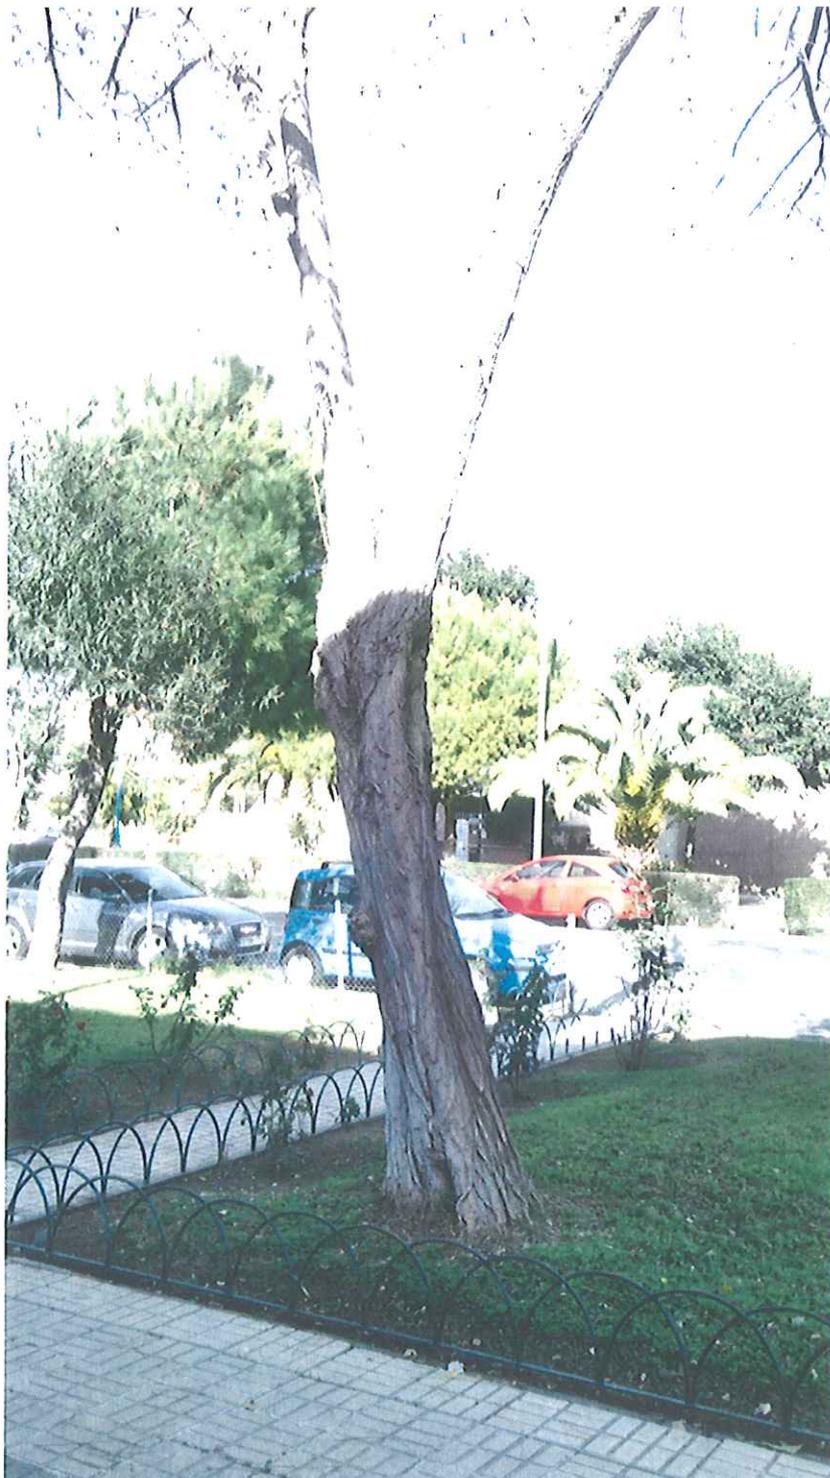
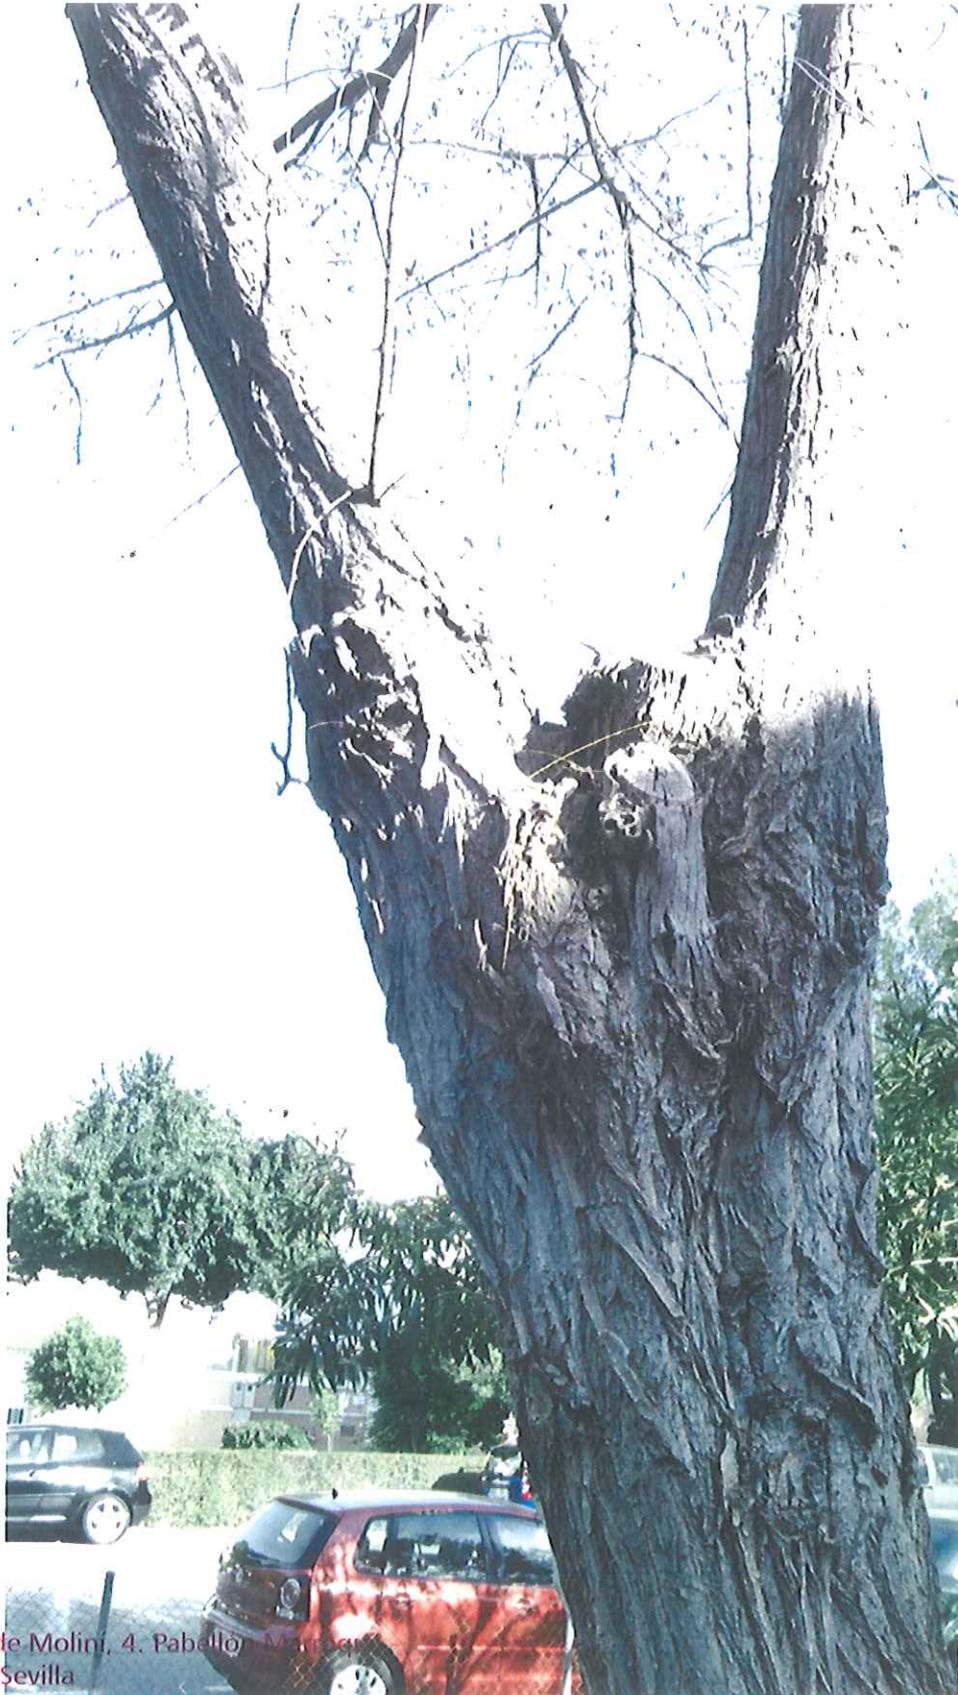
12. .FOTOGRAFÍAS:

Presenta pudrición en la cruz que ha provocado que se raje esta y la parte superior del tronco.

Presenta también oquedad en la base a nivel del suelo que puede provocar la caída

Desde el punto de vista biomecánico, las pudriciones que forman oquedades pueden hacer que rompan por estos puntos haciendo que caigan ramas, e incluso el tronco entero.

El estado fisiológico asociado al vigor es pobre presentando una vegetación escasa.

Por su situación junto a un acerado y un vial en el que discurre tráfico rodado, y atendiendo a la clasificación de riesgo estudiada en la ficha de Evaluación Básica de Riesgo de Arbolado adjunta, se determina que el riesgo del ejemplar en el caso más desfavorable es alto, por lo que no existiendo otras medidas correctoras posibles se recomienda el apeo del ejemplar.

Propuestas y/o consejos Se propone el apeo del ejemplar por el riesgo de caída del ejemplar entero o de alguna de sus ramas
al estar situado debajo de el un acerado y junto a una zona de aparcamiento y transito de vehiculos
