**FICHA DE SOLICITUD APEO DE ARBOLADO VIARIO (Código AP-404/2015)**

1. **FECHA:** 13-11-15
2. **SITUACIÓN:** C/ Cazalla de la Sierra, Grupo los Príncipes VI, 3 **Distrito:** Macarena
3. **ESPECIE:** *Pinus halepensis*
4. **P.C. (c.m.):** 144 **ALTURA (m):** 11 **ALCORQUE (m):** 0,8 x 0,8

# Formulario de Evaluación Básica de Riesgo de Arbolado

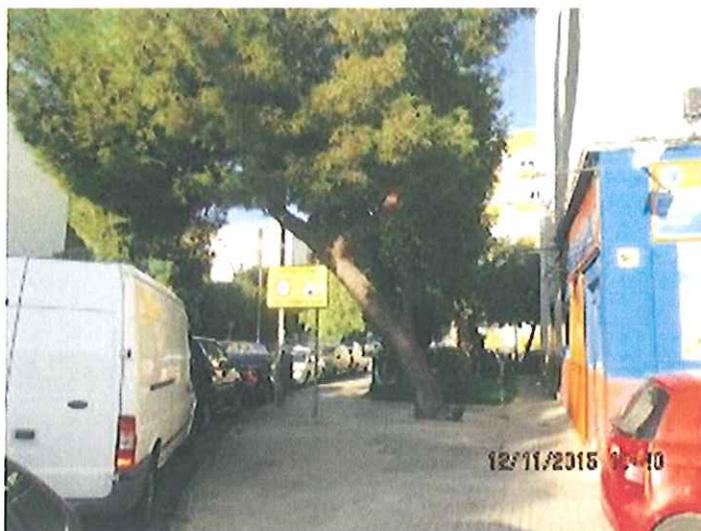
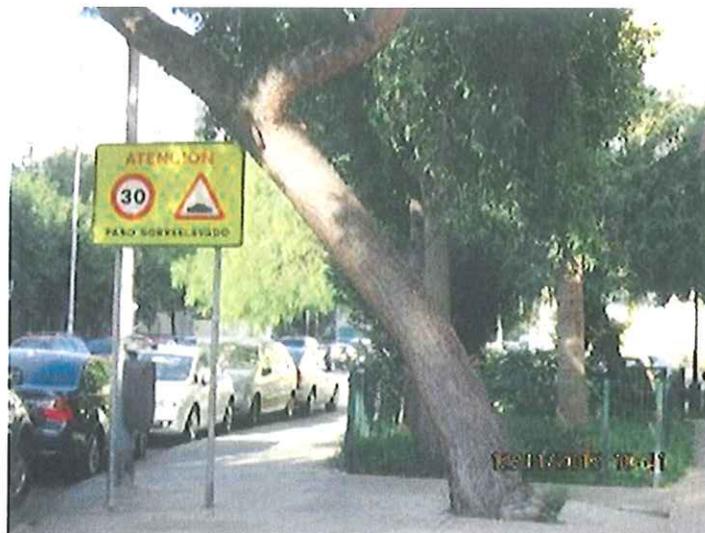
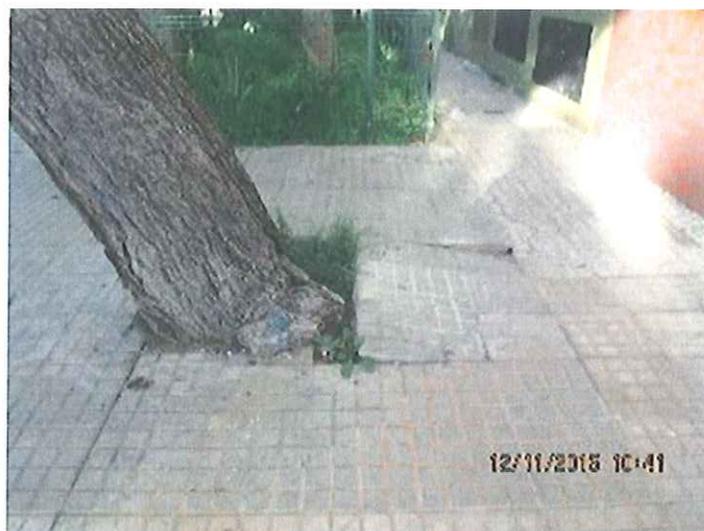
9. **FOTOGRAFÍAS:**

5. **LATITUD DE ACERADO:** > 2 metros
6. **LESIONES GRAVES:** Inclinación excesiva, permanente tensión radicular en zona de tracción.
7. **ESTADO GENERAL:** Elevado riesgo de desplome o partición por zona basal.

8. **OBSERVACIONES:** El árbol presenta una inclinación excesiva a partir de los 2 metros de altura, hallándose a su vez la base del tronco y zona de tracción del mismo a escasos 2 metros de la cimentación del edificio, con el consiguiente perjuicio y limitación física visible de desarrollo del sistema radical, por lo que la densidad de copa así como la excesiva inclinación suponen un alto riesgo de partición y/ desplome, elevando el riesgo al tratarse de una zona de paso peatonal, con establecimientos de comercio en el radio de acción de su copa y el correspondiente efecto diana sobre vehículos y peatones. Se recomienda el apeo de este árbol para descartar estos riesgos.  
Pavimento del viario deteriorado y hundido en zona de tracción.  
Acceso con plataforma.

**“ÚNICO.-** Autorizar el apeo un ejemplar de Pino con id nº 24 situado en la Calle Cazalla de la Sierra, Grupo los Principes VI, 3, Distrito Macarena (AP-404-2016). **LESIONES GRAVES:** Inclinación excesiva, permanente tensión radicular en zona de tracción. **ESTADO GENERAL:** Elevado riesgo de desplome o partición por zona basal. **OBSERVACIONES:** El árbol presenta una inclinación excesiva a partir de los 2 metros de altura, hallándose a su vez la base del tronco y zona de tracción del mismo a escasos 2 metros de la cimentación del edificio, con el consiguientes perjuicio y limitación física visible de desarrollo del sistema radical, por lo que la densidad de copa así como la excesiva inclinación suponen un alto riesgo de partición y /desplome, elevando el riesgo al tratarse de una zona de paso peatonal, con establecimientos de comercio en el radio de acción de su copa y el correspondiente efecto diana sobre vehículos peatones. Se recomienda el apeo de este árbol para descartar estos riesgos. Pavimentación del viario deteriorado y hundido en zona de tracción. Acceso con plataforma”.

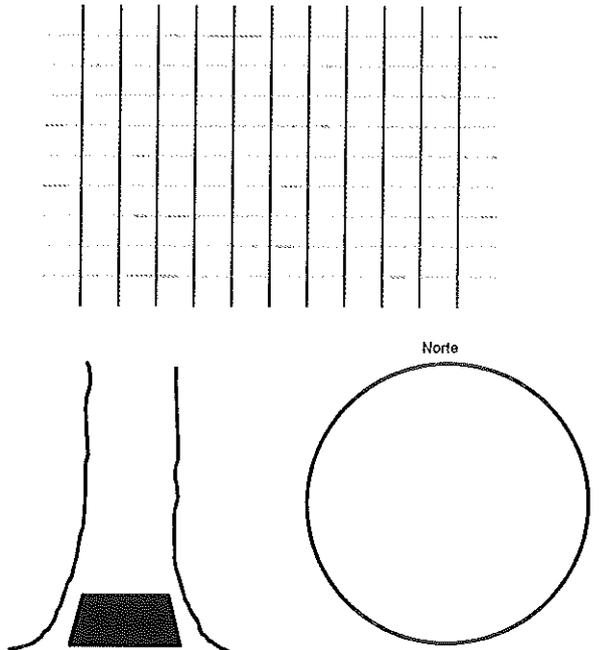
Notas, explicaciones, descripciones: EL ÁRBOL SE ENCUENTRA INCLINADO HACIA LA CALLE,  
LAS RAICES PUEDEN QUE ESTEN AFECTANDO A LA CIMENTACIÓN DEL EDIFICIO COLINDANTE ASÍ COMO A LAS  
CONDUCCIONES DE AGUA CERCANAS, TENIENDO EL ACERADO LEVANTADO. EL TRAPECIO INDICA LA ZONA  
PUDRICIÓN BASAL.

Propuestas y/o consejos SE PROPONE APEAR EL ÁRBOL
