**Expediente 65/2017**

AP-6-17 a AP-9-17  
AP-6-17  
CAF

## FICHA DE APEO DE ARBOLADO VIARIO ( AP-6-17 ) PARTE 2ª

1. **FECHA:** 27-02-17
2. **SITUACIÓN:** Calle doña Francisquita      **DISTRITO:** Cerro Amate
3. **ESPECIE:** *Ulmus sp.*      **Nº ID:** 589
4. **P.C. (c.m):** 170 cm    **ALTURA (m):** 12    **ALCORQUE (m):** en parterre

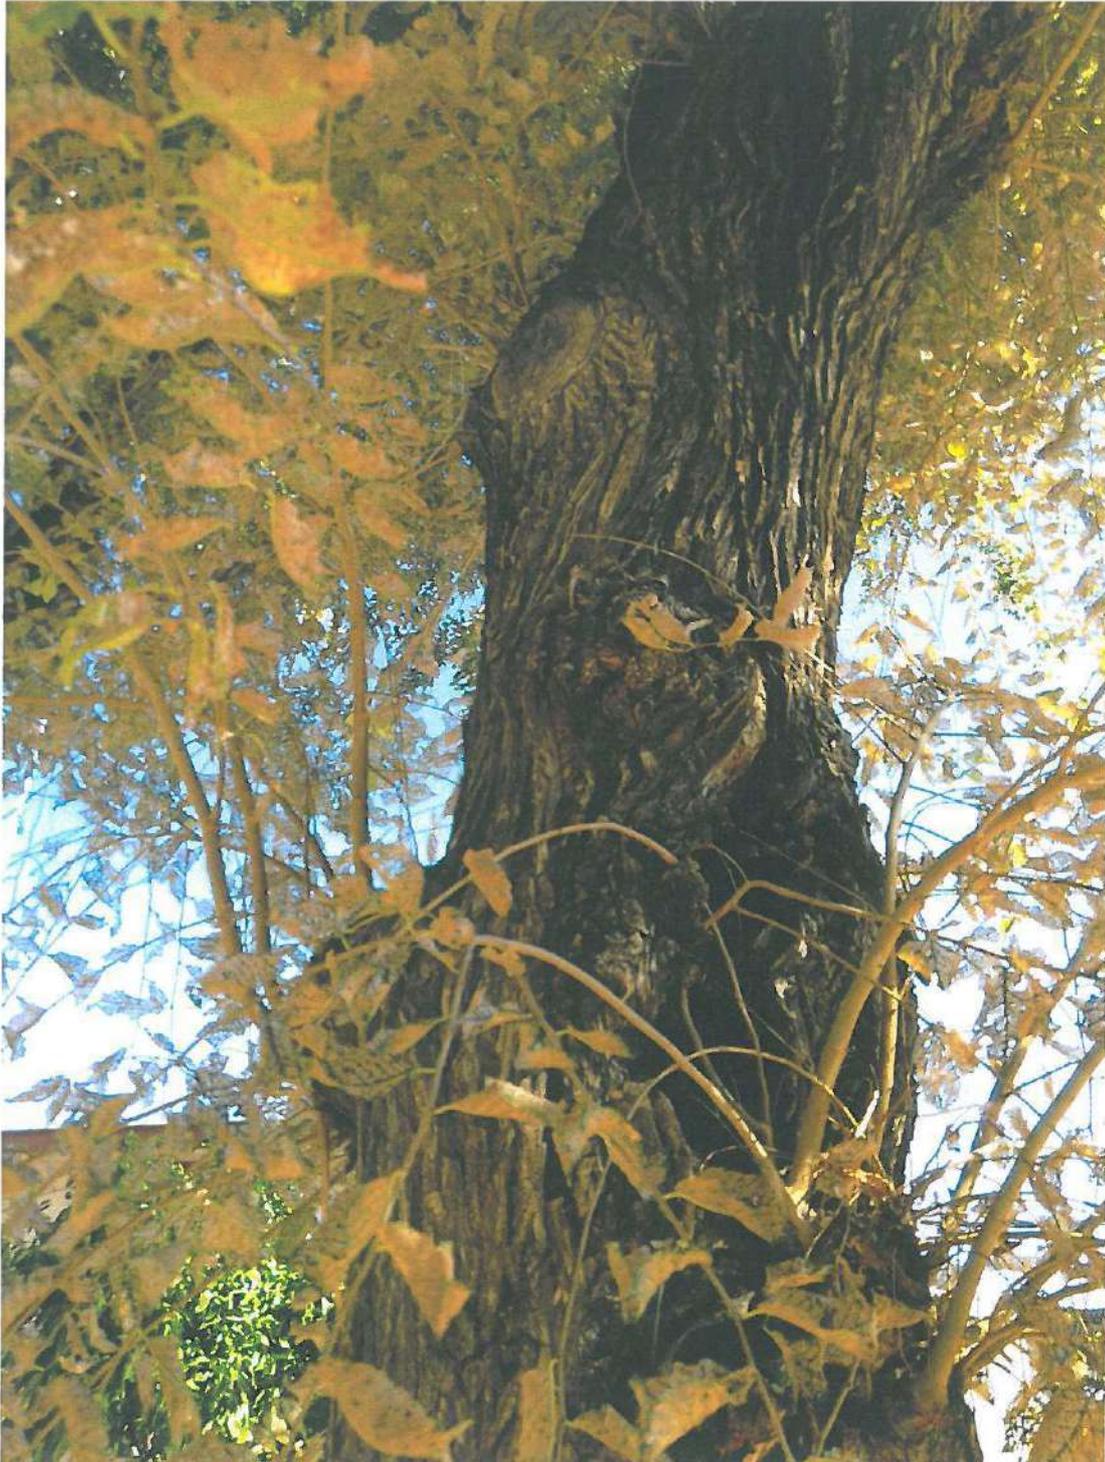
PARTE AÉREA CON DAÑOS EN CODOS DE RAMAS

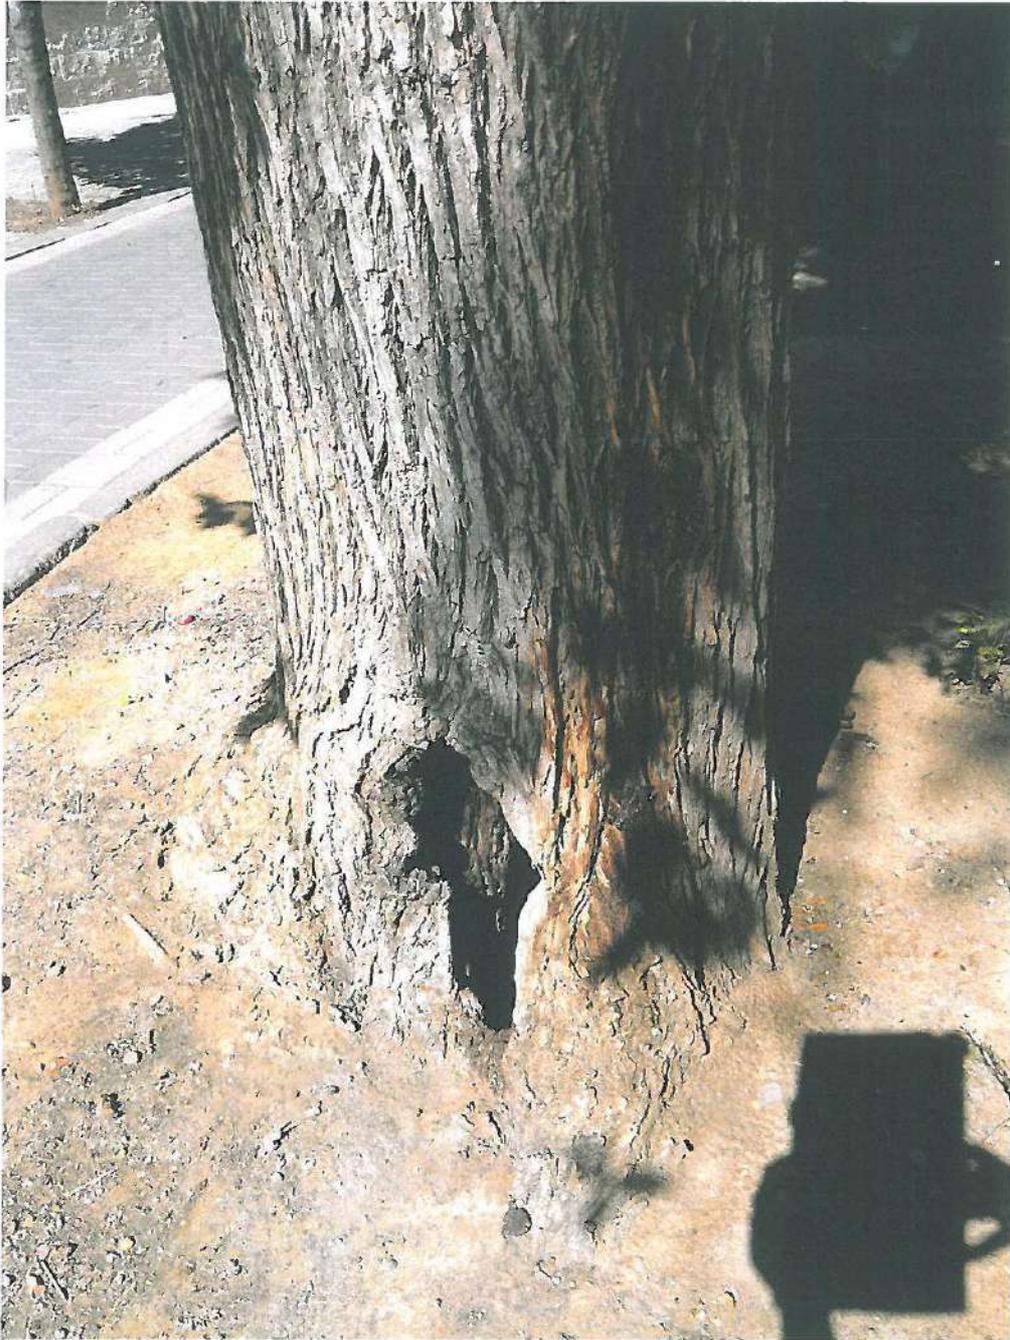
5. **LATITUD DE ACERADO:**    2 m
6. **LESIONES GRAVES:** Daños estructurales, huecos en base tronco y pudrición en cruz.
7. **ESTADO GENERAL:** Riesgo de caída importante con los daños internos y el estado enfermizo en general del mismo.

8. **OBSERVACIONES:** Este ejemplar de olmo está muy dañado por las podas intensas que se les ha practicado a lo largo de los años. A esto le añadimos la aparición grietas y oquedades en la base de tronco con parte de pudrición importante en la cruz hace que el árbol esté en peligro inminente de caída o rotura por fallo estructural del tronco. Son daños irreparables e irrecuperables. La parte aérea presenta estado de ataque de galeruca dejándole al árbol un aspecto enfermizo. Las uniones de ramas son débiles por podas anteriores. El daño más apreciable es en la base del tronco, con un gran hueco y con pudriciones. En la cruz hay zona descortezada con nudos y huecos con podredumbre que puede dar lugar a una elevada pérdida de tracción y comprensión. Dado lo peligroso del estado se propone el apeo del mismo.

DAÑOS ESTRUCTURALES IMPORTANTES

**"ÚNICO.-** Autorizar el apeo de un ejemplar de Olmo (*Ulmus sp*) con id nº 589, situado en la Barriada Juan XXIII esquina con la calle Doña Francisquita (AP-6-2017). **LESIONES GRAVES:** Daños estructurales, huecos en base tronco y pudrición en cruz. **ESTADO GENERAL:** Riesgo de caída importante con los daños internos y el estado enfermizo en general del mismo. **OBSERVACIONES:** Este ejemplar de olmo está muy dañado por las podas intensas que se les ha practicado a lo largo de los años. A esto se le añadimos la aparición de grietas y oquedades en la base de tronco con pudrición importante en la cruz hace que el árbol esté en peligro inminente de caída o rotura por fallo estructural del tronco. Son daños irreparables e irrecuperables. La parte aérea presenta estado de ataque de galeruca dejándole al árbol un aspecto enfermizo. Las uniones de ramas son débiles por podas anteriores. El daño más apreciable es en la base del tronco, con un gran hueco y pudriciones. En la cruz hay zona descortezada con nudos y huecos con podredumbre que puede dar lugar a una elevada pérdida de tracción y comprensión. Dado lo peligroso del estado se propone el apeo del mismo".
