**Expediente 65/2017**

**"ÚNICO.-** Autorizar el apeo de un ejemplar de Olmo (*Ulmus sp*) con id nº 590, situado en la Barriada Juan XXIII esquina con la calle Doña Francisquita (AP-7-2017). **LESIONES GRAVES:** Daños estructurales, huecos en base tronco y pudrición en cruz. **ESTADO GENERAL:** Riesgo de caída importante con los daños en la estructura del árbol y el estado enfermizo en general del mismo. **OBSERVACIONES:** Este ejemplar de olmo tiene oquedades en la base de tronco con parte de pudrición importante en la cruz, falta de corteza en la cruz como consecuencia de antiguos desgarros de ramas lo que hace que el árbol esté en peligro inminente de caída o rotura por fallo estructural del tronco y ramas. Está muy dañado por las podas intensas que se les ha practicado a lo largo de los años. La parte aérea presenta estado de ataque de galeruca dejándole al árbol un aspecto enfermizo. Las uniones de ramas son débiles por podas anteriores. El daño más apreciable es en la base del tronco, con un gran número de huecos y pudriciones. En la cruz hay zona descortezada con pérdida de corteza, desgarros y nudos con podredumbre. Dado lo peligroso del estado se propone el apeo del mismo

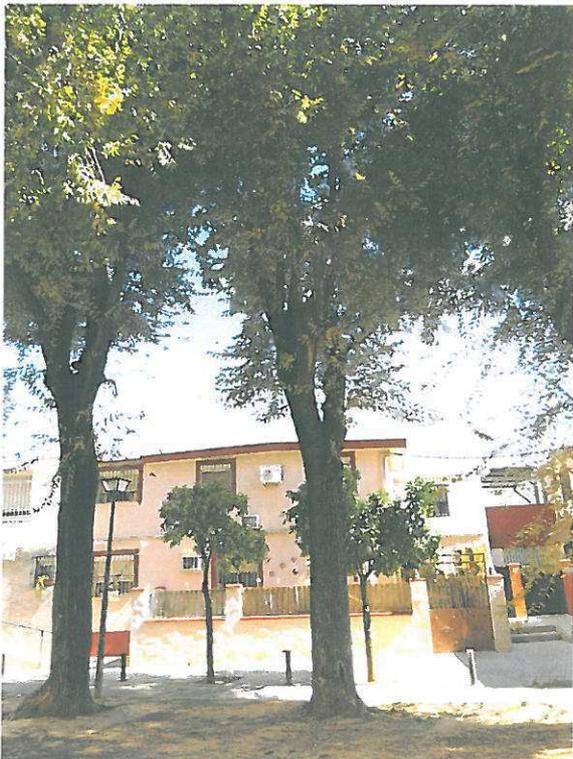
8. **OBSERVACIONES:** Este ejemplar de olmo tiene oquedades en la base de tronco con parte de pudrición importante en la cruz, falta de corteza en la cruz como consecuencia de antiguos desgarros de ramas lo que hace que el árbol esté en peligro inminente de caída o rotura por fallo estructural del tronco y ramas. Está muy dañado por las podas intensas que se les ha practicado a lo largo de los años. La parte aérea presenta estado de ataque de galeruca dejándole al árbol un aspecto enfermizo. Las uniones de ramas son débiles por podas anteriores. El daño más apreciable es en la base del tronco, con un gran número de huecos y con pudriciones. En la cruz hay zona descortezada con pérdida de corteza, desgarros y nudos con podredumbre. Dado lo peligroso del estado se propone el apeo del mismo.

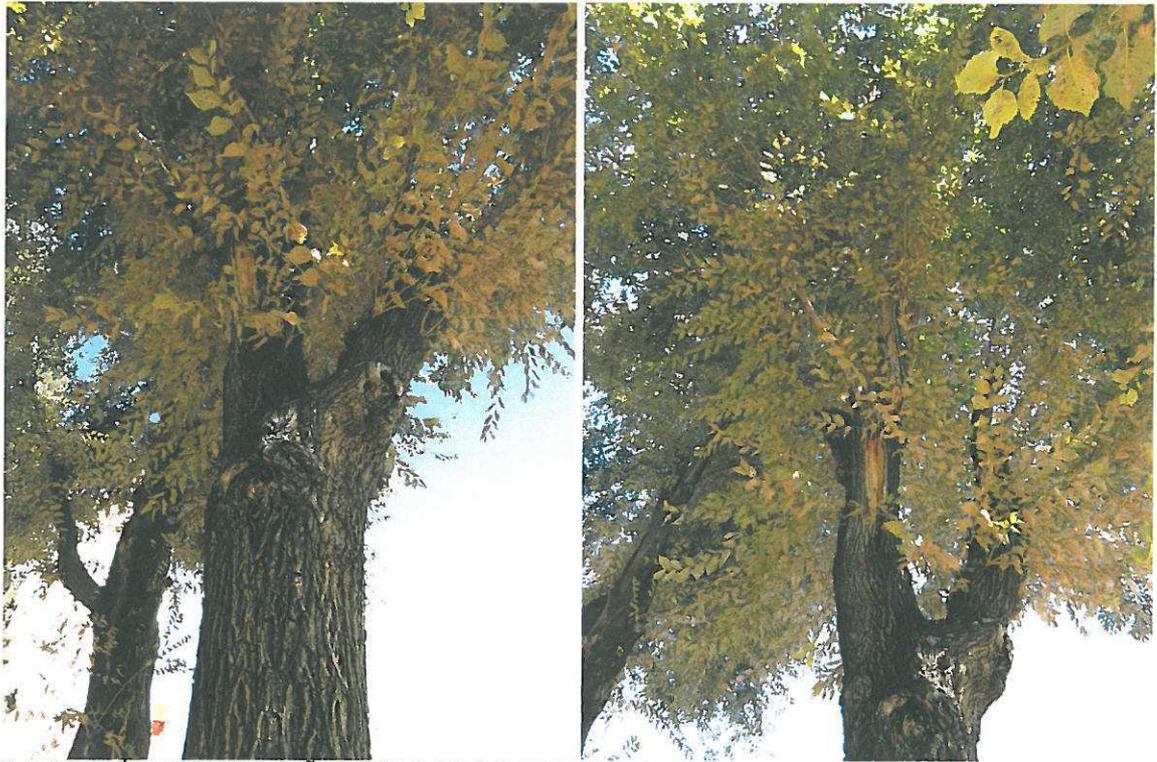
PARTE AÉREA CON DAÑOS EN CODOS DE RAMAS

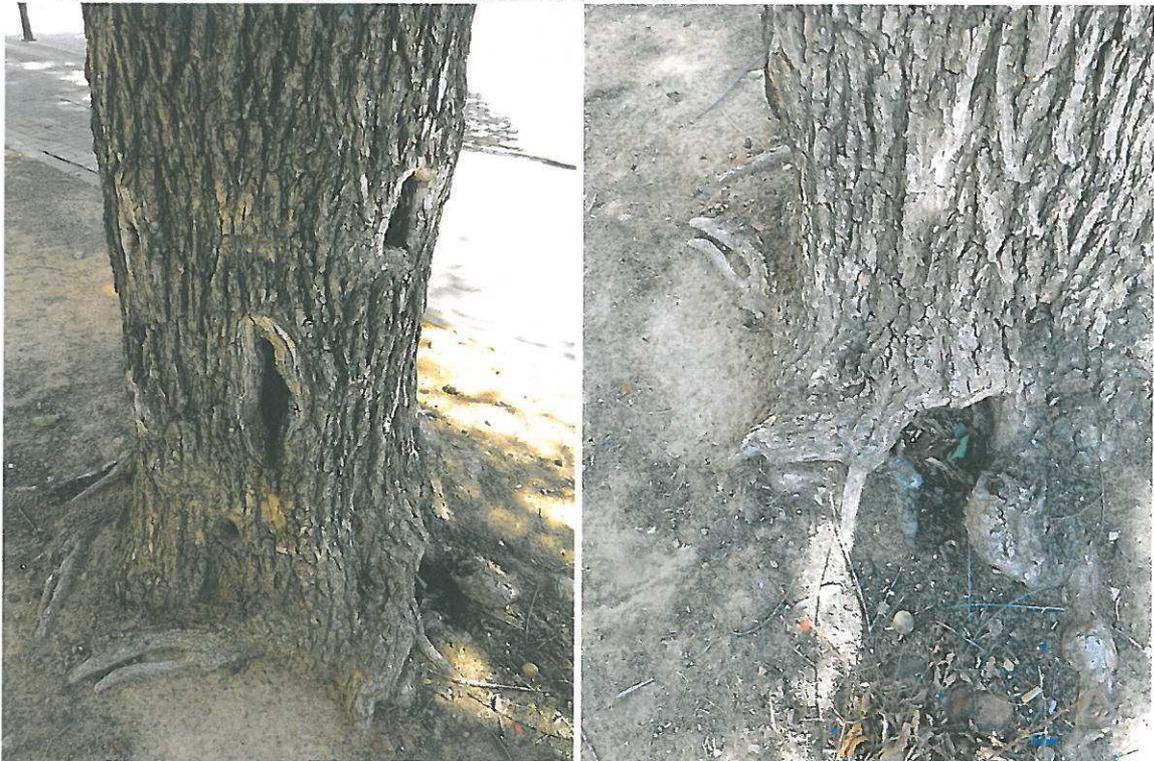
5. **LATITUD DE ACERADO:**    1 m
6. **LESIONES GRAVES:** Daños estructurales, huecos en base tronco y pudrición en cruz.
7. **ESTADO GENERAL:** Riesgo de caída importante con los daños en la estructura del árbol y el estado enfermizo en general del mismo.

DAÑOS ESTRUCTURALES IMPORTANTES
