Expediente 65/2017

AP-6-17 a AP-9-17
AP-9-17
CAF

FICHA DE APEO DE ARBOLADO VIARIO (AP-9-17) PARTE 2ª

1. **FECHA:** 27-02-17
2. **SITUACIÓN:** Bda Juan XXIII esquina Calle doña Francisquita **DISTRITO:** Cerro Amate
3. **ESPECIE:** *Ulmus sp.* **Nº ID:** 592

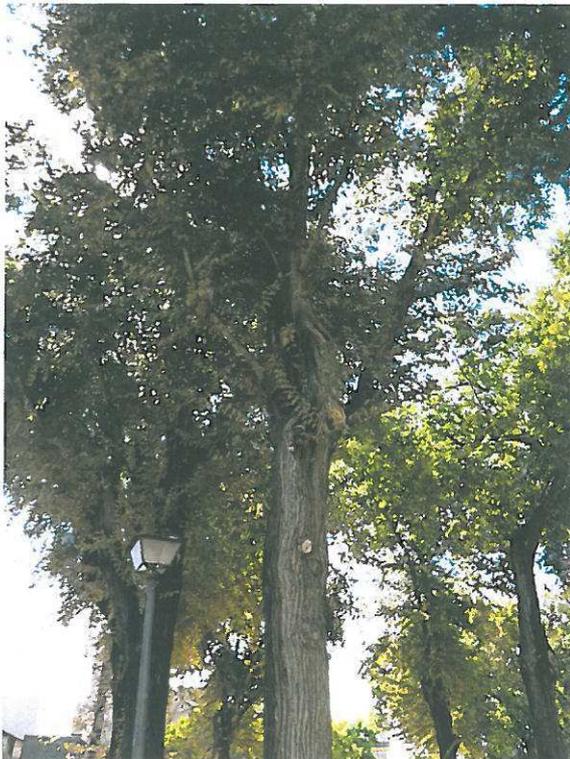
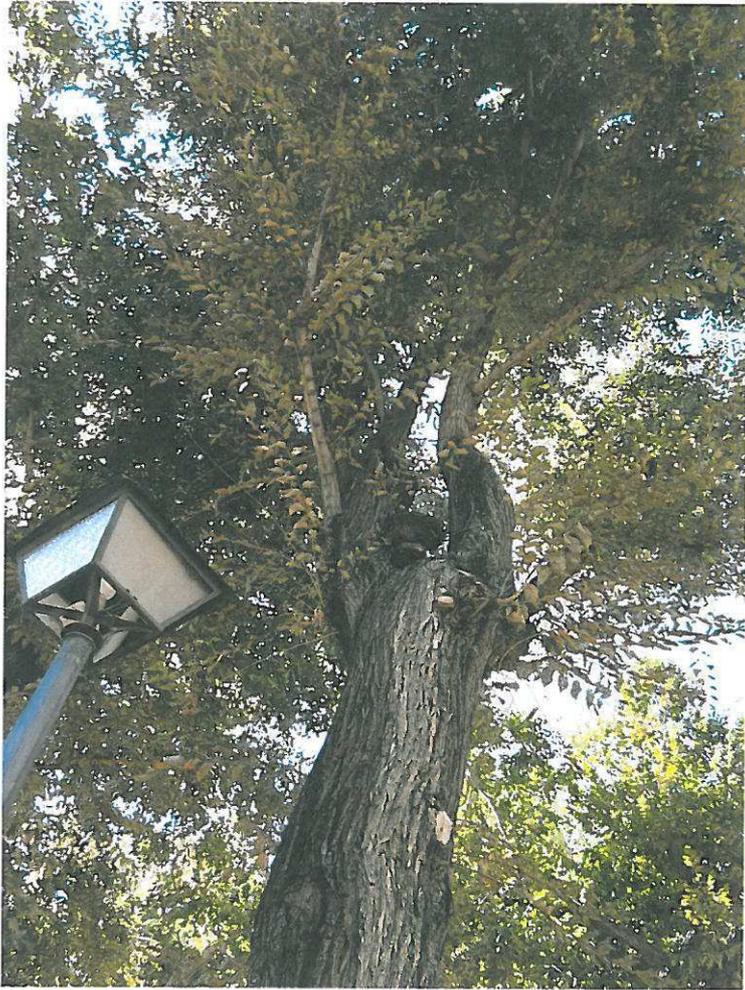
4. **P.C. (c.m):** 191 cm **ALTURA (m):** 11 **ALCORQUE (m):** en parterre
5. **LATITUD DE ACERADO:** 2 m
6. **LESIONES GRAVES:** Daños estructurales y pudrición interna en base y cruz.

7. **ESTADO GENERAL:** Riesgo de caída de ramas y el estado enfermizo en general del mismo.
8. **OBSERVACIONES:** Este ejemplar de olmo está muy dañado por las podas severas que se les ha practicado. Si a esto se le suma huecos con parte de pudrición importante a la altura de la cruz y ramas hace que el árbol esté en inminente punto de caída o rotura por el peso de la parte aérea y las debilidades en base del tronco. Son daños irreparables e irrecuperables. La parte aérea presenta estado de ataque de galeruca importante dejándole al árbol un aspecto enfermizo y poco sano. Aspecto debilitado. Presenta falta de ramas que bien sean por caídas o por podas severas, dan un aspecto irregular a la estructura natural del mismo. Las uniones de ramas son débiles. Otro daño apreciable es en la base, que se encuentra con huecos en la base del tronco y la cruz. La podredumbre está muy extendida lo que puede dar lugar a una elevada pérdida de tracción y comprensión en ramas. Dado lo peligroso del estado se propone el apeo del mismo.
