**Expediente 66/2017**

**FICHA DE SOLICITUD APEO DE ARBOLADO VIARIO (Código AP-012/2017)**

# Formulario de Evaluación Básica de Riesgo de Arbolado

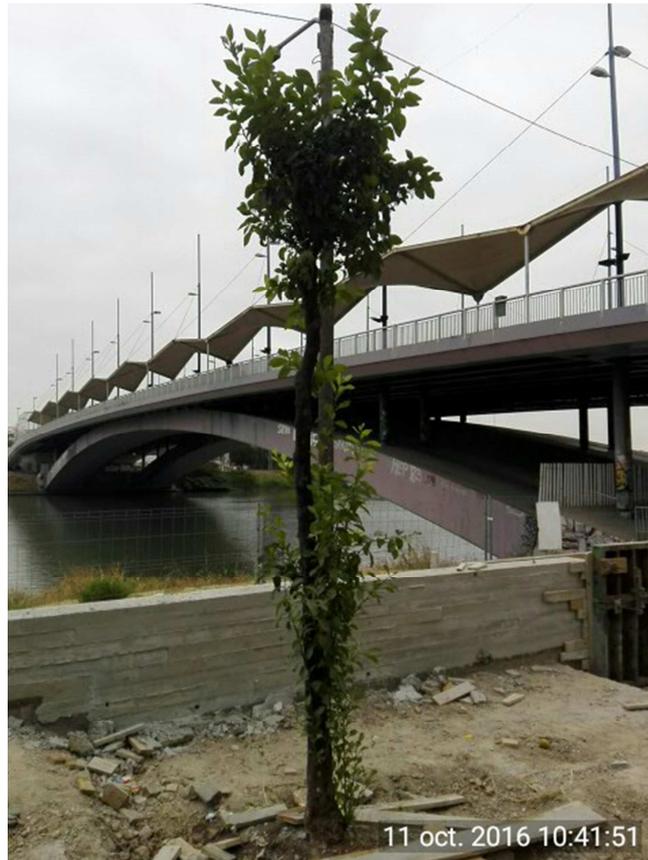
**9. FOTOGRAFÍAS:**

5. **LATITUD DE ACERADO:** > 2 m.
6. **LESIONES GRAVES:** Afección de raíces por tubería general abastecimiento agua y compactación suelo. Copa descompensada.

7. **ESTADO GENERAL:** En proceso de decrepitud, poco vigoroso.
8. **OBSERVACIONES:** Naranjo ubicado en alcorque de reducido tamaño por lo que su sistema radical esta compactado. Antiguas roturas de ramas repartidas por el tronco con brotación de emergencia en estas zonas. Como consecuencia de las obras de construcción del nuevo parque, se ha detectado que su vez su sistema radical esta compactado e inmerso en la solera de hormigón que protege una tubería primaria de abastecimiento de EMASESA, por lo que el trasplante no es posible sin garantizar la rotura o desperfecto a este servicio básico municipal. Por lo motivos expuestos se propone su apeo. Acceso con plataforma.

**"ÚNICO.-** Autorizar el apeo de un ejemplar de Naranja (*Citrus aurantium*) con id nº 120355, situado en el Parque Fernando de Magallanes (Torre Sevilla) (AP-12-2017). **LESIONES GRAVES:** Afección de raíces por tubería general abastecimiento agua y compactación suelo. Copa descompensada. **ESTADO GENERAL:** En proceso de decrepitud, poco vigoroso. **OBSERVACIONES:** Naranja ubicado en alcorque de reducido tamaño por lo que su sistema radical esta compactado. Antiguas roturas de ramas repartidas por el tronco con brotación de emergencia en estas zonas. Como consecuencia de las obras de construcción del nuevo parque, se ha detectado que su vez su sistema radical esta compactado e inmerso en la solera de hormigón que protege una tubería primaria de abastecimiento de EMASESA, por lo que el trasplante no es posible sin garantizar la rotura o desperfecto a este servicio básico municipal. Por lo motivos expuestos se propone su apeo. Acceso con plataforma".
