*"Visto el informe emitido por el Servicio Técnico de Parques y Jardines en relación al apeo de un ejemplar de Árol del amor ( Cercis siliquastrum) con nº de ID 3910 situado en el Parque Amate ( Distrito Cerro-Amate) ap-154-16, que se ha realizado sin autorización previa por las causas que se especifican a continuación, a tenor de lo acordado por el Ayuntamiento Pleno, en sesión celebrada el día 15 de diciembre de 2005, tomo conocimiento del mencionado apeo. LESIONES GRAVES: El ejemplar es un Árbol del amor que presenta una copa muy reducida de su original por haber sido eliminadas en previas podas todas sus ramas estructurales, partiendo de uno de estos antiguos cortes de la cruz una grieta longitudinal descortezada a ambas caras opuestas del tronco que a la altura de 1,20 cms se abre en orificio de 10 cms de altura x 4 cms de ancho, abierto y atravesando totalmente y de parte a parte en todo su diámetro ( donde ha desaparecido duramen y médula y que luego se vuelve a convertir en profunda grieta descortezada por ambos labios y caras del árbol hasta cerrarse a escasos 25 cms del cuello. Cuello: Presenta un descortezamiento casi en todo su perímetro con madera en descomposición ava

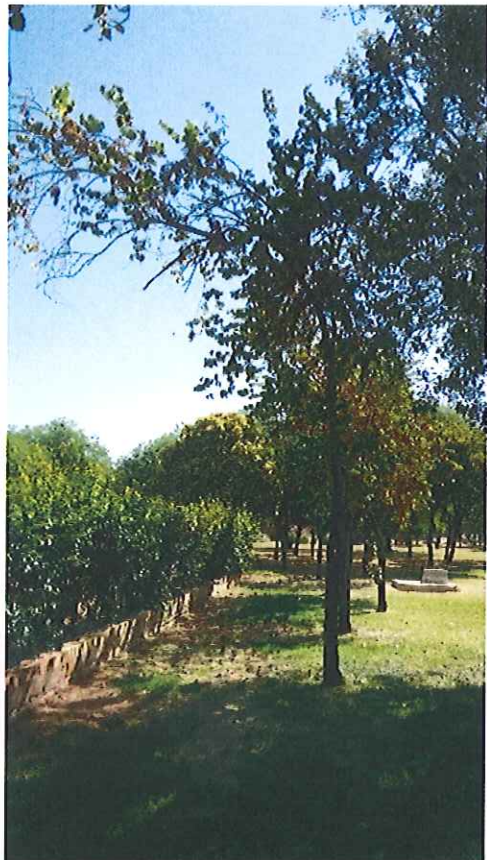
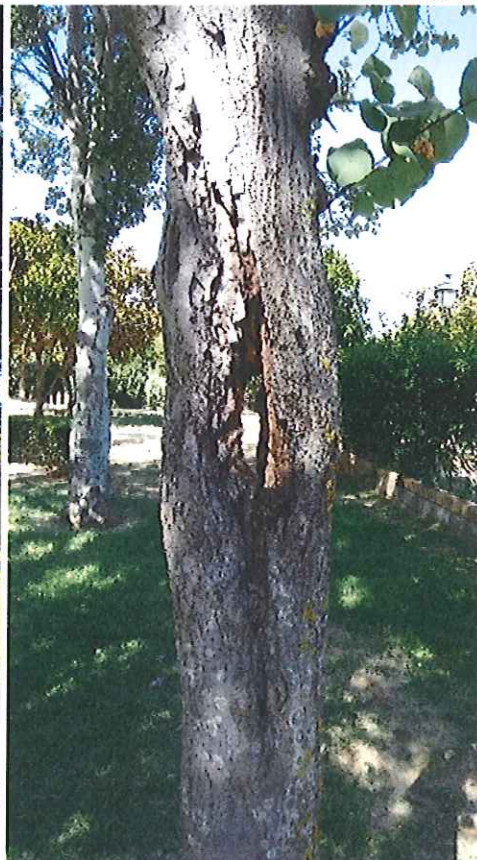
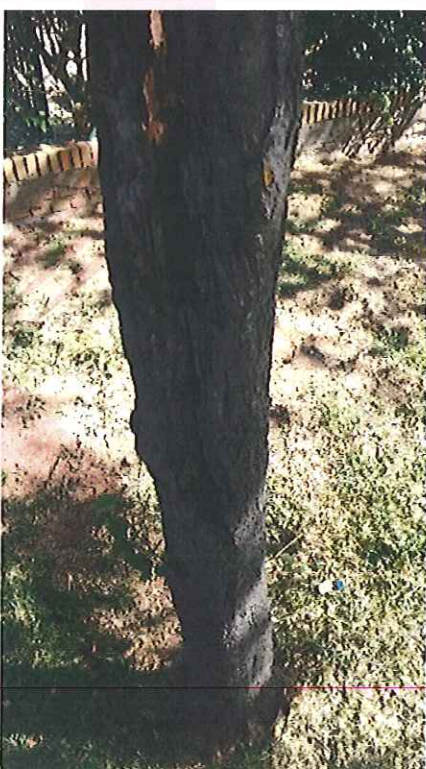
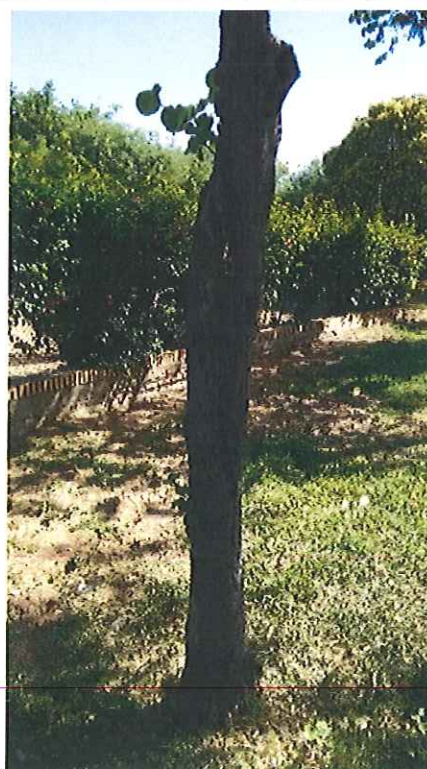
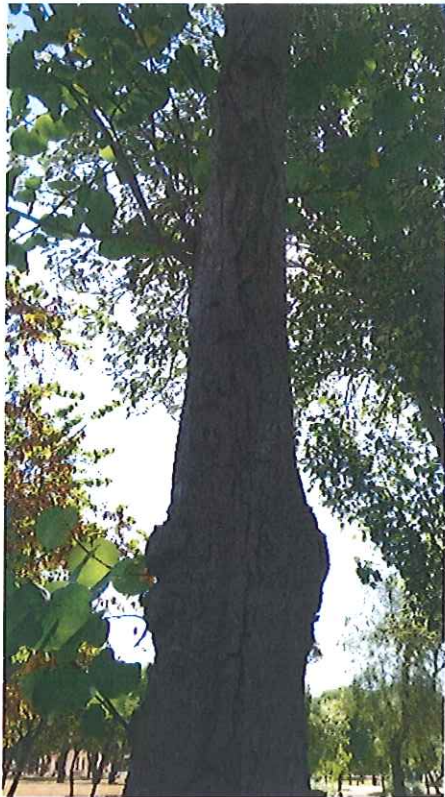
**FOTOGRAFÍAS:**

El ejemplar es un Árbol del amor que presenta una copa muy reducida de su original por haber sido eliminadas en previas podas todas sus ramas estructurales, partiendo de uno de estos antiguos cortes de la cruz una grieta longitudinal descortezada a ambas caras opuestas del tronco que a altura de 1,20 cms se abre en orificio de 10 cms de altura x 4 cms de ancho, abierto y atravesando totalmente y de parte a parte en todo su diámetro (donde ha desaparecido duramen y médula y que luego se vuelve a convertir en profunda grieta descortezada por ambos labios y caras del árbol hasta cerrarse a escasos 25 cms del cuello.

Presenta un descortezamiento casi en todo su perímetro con madera en descomposición avanzada

Se ha reducido al crecimiento muy descompensado de una sola rama primaria en la que se observan conjuntos de ramillas secas y descortezamiento longitudinal en su base.

Muy numerosas ramillas de diam. Inferior a 5 cm. Se han ido secando e incluso cayendo en número superior a 20..

Por ser el vigor de este árbol bajo en época de foliación, tiene una probabilidad de caída inminente de la rama estructural remanente o del árbol entero desde el orificio del tronco o desde el cuello debido a la suma de las dos circunstancias.

**10. OBSERVACIONES:** por las fuerzas de tensión ejercidas por la única rama muy descompensada que forma la copa unidas a la baja resistencia de la madera del tronco provocada por el orificio y madera de la grieta señala y unida también a la pérdida de resistencia a nivel de cuello, y por la situación del árbol sobre área cercana a fuente de agua potable que es de estancia y transitada, por lo que la probabilidad de daño a un viandante es alta. No es viable el trasplante o cualquier otro tipo de medida que no sea su eliminación.

APEO INMEDIATO
