AYUNTAMIENTO DE SEVILLA

FICHA DE APEO DE ARBOLADO VIARIO (AP-167/16) PARTE 2ª

1. FECHA: 07-07-16
2. SITUACIÓN: Parque Amate Distrito: Cerro-Amate
3. Nª ID INVENTARIO: 2485
4. ESPECIE: *Ulmus pumila*
5. P.C. (c.m): 85 ALTURA (m): 8
6. ALCORQUE (m):
7. LATITUD DE ACERADO(m):
8. LESIONES GRAVES:

Formulario de Evaluación Básica de Riesgo de Arbolado

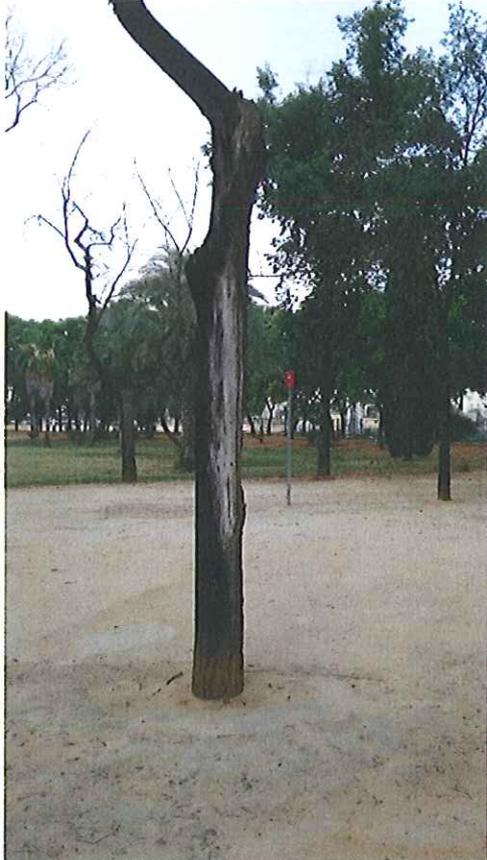
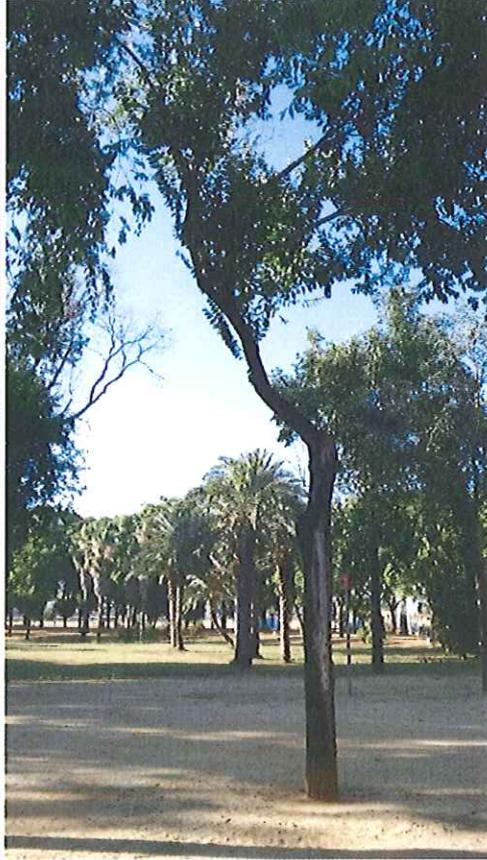
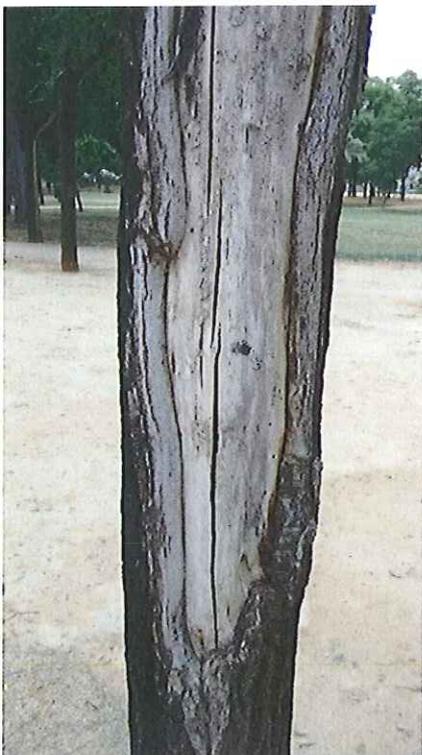
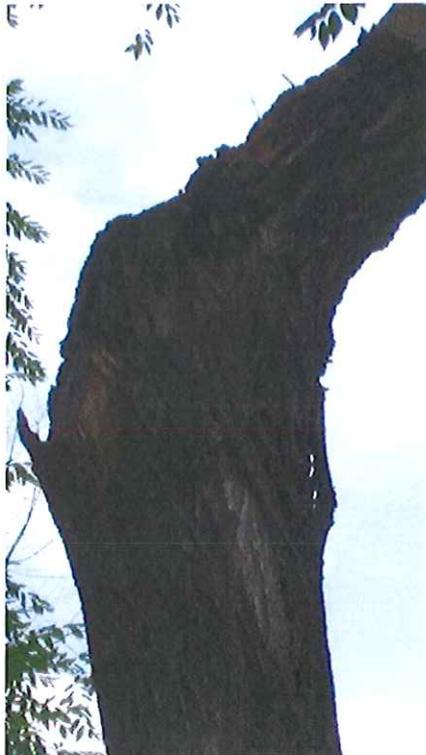
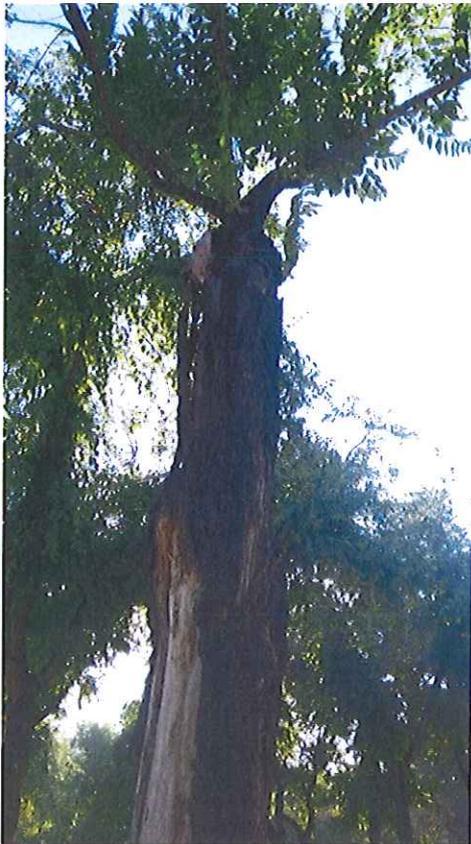
FOTOGRAFÍAS:

El ejemplar es un Olmo siberiano que presenta un tronco con un importante y longitudinal descortezamiento desde aproximadamente 2 metros de altura hasta medio metro desde el suelo en su cara noroeste, y con profundidad de entre 3 y 5 cms y anchura variable de unos 9 cms.. presentando madera en descomposición, descompuesta y seca con numerosas grietas longitudinales de 20 a 35 cms.muy próximas entre sí, y en la misma cruz presenta herida de corte anterior de poda de rama primaria seca completamente, con la misma madera descompuesta y seca y, de donde parte hacia arriba la única rama primaria restante de la estructura básica del árbol con inclinación de unos 35 ° de la vertical, y decortezamiento en la parte inferior de la rama a la altura de la citada cruz, lo que le resta estabilidad a dicha única rama primaria.

Presenta una copa muy reducida en la exigua vegetación de la única rama primaria que se inserta aún en el tronco.

Por lo tanto, el estado fisiológico asociado al vigor es bajo, presentando una copa mucho menor en relación a la probable edad del ejemplar.

Desde el punto de vista biomecánico el avance de la descomposición de la madera del tronco, por dos áreas: la primera por debajo justo de la cruz de donde parte la única rama estructural que soporta todo el peso muy desequilibrado de la copa entera, y dos: por el área central de la longitud del tronco donde mayor número de grietas longitudinales aparecen en la larga herida que presenta, pueden hacer que en dichas zonas se produzcan fracturas por lo que podría producirse la caída parcial o total del árbol.

Por ser el vigor de este árbol bajo en época de foliación, tiene una probabilidad de caída inminente de la copa o del árbol entero, desde las dos áreas arriba indicadas, debido a la suma de las circunstancias.

- 10. OBSERVACIONES:** A tener en cuenta el severo riesgo por las fuerzas de tensión ejercidas por la copa muy descompensada sobre la madera en descomposición del tronco, a la altura sobre todo, de la cruz, o de la zona central del tronco arriba señaladas, y por la situación del árbol sobre camino frecuentado, por lo que la probabilidad de daño a un viandante es extrema. No es viable el trasplante o cualquier otro tipo de medida que no sea su eliminación.

La madera degradada desde la parte inferior de la cruz hasta casi el cuello que abarca toda la grieta longitudinal está en inminente estado de desequilibrio por sostener muy deficientemente y debilmente a la completa y descompensada copa

Propuestas y/o consejos APEO INMEDIATO
