**“ÚNICO.** Autorizar el apeo de un ejemplar de Olmo ( *Ulmus Pumila*) situado en un parterre corrido en la calle Doctor Miguel Ríos Sarmientos ( ap-145-2016) ID: 2430. **LESIONES GRAVES:** El ejemplar presenta una horquilla con dos ramas principales y en su unión tiene una oquedad de una profundidad de 40 centímetros, que ha sido detectada al realizar la poda con plataforma, no observándose a nivel de suelo. Una de las ramas secundarias tiene también una oquedad en su base con grietas longitudinales. Estos dos hechos provocan una importante probabilidad de caída de partes de gran tamaño de la parte aérea, que puede impactar contra peatones y vehículos. **ESTADO GENERAL:** El estado fisiológico asociado al vigor es medio presentando una copa con vegetación uniforme pero escasa. El ejemplar debido a su edad y estado comienza la etapa de decrepitud, y desde el punto de vista estructural puede suponer un peligro para peatones y vehículos. **OBSERVACIONES:** Por su situación en un parterre junto a un acerado una urbanización y en las inmediaciones de un campo deportivo, por su proyección de copa que ocupa el acerado y parte de la calzada, y atendiendo a la clasificación de riesgo estud

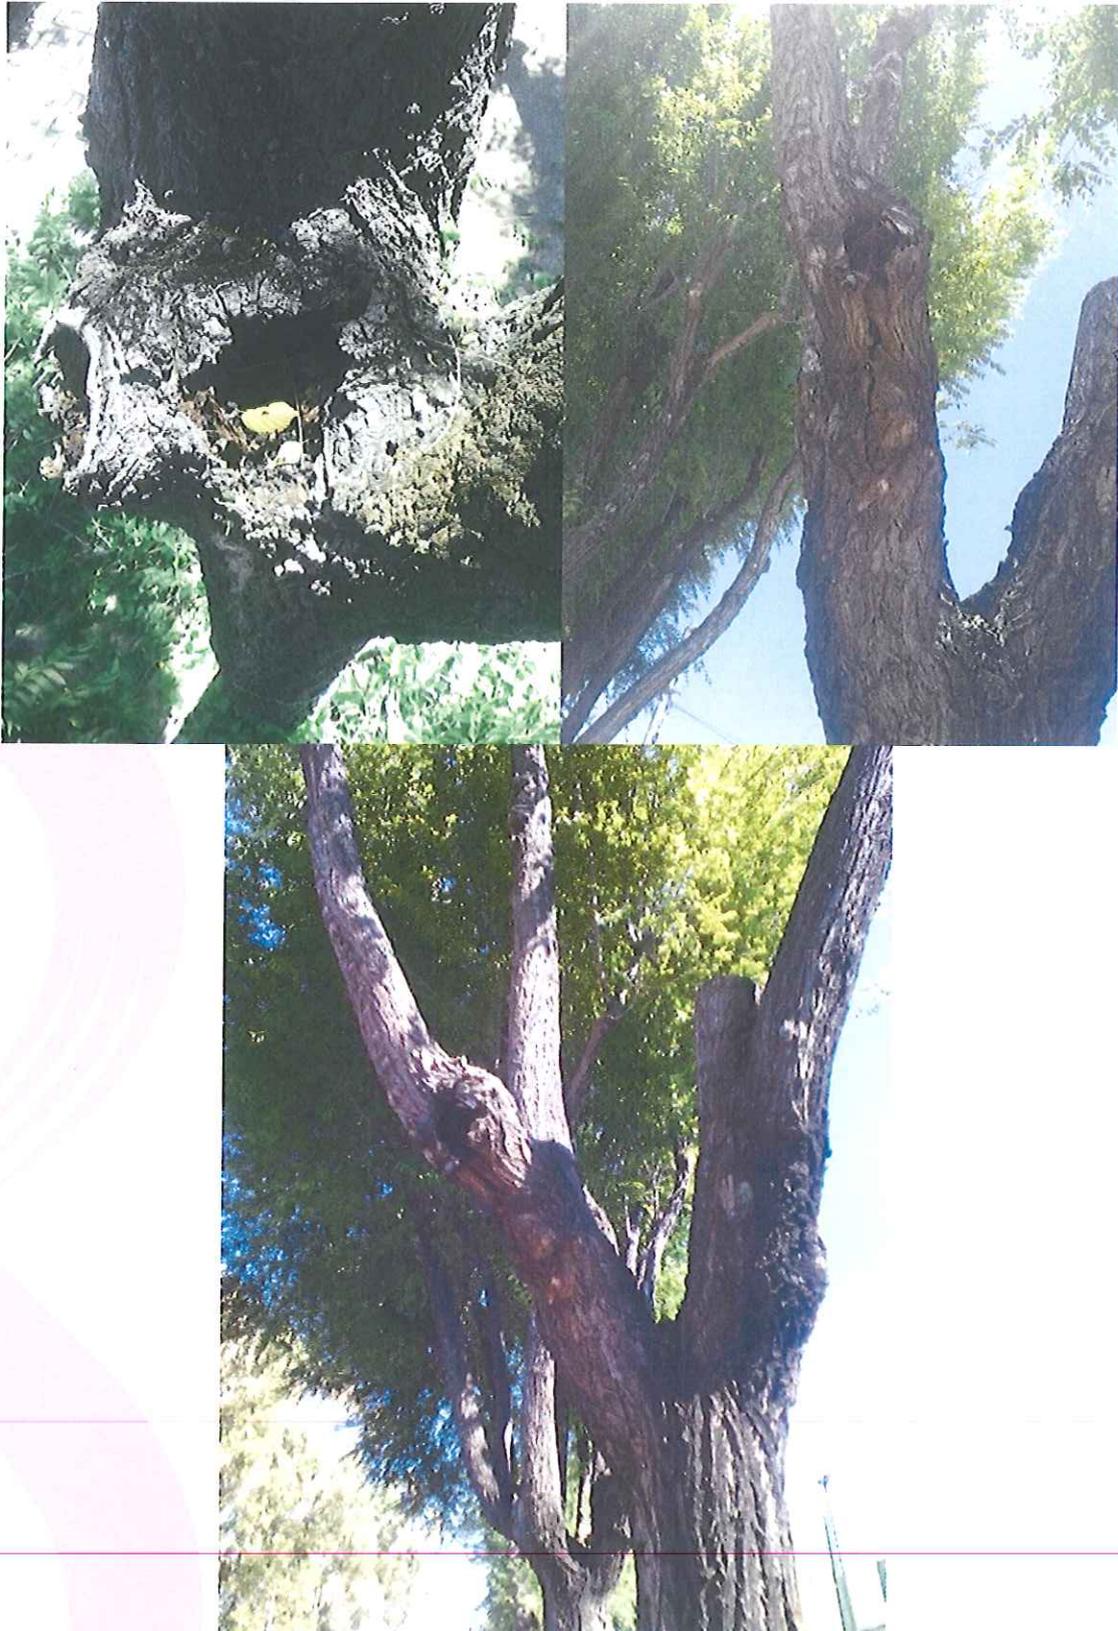
**FOTOGRAFÍA:**

El ejemplar presenta una horquilla con dos ramas principales y en su unión tiene una oquedad de una profundidad de 40 centímetros, que ha sido detectada al realizar la poda con plataforma, no observándose a nivel de suelo.

Una de las ramas secundarias tiene también una oquedad en su base con grietas longitudinales.

Estos dos hechos provocan una importante probabilidad de caída de partes de gran tamaño de la parte aérea, que puede impactar contra peatones y vehículos

El estado fisiológico asociado al vigor es medio presentando una copa con vegetación uniforme pero escasa.

El ejemplar debido a su edad y estado comienza la etapa de decrepitud, y desde el punto de vista estructural puede suponer un peligro para peatones y vehículos.

Por su situación en un parterre junto a un acerado que circunda una urbanización y en las inmediaciones de un campo deportivo, por su proyección de copa que ocupa el acerado y parte de la calzada, y atendiendo a la clasificación de riesgo estudiada en la ficha de Evaluación Básica de Riesgo de Arbolado adjunta, se determina que el riesgo del ejemplar, en el caso más desfavorable es alto, por lo que no existiendo otras medidas correctoras posibles, se recomienda el apeo del mismo.
