*“Visto el informe emitido por el Servicio Técnico de Parques y Jardines en relación al apeo de un ejemplar de Acer (Acer negundo) con nº de ID 8780 situado en la calle Ildefonso Marañón Lavín (AP-160-16), que se ha realizado sin autorización previa por las causas que se especifican a continuación, a tenor de lo acordado por el Ayuntamiento Pleno, en sesión celebrada el día 15 de diciembre de 2005, tomo conocimiento del mencionado apeo. **LESIONES GRAVES:** El árbol es un Acer situado en un alcorque de la calle Ildefonso Marañón Lavín junto a un paso de peatones. Observamos que tiene una pudrición en el tronco de una longitud de 1,5 metros, que afecta a la corteza, la albura y el duramen, con una profundidad media de unos 10 centímetros. Desde el punto de vista biomecánico, la pudrición debilita el tronco de tal manera que está en presencia de vientos, puede suponer un punto de fractura que haga caer la copa y la parte superior del tronco de manera inminente. **ESTADO GENERAL:** El estado fisiológico es medio presentando una copa de tamaño adecuado, pero poco frondosa y con muchas ramas jóvenes secas. La vegetación más espesa, y por tanto el peso, se encuentra en el lado del paso p

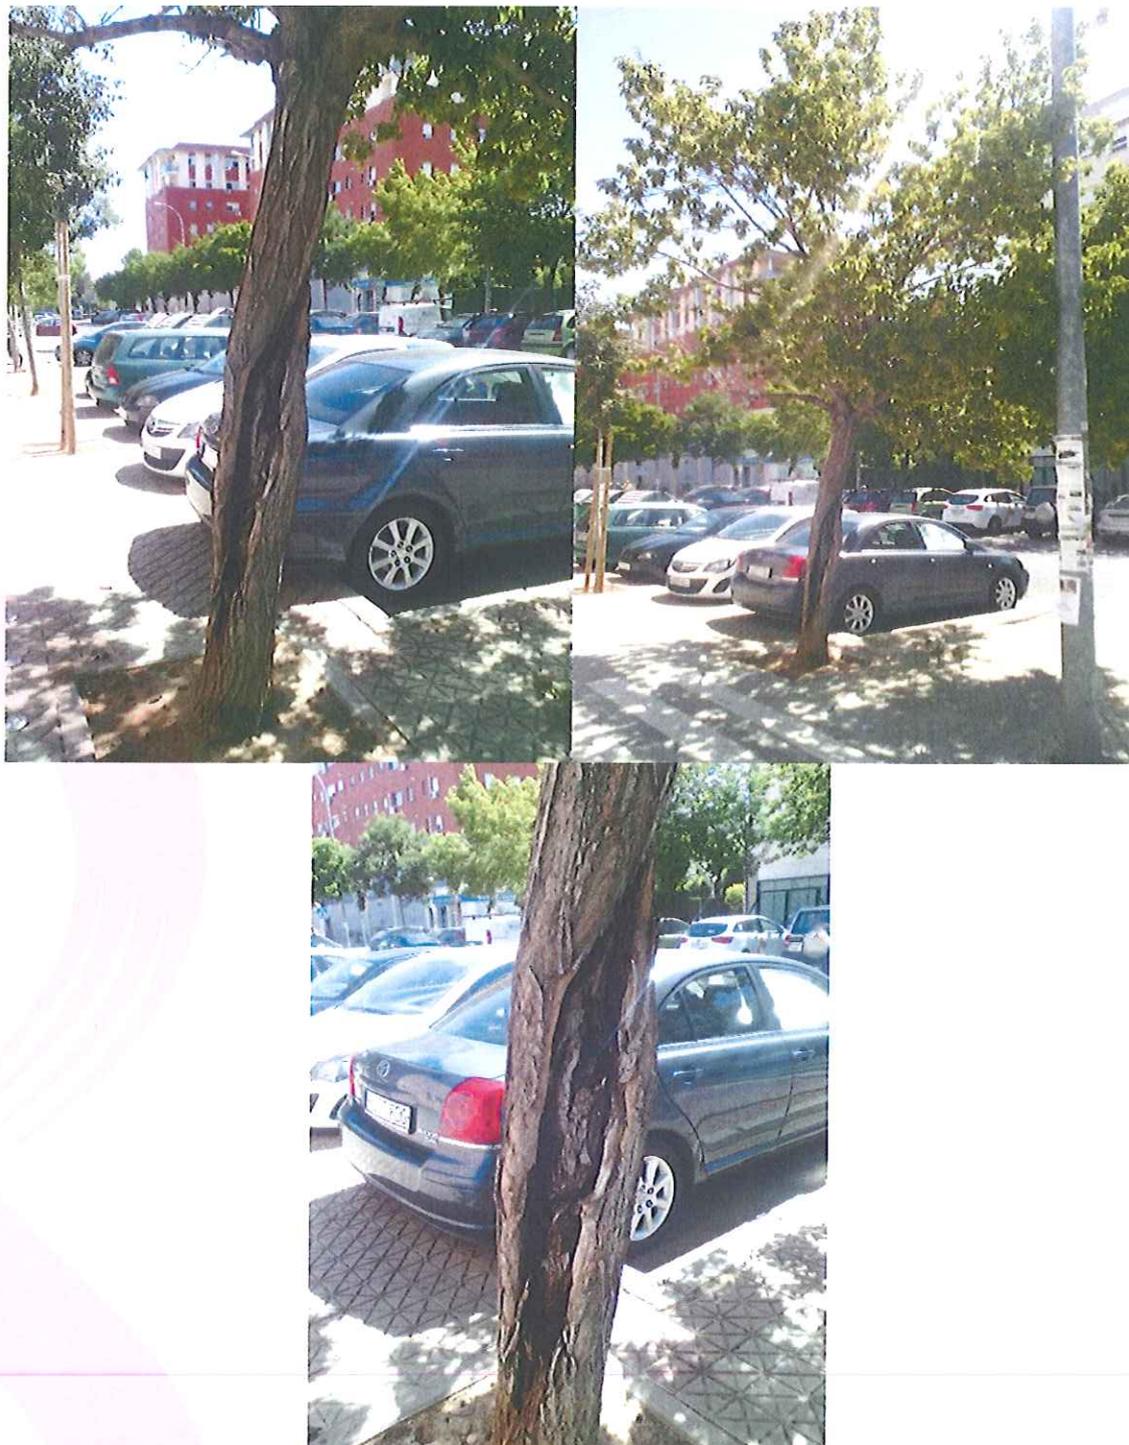
12. FOTOGRAFÍAS:

Observamos que tiene una pudrición en el tronco de una longitud de 1,5 metros, que afecta la corteza, la albura y el duramen, con una profundidad media de unos 10 centímetros.

Desde el punto de vista biomecánico, la pudrición debilita el tronco de tal manera que está en presencia de vientos, puede suponer un punto de fractura, que haga caer la copa y la parte superior del tronco de manera inminente.

El estado fisiológico es medio presentando una copa de tamaño adecuado, pero poco frondosa y con muchas ramas jóvenes secas.

La vegetación más espesa, y por tanto el peso, se encuentra en el lado del paso peatonal por lo que la caída en caso de rotura se daría hacia este lado.

Atendiendo al tamaño, forma y situación en el tronco de la pudrición, consideramos que ante cualquier tensión provocada por el viento, la caída de este árbol es inminente, por lo que procedemos a apearlo por procedimiento de urgencia.

Se realiza el apeo del ejemplar por el riesgo alto e inminente dada la alta probabilidad de rotura del tronco

a causa de una pudrición.
