*“Visto el informe emitido por el Servicio Técnico de Parques y Jardines en relación al apeo de un ejemplar de Acer (Acer negundo) con nº de ID 8779 situado en la calle Ildefonso Marañón Lavín (AP-161-16), que se ha realizado sin autorización previa por las causas que se especifican a continuación, a tenor de lo acordado por el Ayuntamiento Pleno, en sesión celebrada el día 15 de diciembre de 2005, tomo conocimiento del mencionado apeo. **LESIONES GRAVES:** El árbol es un Acer situado en un alcorque de la calle Ildefonso Marañón Lavín junto a la puerta de acceso de una guardería. Observamos que tiene una pudrición en la base del tronco de una longitud de 0,5 metros, que afecta a la corteza, la albura y el duramen, con una profundidad media de unos 12 centímetros. Desde el punto de vista biomecánico, la pudrición debilita el tronco en su base, de tal manera que en presencia de vientos, puede suponer un punto de fractura, que haga caer el árbol entero. **ESTADO GENERAL:** El estado fisiológico es medio presentando una copa de tamaño adecuado, pero poco frondosa. **OBSERVACIONES:** Atendiendo al tamaño, forma y situación en el tronco de la pudrición, consideramos que ante cualquier te

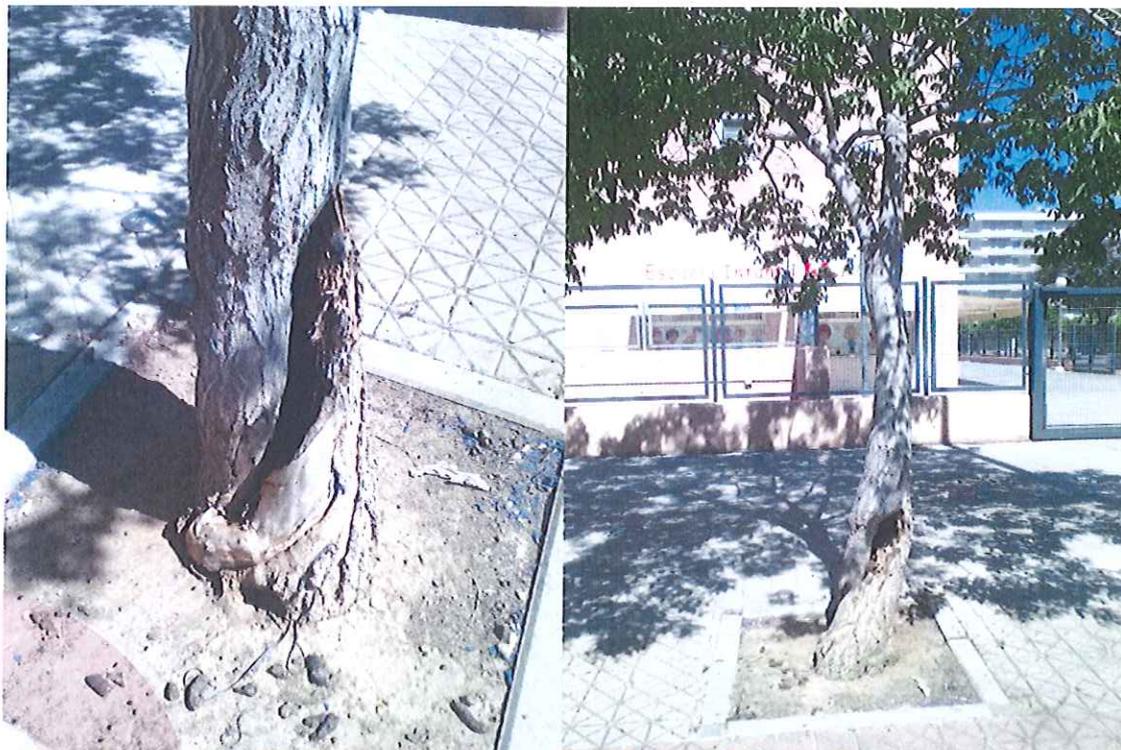
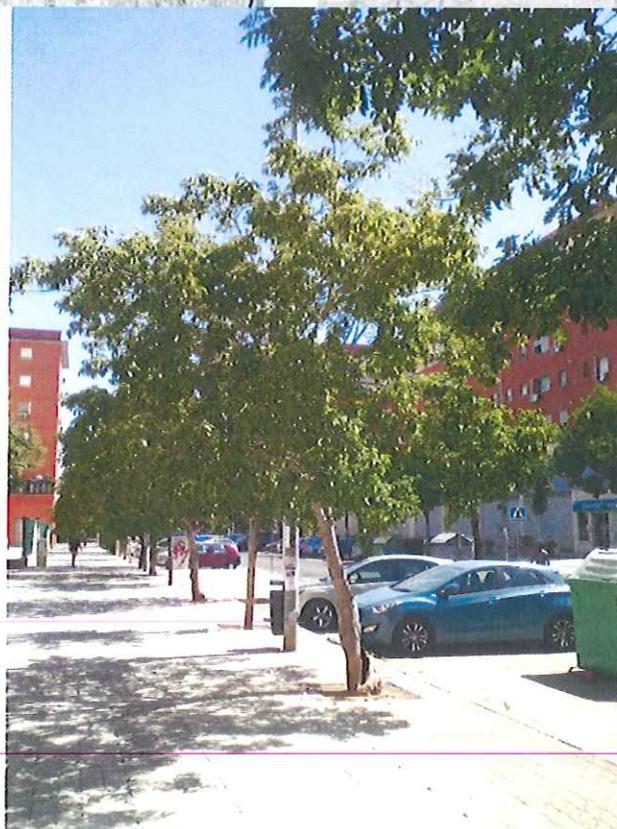
**12. FOTOGRAFÍAS:**

Observamos que tiene una pudrición en la base del tronco de una longitud de 0,5 metros, que afecta a la corteza, la albura y el duramen, con una profundidad media de unos 12 centímetros.

Desde el punto de vista biomecánico, la pudrición debilita el tronco en su base, de tal manera que en presencia de vientos, puede suponer un punto de fractura, que haga caer el árbol entero.

Atendiendo al tamaño, forma y situación en el tronco de la pudrición, consideramos que ante cualquier tensión provocada por el viento, la caída de este árbol es inminente, por lo que procedemos a apearlo por procedimiento de urgencia.

Se realiza el apeo del ejemplar por el riesgo alto e inminente dada la alta probabilidad de rotura del

tronco desde su base a causa de una pudrición.
