FICHA DE SOLICITUD DE APEO DE ARBOLADO VIARIO (AP-163-16) PARTE 2ª

1. **FECHA:** 29 de Junio de 2016
2. **SITUACIÓN:** Calle Ildelfonso Marañón Lavín
3. **Distrito:** Alcosa
4. **ESPECIE:** Acer negundo
5. **P.C. (c.m):** 70
6. **ALTURA (m):** 6
7. **ALCORQUE (m):** 1X1
8. **LATITUD DE ACERADO(m):** 5
9. **LESIONES GRAVES:**

Formulario de Evaluación Básica de Riesgo de Arbolado

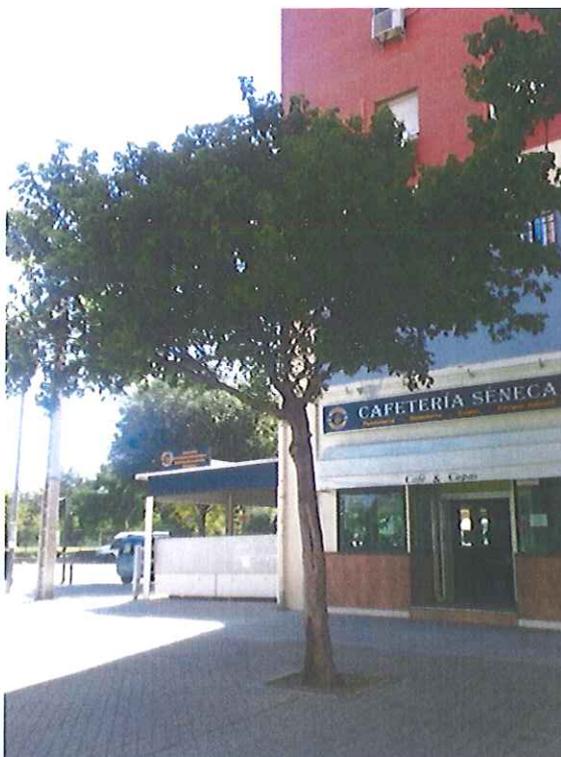
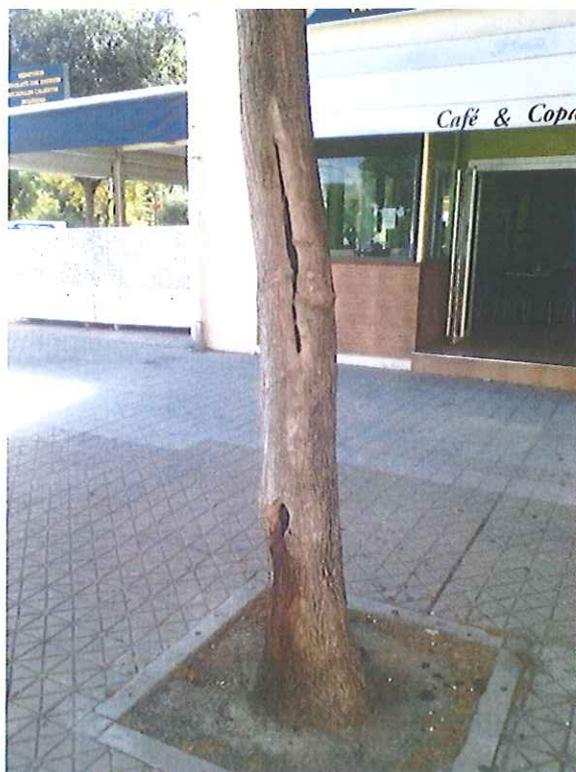
FOTOGRAFÍAS:

El árbol presenta dos oquedades a diferentes alturas del tronco: medio metro y un metro y de unas longitudes de 10 y 80 centímetros respectivamente.

El tronco se encuentra debilitado haciendo que pueda romper por alguna de estas dos zonas y caer la parte superior del tronco y la copa entera.

El ejemplar se encuentra frente a una cafetería muy concurrida, un paso peatonal y en la inmediaciones de una guardería, por lo que la probabilidad de impacto es grande.

El estado fisiológico asociado al vigor es bueno presentando una copa con vegetación uniforme y frondosa.

Desde el punto de vista estructural el peso y forma de la copa con un tronco debilitado por las oquedades puede suponer un peligro para los peatones.

Por su situación en un acerado junto a una cafetería muy concurrida y en las inmediaciones de una guardería y atendiendo a la clasificación de riesgo estudiada en la ficha de Evaluación Básica de Riesgo de Arbolado adjunta, se determina que el riesgo del ejemplar en el caso más desfavorable es alto, por lo que no existiendo otras medidas correctoras posibles, se recomienda el apeo del mismo.

Se propone el apeo del ejemplar por el riesgo alto y probable de rotura del tronco a causa de dos oquedades.
