Hábitat Urbano,
Cultura y Turismo

FICHA DE SOLICITUD DE APEO DE ARBOLADO VIARIO (AP-165-16) PARTE 2ª

Formulario de Evaluación Básica de Riesgo de Arbolado

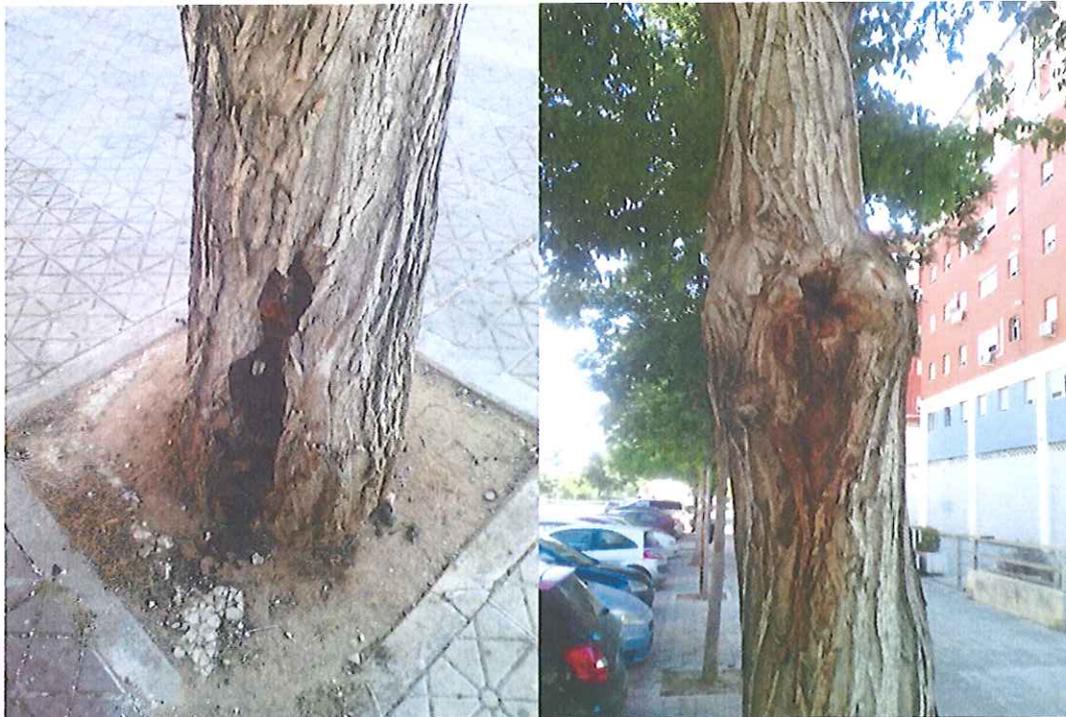
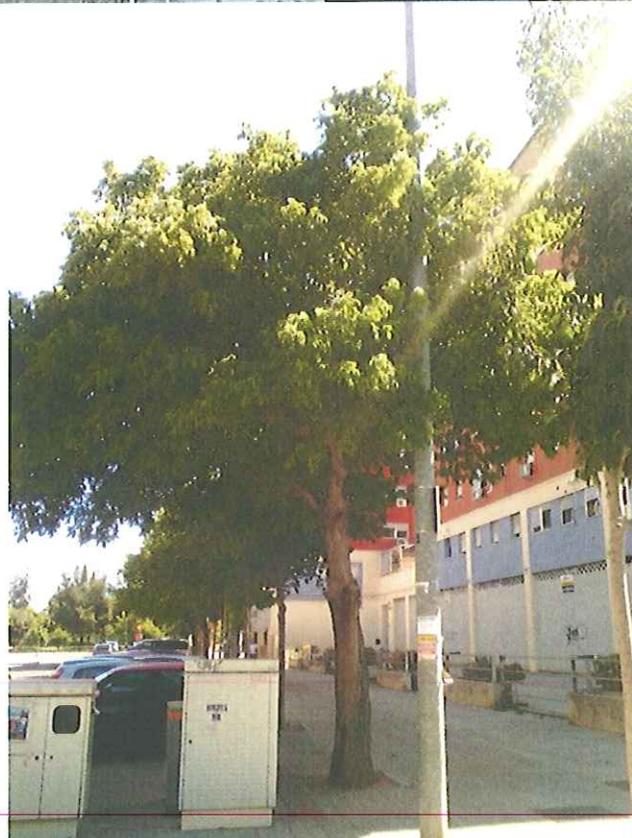
El árbol presenta dos oquedades a diferentes alturas: una en la base a nivel de suelo, y la otra a dos metro, con unas longitudes de 35 y 10 centímetros respectivamente.

El tronco se encuentra debilitado haciendo que pueda romper por alguna de estas dos zonas y caer el árbol prácticamente entero, si se rompiera por la base, y la copa si rompiera por la oquedad superior

El ejemplar se encuentra en un acerado junto a una zona de aparcamiento, por lo que el posible impacto podría darse contra un peatón o un vehículo aparcado.

Desde el punto de vista estructural, el peso y forma de la copa con un tronco debilitado por las oquedades hace probable su caída.

Por su situación en un acerado en las inmediaciones de dos guardería y atendiendo a la clasificación de riesgo estudiada en la ficha de Evaluación Básica de Riesgo de Arbolado adjunta, se determina que el riesgo del ejemplar en el caso más desfavorable es alto, por lo que no existiendo otras medidas correctoras posibles, se recomienda el apeo del mismo.
