Hábitat Urbano,
Cultura y Turismo

Dirección General de Medio Ambiente
y Parques y Jardines
Servicio Administrativo de Parques y Jardines

*“Visto el informe emitido por el Servicio Técnico de Parques y Jardines en relación al apeo de un ejemplar de Olmo (*Ulmus pumila*) con nº de ID 8784 situado EN UN ALCORQUE DE LA CALLE Ildefonso Marañón Lavín (AP-177-16), que se ha realizado sin autorización previa por las causas que se especifican a continuación, a tenor de lo acordado por el Ayuntamiento Pleno, en sesión celebrada el día 15 de diciembre de 2005, tomo conocimiento del mencionado apeo. **LESIONES GRAVES:** El árbol presenta una pudrición con oquedad circular de un diámetro de 35 cm y una profundidad de 20 cm en la base de una de las dos ramas primarias, se adentra en el tronco y esta zona puede suponer un punto de fractura y hacer que roma y caiga la copa entera. **ESTADO GENERAL:** El ejemplar se encuentra en un acerado con mucho tránsito, ya que está en las inmediaciones de una zona comercial y de bares, por lo que el posible impacto podría darse contra un peatón con alta probabilidad, o un vehículo aparcado. El estado fisiológico asociado el vigor es bueno, presentando una c

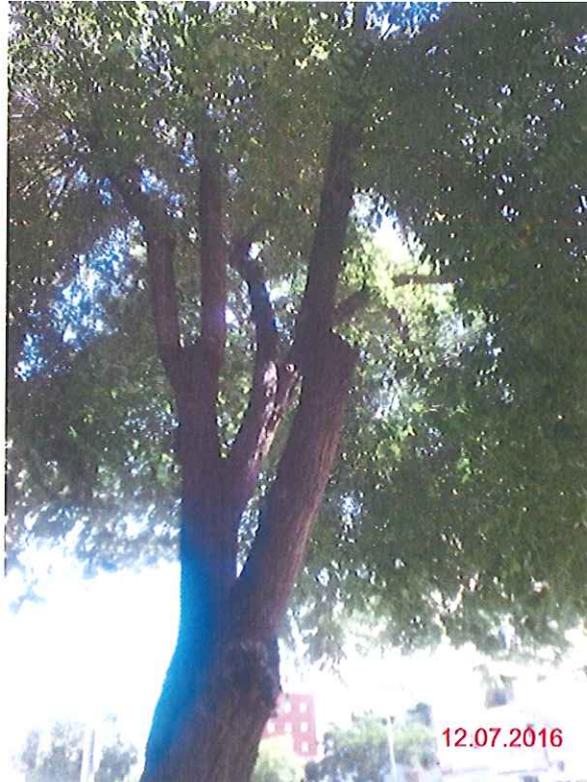
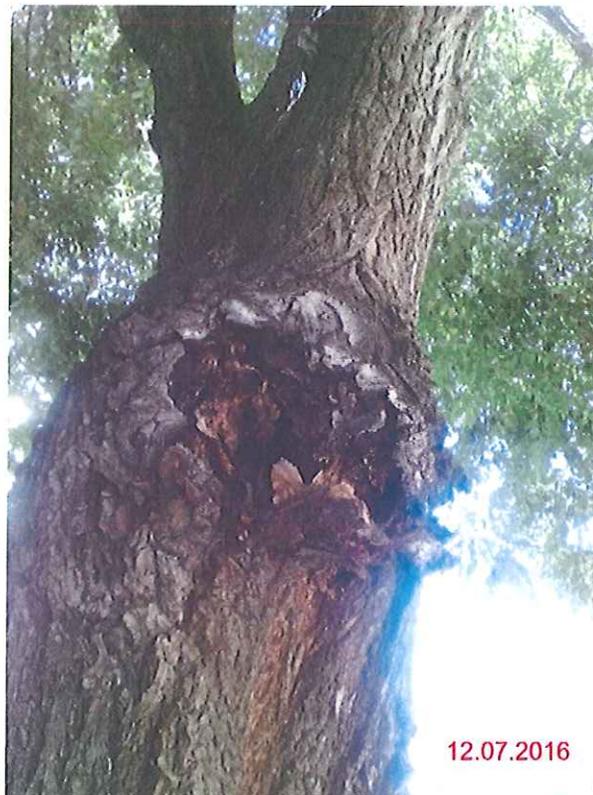
12. FOTOGRAFÍAS:

El árbol presenta una pudrición con oquedad circular de un diámetro de 35 cm y una profundidad de 20 cm en la base de una de las dos ramas primarias, se adentra en el tronco y esta zona puede suponer un punto de fractura y hacer que rompa y caiga la copa entera.

El ejemplar se encuentra en un acerado con mucho tránsito, ya que está en las inmediaciones de una zona comercial y de bares, por lo que el posible impacto podría darse contra un peatón con alta probabilidad, o un vehículo aparcado.

Desde el punto de vista estructural, el peso y forma de la copa, que presenta una inclinación cercana a los cinco grados, hace que las tensiones aumenten haciendo más probable su rotura.

Por su situación en un acerado en las inmediaciones de una zona comercial, y atendiendo a la clasificación de riesgo estudiada en la ficha de Evaluación Básica de Riesgo de Arbolado adjunta, se determina que el riesgo del ejemplar en el caso más desfavorable es extremo, por lo que se procede aapeo de este.

Propuestas y/o consejos Se realiza el apeo del ejemplar por el riesgo extremo e Inminente de rotura del tronco a causa de una pudrición.
