*"Visto el informe emitido por el Servicio Técnico de Parques y Jardines en relación al apeo de un ejemplar de Olmo ( Ulmus Pumila) situado en un alcorque de la calle Ildefonso Marañón Lavín ID: 17699 ( ap-178-16) que se ha realizado sin autorización previa por las causas que se especifican a continuación, a tenor de lo acordado por el Ayuntamiento Pleno, en sesión celebrada el día 15 de diciembre de 2005, tomo conocimiento del mencionado apeo . **LESIONES GRAVES:** El árbol presenta una pudrición con oquedad circular de un diámetro de 25 cm y una profundidad de 15 cm en la base de una de las dos ramas primarias, se adentra en el tronco y esta zona puede suponer un punto de fractura y hacer que rompa y caiga la copa entera. **ESTADO GENERAL:** El ejemplar se encuentra en un parterre terrizo junto a un acerado muy transitado, ya que está en la inmediaciones de una zona comercial y de bares, por lo que el posible impacto podría darse contra un peatón con alta probabilidad, o un vehículo aparcado. El estado fisiológico asociado al vigor es bueno, presentando un acopa con vegetación uniforme. Desde el punto de vista estructural, el peso y forma de copa, que presenta una inclinación cer

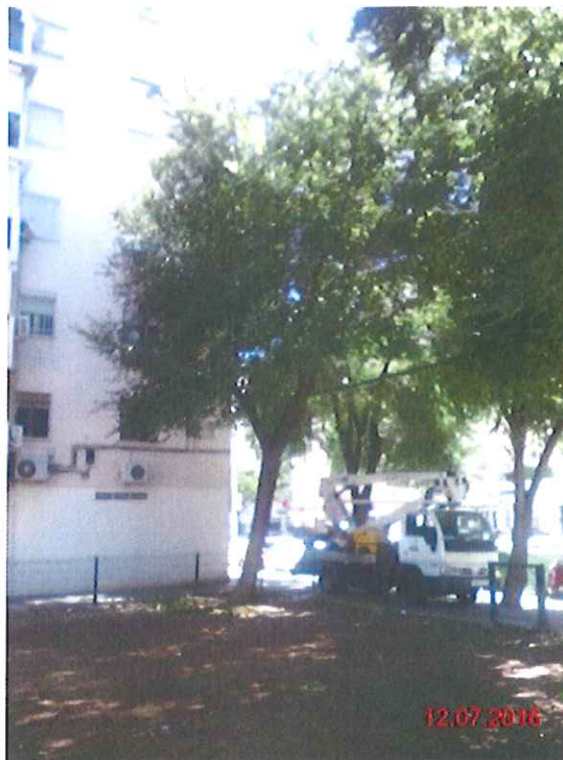
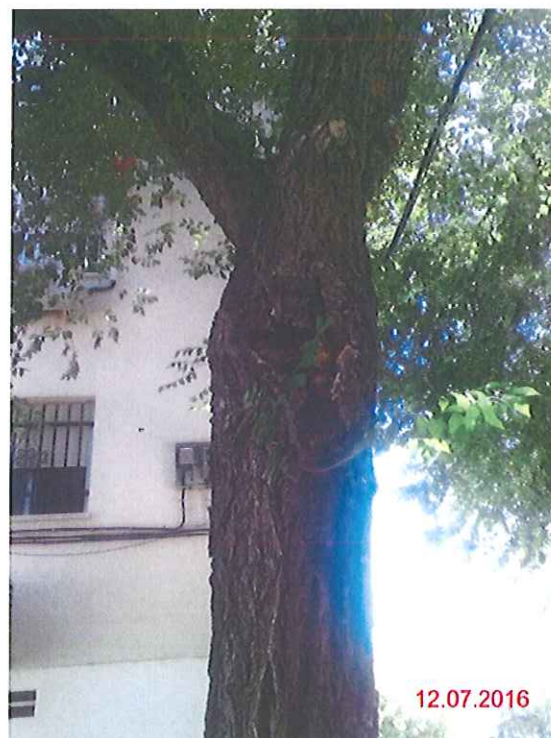
**12. FOTOGRAFÍAS:**

El árbol presenta una pudrición con oquedad circular de un diámetro de 25 cm y una profundidad de 15 cm en la base de una de las dos ramas primarias, se adentra en el tronco y esta zona puede suponer un punto de fractura y hacer que rompa y caiga la copa entera.

Desde el punto de vista estructural, el peso y forma de la copa, que presenta una inclinación cercana a los cinco grados, hace que las tensiones aumenten haciendo más probable su rotura.

Por su situación en un acerado en las inmediaciones de una zona comercial, y atendiendo a la clasificación de riesgo estudiada en la ficha de Evaluación Básica de Riesgo de Arbolado adjunta, se determina que el riesgo del ejemplar en el caso más desfavorable es extremo, por lo que se procede al apeo de este.

Se realiza el apeo del ejemplar por el riesgo extremo e inminente de rotura del tronco a causa de una pudrición.
